観光・景観地に配慮した橋の長寿命化 対策の実施について

－ 北海道三大名橋「幣舞橋」の塗装補修 －

釧路開発建設部 道路整備保全課 ○秋本 光雄
葛西 敏行
福羽 一世

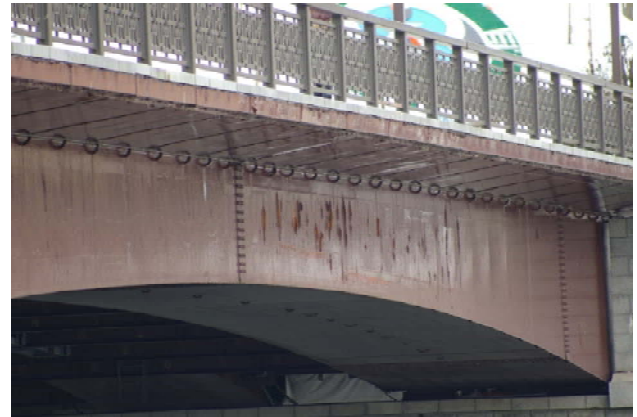
写真-3 塗膜の劣化

平成20年に現地詳細調査を行った結果、塗膜の剥がれ、ひび割れ等の塗膜劣化や、塗膜表面の白亜化、光沢性喪失等の経年劣化が見られ、防食機能の低下や景観性の阻害が確認された。写真-3に調査結果の状況(一部)を示す。

架橋位置は釧路川河口から約1km上流に位置しており西からの風(海風)による飛来塩分の影響を受ける。そのため、横桁フランジ面や箱桁、鋼床版隅角部等で発

錆が見られた。ウェブ面は点錆程度である。

平成22年の工事着工前に付着塩分量の測定を主要部位18箇所で行ったところ(ガーゼ拭き取り塩素イオン検知管法)、0~30ppmの付着塩分量が確認された。

一般塗装系の橋梁を重防食塗装系であるc塗装系へ移行するには、旧塗膜を除去し素地調整程度2種以上を確保することとしている²⁾。塗膜の寿命をより長く伸ばすにはブラスト工法で旧塗膜を全て除去し、鋼材面を完全に露出(素地調整程度1種)させることが最も効果的であるが、ブラスト工法は下記の理由で本橋梁での採用を見送ることとした。

ブラスト工法以外による素地調整では、動力工具等による旧塗膜全面除去(素地調整程度2種)が選択肢としてあげられるが、作業に要する時間が長く実用的ではない。素地調整程度2種相当が確保でき、かつ施工時の騒音、粉塵がほとんど発生しなく周辺環境への影響や仮設備が最小限となる塗膜は、剥離工法を選定した。

剤を使用した物がある。有機系溶剤は既設塗膜への溶解力が強いものの、発ガン性物質を有するなど毒性が強い
ため、足場等の密閉空間内での使用は作業員や外部漏洩
による環境への負荷が大きい。よって、環境への負荷を
かけなく人体に対して安全性の高い高級アルコール系は
く離剤工法「インバイロワン工法(NETIS:KT-060135A)」
を採用した。

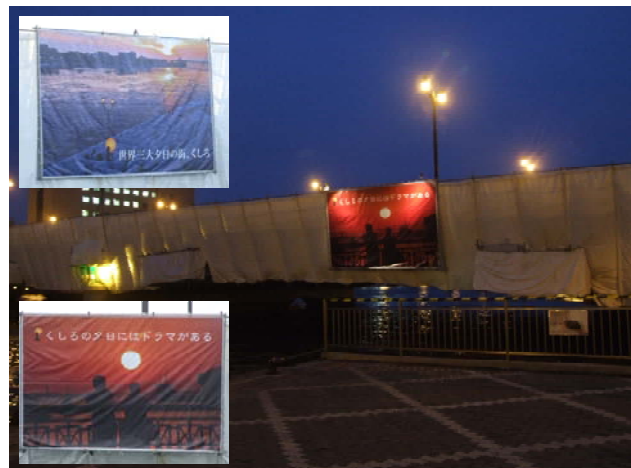
写真-4 イメージアップ看板
(左上：下流側、左下：上流側設置看板)

釧路はフィリピンのマニラ、インドネシアのバリ島と
並ぶ世界三大夕日の街として知られている。そこで釧路
の夕日を市民や観光客にアピールするため、釧路青年会
議所と連携し、仮設足場に写真-4で示した看板を上・
下流側の計2箇所設置し、夕日のPR活動に協力すると
ともに工事のイメージアップを行うこととした。

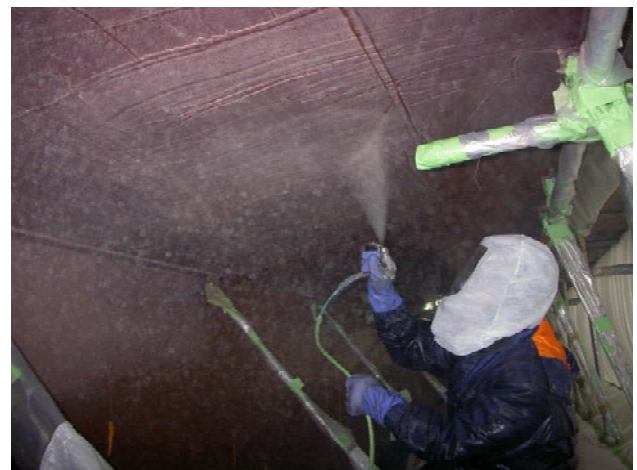
写真-5 はく離剤の塗布状況(上向き作業)

塗膜はく離剤の塗布方法は、スプレー吹付けと刷毛又はローラー塗りの2種類あるが、大断面施工で効率の良いスプレー吹付けで施工した。吹付け塗布量は、作業形態毎(横向き吹付け、上向き吹付け)に表-2の試験施工で得られた塗布量以上とし、吹付け塗布量はウェット膜厚計を押し当てながら吹付け厚さの管理を行った。塗膜はく離剤吹付け後は十分に塗膜が軟化したことを確認後、人力、手工具(へら、スクレーパー等)にて除去した。吹付け作業時は塗膜はく離剤が飛散するため、河川への漏洩防止対策として二重以上のシート張り防護を施した。写真-5、6に施工状況を示す。

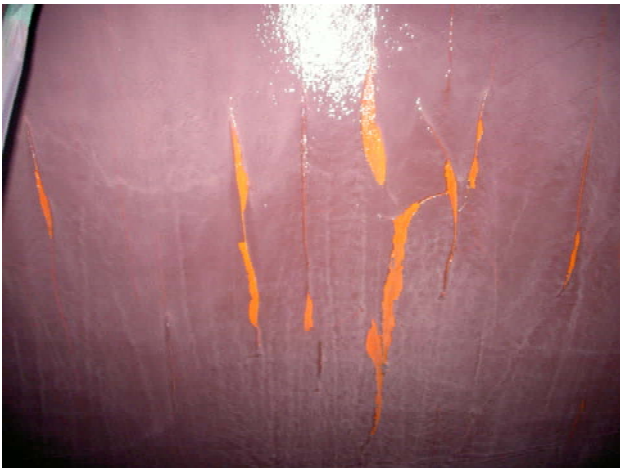
写真-7～12に、塗膜はく離剤塗布後による塗膜のはく離経過状況を示す。はく離剤塗布後の経過時間とその時のはく離状況を写真撮影し、同時に仮囲い内の気温、湿度を測定した。定点観測箇所は箱桁ウェブ面(A1～P1間G3桁)である。

写真-8 はく離剤塗布後 (1回目 8時間経過)
(気温 9.1℃、湿度 28%)

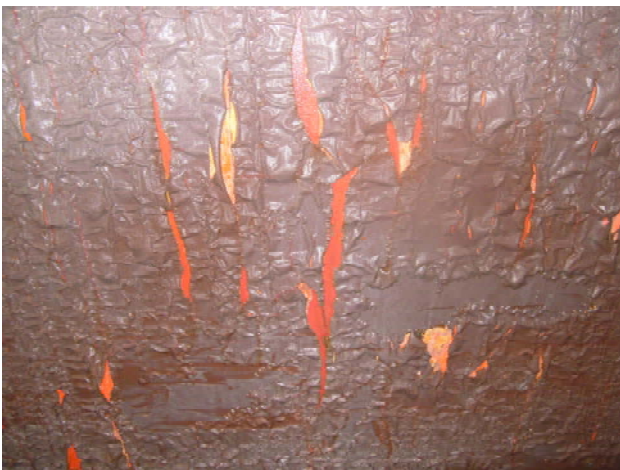
写真-9 はく離剤塗布後 (1回目 154時間経過)
(気温 4.1℃、湿度 83%)

本施工においては、はく離剤塗布後、1回目は154時間、2回目は92時間の養生後、それぞれ塗膜はく離作業を行った。試験施工では加温養生による平均気温10℃以上で1回目は72時間、2回目は24時間ではく離す

る結果であったが、本施工時は大断面施工で、かつ密閉空間内でのジェットヒーター加温養生を行いながらのはく離剤吹付け作業であったため、はく離剤成分が揮発しやすく、作業空間が悪化した。そのため、作業時間帯は加温養生を行わず、空間内温度が 10℃を下回ったことにより溶解反応速度が遅くなったと考えられる。

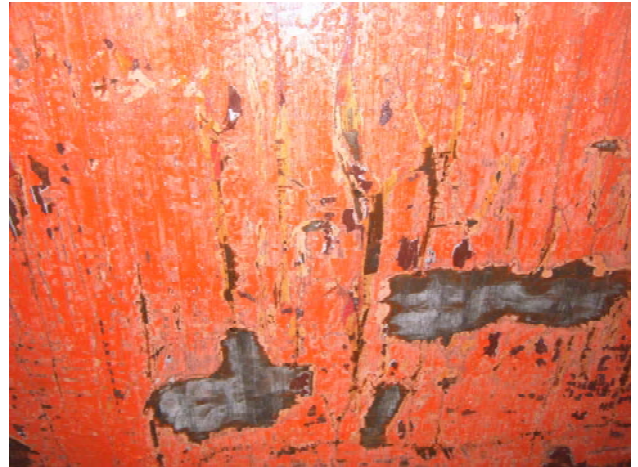
写真-10 はく離塗膜除去後 (1回目 完了)
(気温 7.9℃、湿度 93%)

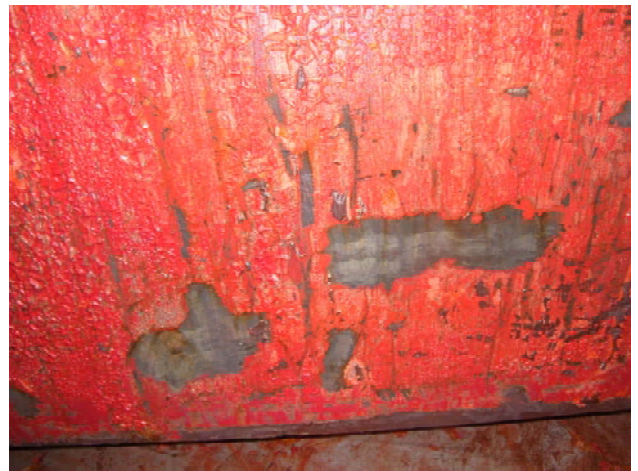
写真-11 はく離剤塗布後 (2回目 92時間経過)
(気温 22.1℃、湿度 29%)

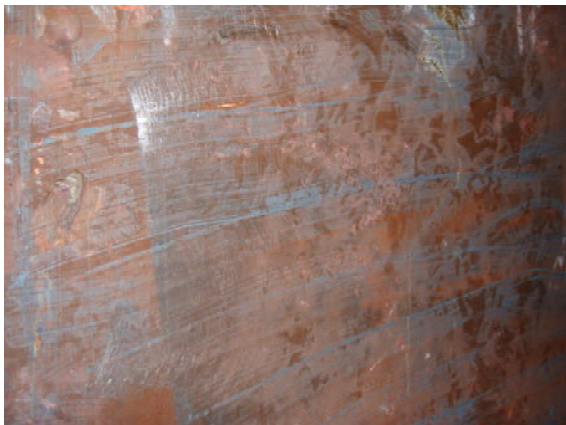
2 回のはく離剤塗布のみでは、写真-13 に示すとおり、旧下塗り塗膜を完全に除去することが出来なかった。新塗装である有機ジンクリッチペイントを施工するには、ジンクリッチプライマー（塗装前処理）を除く旧塗膜は除去する必要があるため、残存塗膜及び錆等の除去は動力工具による素地調整を行い、素地調整程度 2 種以上を確保することとした。

写真-13 はく離剤素地調整後の残存塗膜
(2 回塗布はく離後 茶色部分が残存塗膜)
