平成23年度

2011年東北地方太平洋沖地震における十勝川の 河川津波について

帯広開発建設部 治水課 ○公平 圭亮
桑村 貴志
河合 崇

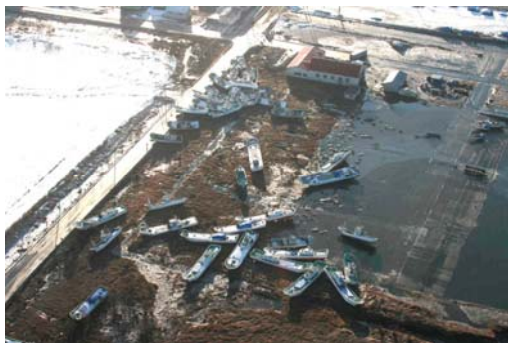
写真-2 2011年東北地方太平洋沖地震による大津漁港の被害状況(出典：十勝毎日新聞)

全国で発生した被害の多くは、地震に伴い発生した津波によるものであり、北海道では1名が死亡、3名が負傷した。十勝川河口の大津漁港でも漁船の転覆や漂流などが起きている(写真-2)。

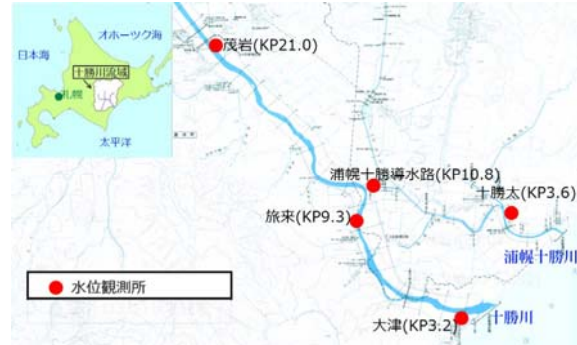
十勝川下流域における水位観測地点を図-4に示す。

図-4 十勝川下流域 水位観測所位置図

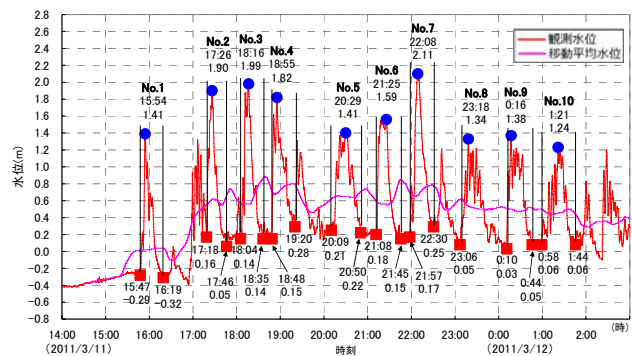
図-5 2011年3月11~12日 大津水位観測所 水位図

図-5~7に、大津・旅来・浦幌十勝導水路の各水位観測所において観測された河川水位と観測時刻を表す。また、表-2は、3月11日14:00~12日3時まで確認された特筆すべき10波において、観測された河川津波をもとに波高、周期、伝播速度を示したものである。旅来

地震発生時の河川水位は大津観測所では15時47分(地震発生後約61分)に第1波の水位上昇が見られた(図-5)。その津波は上流の旅来・浦幌十勝導水路観測所まで遡上しているが、茂岩観測所では大きな水位変化は見られなかった。

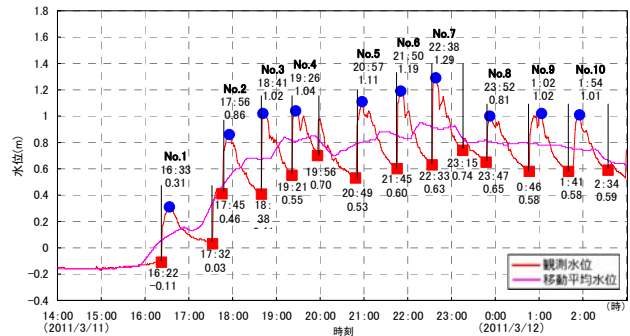
図-7 2011年3月11~12日 浦幌十勝導水路水位観測所水位図

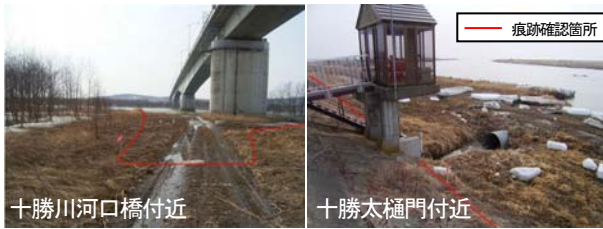
痕跡調査時には、氷塊が高水敷に打ち上げられていたり、樋門・樋管の吐口水路部分に進入し堆積している様子が確認できた(写真-3)。

写真-3 河川津波痕跡調査 状況写真
