豊平川における河道変遷と平成23年出水後の河道状況について

札幌開発建設部 河川計画課 ○工藤 拓也
小西 英敏
札幌河川事務所 計画課 金谷 将志

石狩川の主要な支川である豊平川は札幌市中心部を流れる急流の河川であり、上流部分では河床洗掘が進んでいる箇所も見られることからその検討と対策が急がれる。洗掘対策検討の基礎資料とするため、流域全体の状況や河川管理施設等の影響を確認しながら、これまでの河川整備による河道状況の変遷や、平成23年出水後に新たに得られた種々のデータを用いて豊平川全体の河道形成のメカニズムについて検討した。

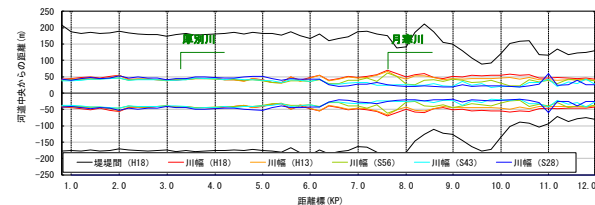
図 3-3 川幅の経年変化 (KP0.0~KP12.0)

図3-3は川幅の経年変化を示している。新水路区間よりも上流 (KP6.0~KP12.0) については、新水路の川幅に合わせて河道掘削を実施し、拡幅を行っている。

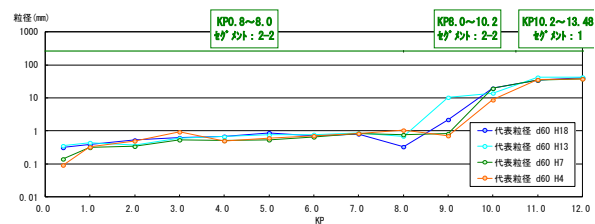
図 3-5 代表粒径の経年変化 (KP0.0~KP12.0)

図3-5に各断面の代表粒径の経年変化を示す。全体的に河床材料の変化は見られない。KP9.0は平成13年(2001年)に粗粒化している。これはKP9.0が河床勾配の変化点であり、平成13年(2001年)出水による土砂移動があったものと推測される。

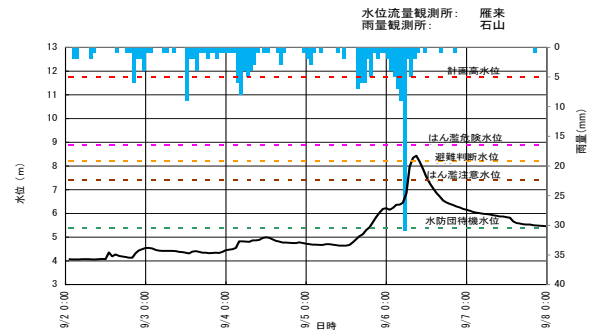
図 4-1 平成 23 年 9 月出水の水位・雨量

図 4-1 に今回の出水の雁来観測所における水位と石山観測所における雨量の変化を示す。平成 23 年 (2011 年) 9 月出水は、豊平川の雁来地点においてピーク水位 8.43m、ピーク流量 1,090m³/s (6 日 8 時: いずれも速報値) の洪水規模となり、昭和 56 年 (1981 年) 8 月洪水以降、最も大きい洪水であった。氾濫被害はなかったものの、高水敷が冠水し、河川敷公園が浸水する箇所が見られた。

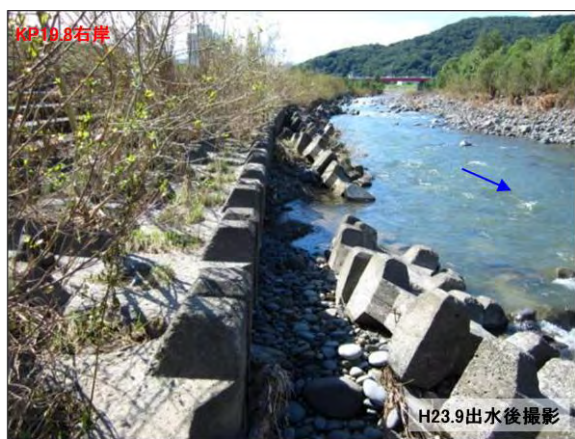
図 4-7 根固めブロックの被災状況 (KP19.8)

また局所洗掘に伴う根固めブロックの倒壊・流出により、低水護岸の機能喪失が確認されており、KP18.8 から KP20.0 付近にかけての右岸湾曲水衝部の状況を図 4-7 に示す。当該箇所は、過去に低水護岸の根継ぎを行っている箇所であるが、根固めブロックの倒壊、流出によって根固めブロックが 1 列しか残っていない状態であり、現在緊急的に洗掘防止のための対策を行なっている。

床止上流区間については、局所的な洗掘が続いていることから、低水護岸の根継ぎと合わせて現況の河床高の維持を意識した対策が必要と考えている。
