豊平川における出水時の樹木影響と 河畔林管理について

—H23.9出水における河畔林の倒伏解析—

札幌開発建設部 札幌河川事務所 計画課

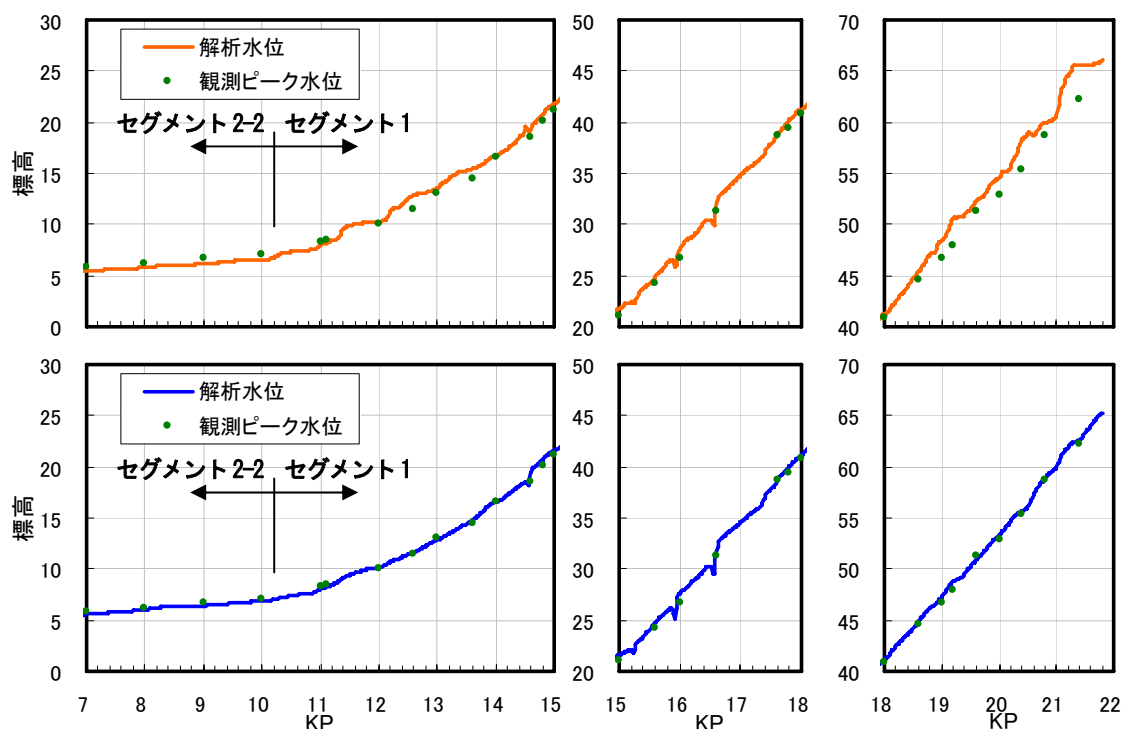
図4 平面 2次元流況解析による水位解析結果
 上段：樹木調整なし 下段：樹木調整あり

解析結果を図4に示す。実際に観測された水位データと比較した結果、解析当初においては、下流側では再現性がある程度確保されたものの、上流側では解析結果が実際の水位よりも高い結果が算出された(図4上段グラフ)。この乖離は、樹木の影響が十分に評価されていないものと推測し、透過係数を見直すことを検討した。透過係数は樹木の投影面積と抗力係数からなる関数で与えているが、渡邊ら(2004：河川技術論文集)によれば、流水中の樹木の投影面積は流速の増加に伴って小さくなること示されている。

本解析においてもこの視点を考慮し、抗力係数を1.2(円柱の場合)で固定しながら、流速の変化に合わせて、投影面積を調整する手法を取り、繰り返し計算によって樹木の影響を補正した結果、ある程度の再現性が確認された(図4下段グラフ)。

この再現解析の過程で、河床勾配が大きくなるにつれ、樹木の影響が小さくなるものと推察された。特にセグメント1に相当する区間では、流速が速く、これに伴って、樹木が変形を生じ、透過係数が大きくなることによって、樹林内においてもある程度の流速が生じやすいのではないかと考えられた。セグメント2-2に相当する区間では流速が遅く、樹木の変形も生じ難くなるため、透過係数が流速の早い区間に比較して小さくなり、そのため、樹林内の流速が低下するとともに、樹木の影響による水位上昇が生じやすいものと考えられた。

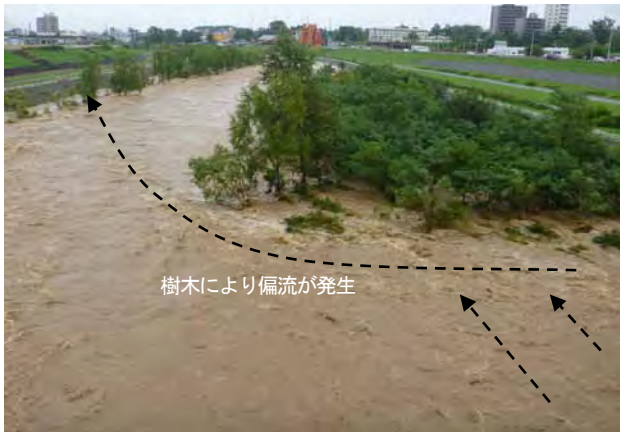
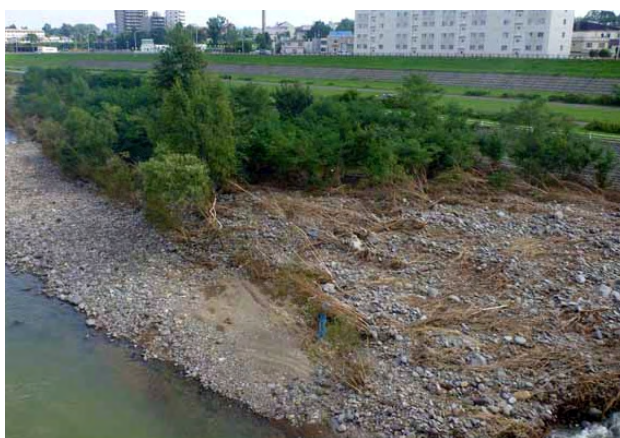
図-5 出水前後の状況（藻岩橋下流右岸）
上写真：出水時 下写真：出水後

代表的な箇所は、図-5に示す藻岩橋下流右岸部の樹林である。この箇所では、流心が樹林に向かう状況にあったが、樹林の存在により、流れの方向が変化し、対岸に向かう局所流を生じさせる結果となっていた。

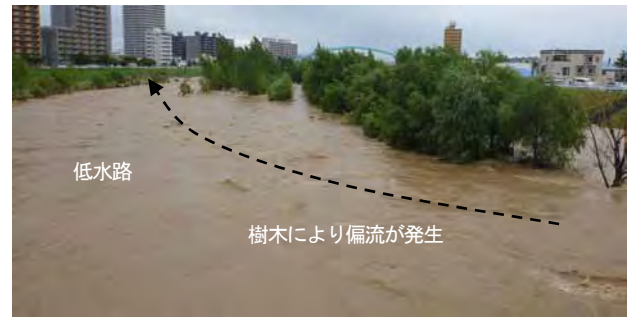
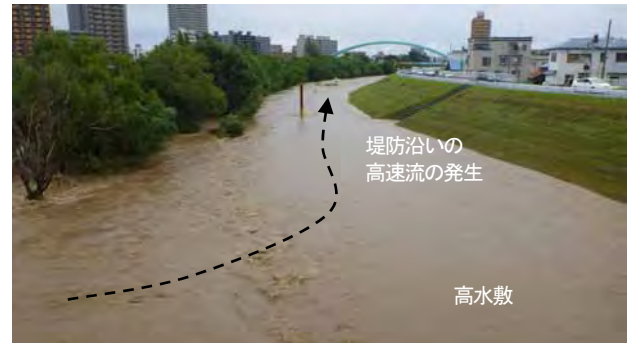
図-6 出水時の状況（一条橋下流）
上写真：低水路 下写真：右岸高水敷

また、一条橋下流においては、低水路内に繁茂した樹林によって低水路の河積が小さくなっており、このため高水敷においてもある程度大きな流速が発生している状況が確認された。

流れは、右岸に繁茂した樹木によって阻害され、右岸の高水敷に早い流れを生じさせる形となっていたほか、対岸の左岸高水敷に乗り上げる形で速い流れを生じていた。

これらの2箇所の調査から、河道内に繁茂した樹木の影響は水位上昇のみではなく、予期しにくい箇所に局所的な流れを生じさせる可能性が高いことを示しており、治水安全度の確保を検討する上で重要な項目の1つであると考えられた。

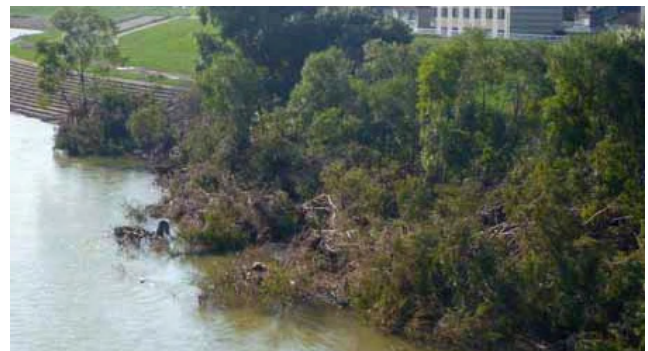
図-7 出水後の状況（北13条大橋上流左岸）

出水後の現地調査の結果から、低水路の流心に近い水際や中洲などの流速の速くなりやすい箇所において倒伏が発生していることが確認された。倒伏の形態は、流水による外力の作用と考えられるもの、河床の洗掘に伴って基盤が流出して倒伏したと考えられるもの、河床材料が移動する過程で、樹木を押し流したと考えられるもの大きく3つの倒伏形態を生じているものと推測された。
