一般国道276号 道路盛土崩壊の災害復旧対応について

—一日も早い復旧を目指して—

室蘭開発建設部 有珠復旧事務所 防災対策課 ○塩田 久朗
同 同 防災対策課長 加藤 智彦
同 道路整備保全課 課長補佐 阿部 篤

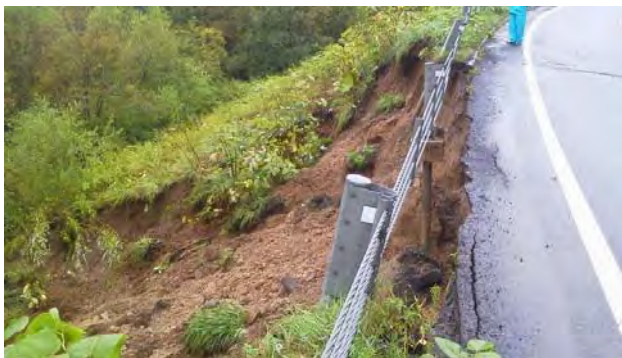
このときにはすでに片側1車線分がすっかり崩壊している状況になっていた。(写真-1、2)

写真-1 9月6日 事象発生時の状況

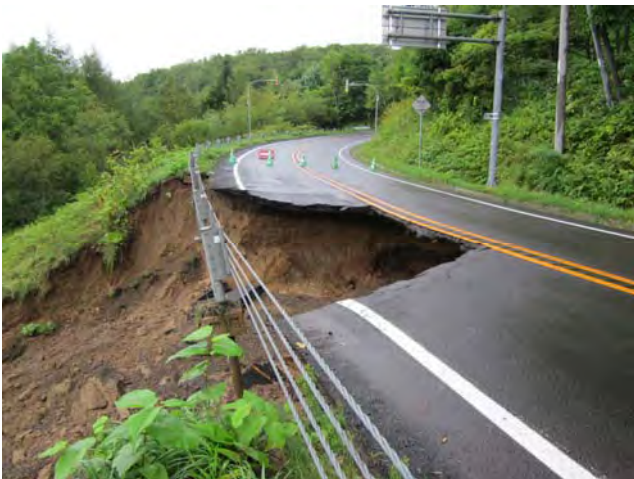
これを受け有珠復旧事務所では当該路線の年間維持除雪工事の受託者である高橋建設に連絡し現地確認を行ったところ、路肩部の欠損は次第に車道部分にまで拡大しており、このまま一般車両を通行させることは危険と判断し、7時45分から片側交互通行、その後も盛土の崩壊が進行していることから、10時5分には全面通行止めを実施することとなった。

写真-2 9月6日 通行止め時の状況

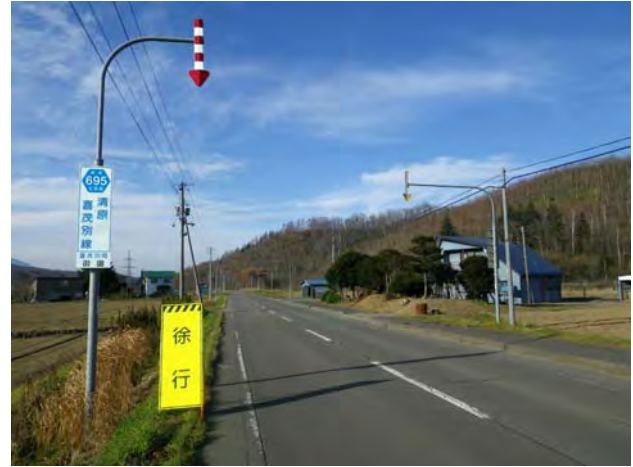
しかしながら、普段交通量の少ない地方道に国道の交通量を迂回させることから、う回路には注意看板等の施設を設置し、安全の確保に努めました。(写真-3)

写真-3 迂回路の注意看板

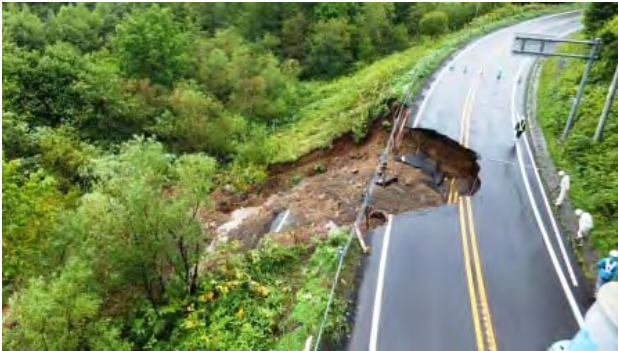
現地調査は、7日9時過ぎより道路防災有識者、室蘭開発職員、コンサルらにより行われ、原因は大雨により地下水位が上昇し、湧き出た水によって道路の盛土が削られたためと、調査結果より原因の想定がされた。

このときの現地調査で災害規模は幅25m、高さ7mにもおよび、崩れた土砂の量は1300m³にもなっていました。(写真-4)

写真-4 盛土崩壊状況

復旧に当たっては、地下水位の上昇という原因を踏まえ、盛土内部の地下水を速やかに排除するため法尻にかご工を設置し、さらに排水性能を確保するため、盛土は砕石を用いて行うこととしました。標準定規図を図-4に示す。

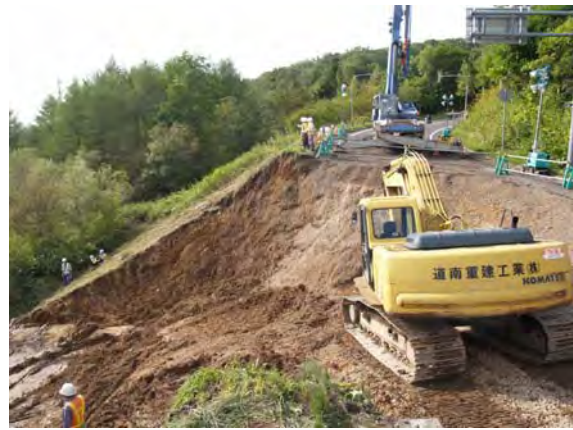
工事は、まず崩壊した土砂を撤去するための準備工を7日の夕方から着手したものの、夜には再び雨が降り出したため、この日の作業は中止したが、雨の上がった8日からは本格的な復旧工事を開始した。

写真-5 9月8日早朝 作業開始

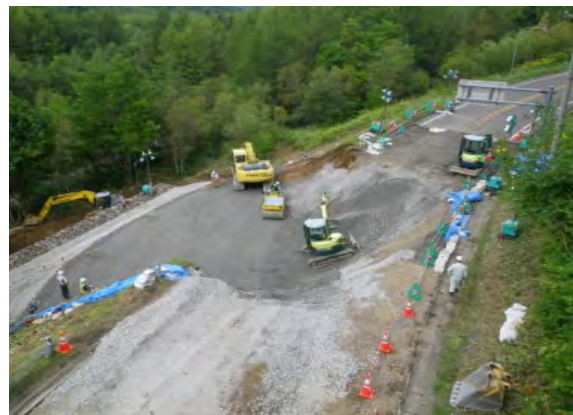
工事を行った高橋建設の協力もあり、土砂撤去から始まった工事は、法尻のかご工の設置、盛土構築、路盤工と進み、11日の深夜には舗装工事に取り掛かることができた。

写真-6 9月10日午前 盛土工開始

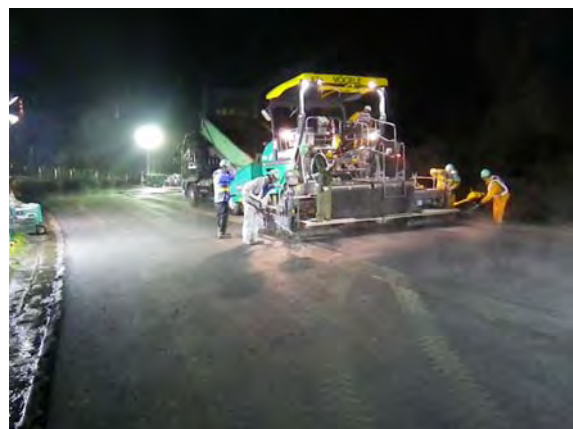
写真-7 9月11日深夜 舗装工開始

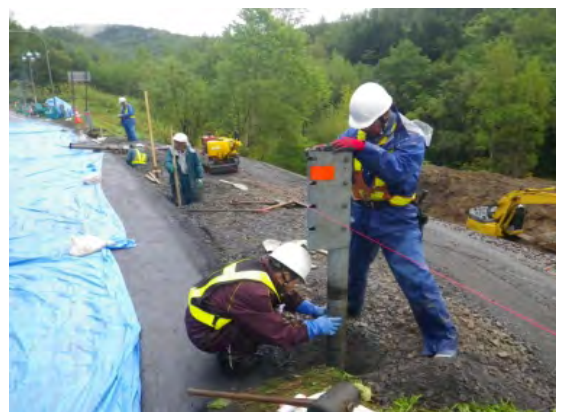
12日にはガードケーブルなどの付属施設の設置が行われ、9月12日15時、通行止めから6日と5時間余りで復旧することができた。

写真-8 9月12日早朝 道路付属物工

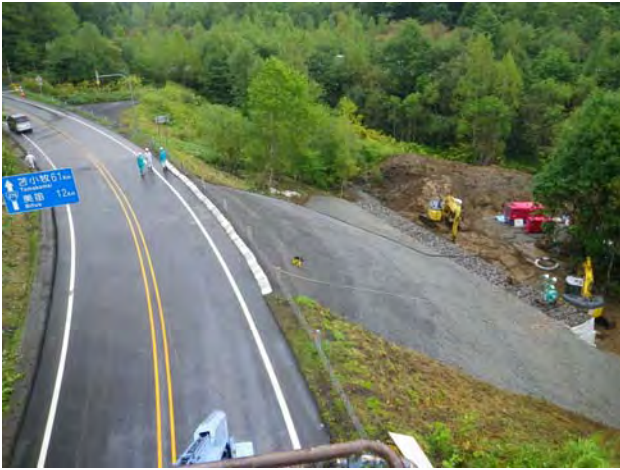
写真-9 9月12日15:00 供用開始
