忠別ダム防災操作について

—平成22年8月、平成23年7月、9月豪雨—

旭川開発建設部 旭川河川事務所 忠別ダム管理支所 ○佐藤 宏樹
岡本 政行
前田 章博

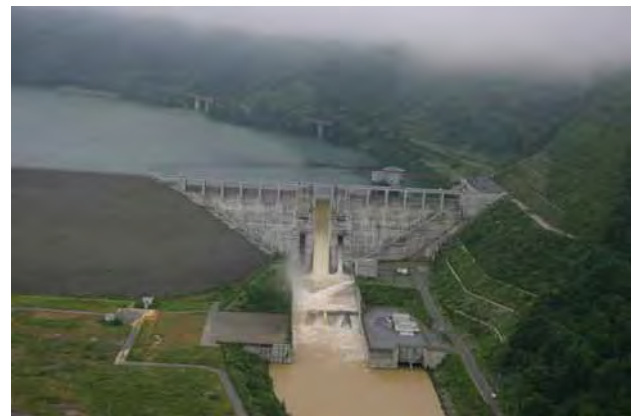
写真-2（平成22年8月24日15時撮影）

忠別ダム流域では、平成22年8月24日の午前1時～3時の2時間で約80mmと極めて強い降雨を観測し、忠別ダム流域平均総雨量で142.6mmを観測したことにより、忠別ダムでは、既往最大となる流入量（844.2m³/s）を観測し、忠別ダム上流の流入河川においても流量や水位が急激に増加した。

この強い降雨により忠別ダムの上流では、道路が3箇所被災し、通行止めを余儀なくなされた。忠別ダム上流部に位置する旭岳温泉では、ダム湖右岸の町道の土砂崩れとダム湖上流の道道橋が被災し、442人が孤立したが、

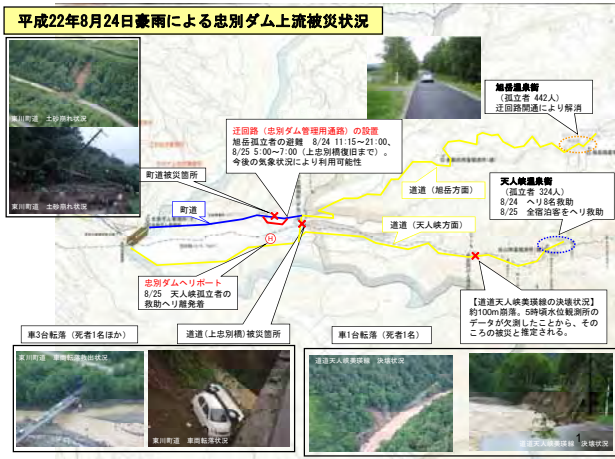
図-6 被害状況箇所図

天人峡温泉では、道道の道路が決壊したことにより、天人峡温泉の従業員と宿泊客を合わせて324人が天人峡温泉街に孤立したが、忠別ダムのヘリポートを利用して孤立者を北海道、自衛隊などのヘリコプターで救出した。

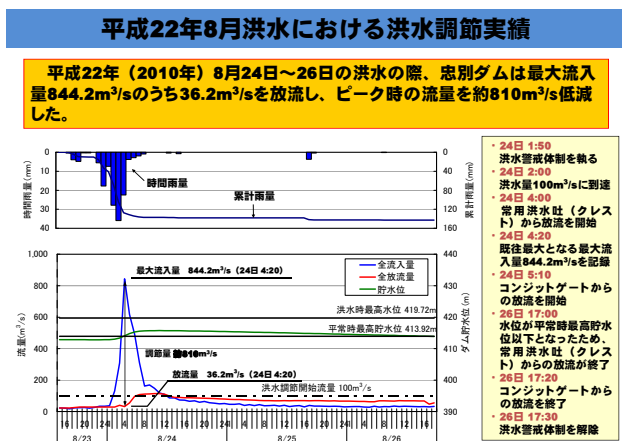
図-7 平成22年8月防災操作実績

忠別ダム上流河川では、増水による河岸洗掘で道路が被災し、犠牲者が出たが、ダムから下流においては、忠別ダムの防災操作により、ダムからの最大放流量を114.6m³/sに抑え、最大で808m³/sの水量をダムに貯留したことから、水位低減に大きな効果を発揮し、河川災害を軽減した。もし、ダムが無ければ忠別川全域で約1.3m~2.5m程度水位が上昇し、一部では避難判断水位まで水位が上昇することが想定され、また内水氾濫も発生することが予想された。

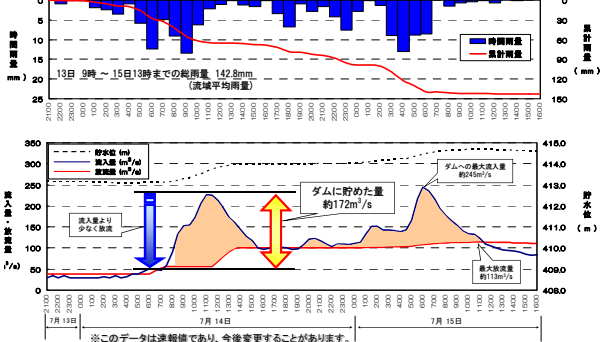
図-9 平成23年7月防災操作状況

今回の防災操作では、最大で約172m³/sの水量をダムに貯留し、下流河川の大正橋地点において約1m程度低減することが出来た。

忠別ダムでは、7月13日～15日にかけて約14.3mmの降雨により、最大で約245m³/sの流入があり、そのうち最大で約172m³/sの洪水調節を行いました。今回の出水において、忠別ダムは約475万m³（札幌ドーム約3.0個分）の洪水を貯留し、下流河川の増水を抑えました。

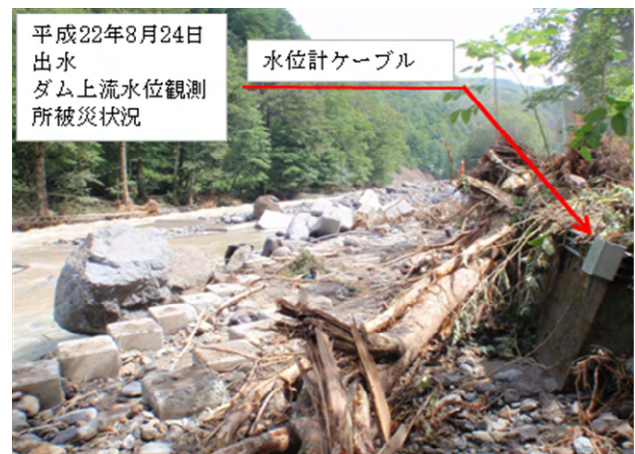
写真-3 水位観測所被災状況

今回の防災操作の経験から、集中豪雨に対する流入量予測精度の向上や、ダム上流水位観測所が被災したことにより、流木や巨石の移動に影響を受けない急流河川に適応した流量観測方法が課題となった。

ダム上流河川水位観測所の水位計は、水圧検出方式の水晶式を設置していたが、今回の出水で被災した経験から、河床勾配1/55の急流河川でも観測可能で流木や巨石移動の影響を受けない非接触式（超音波式水位計）と水晶式水位計の二重化で観測することを関係機関と協議している。

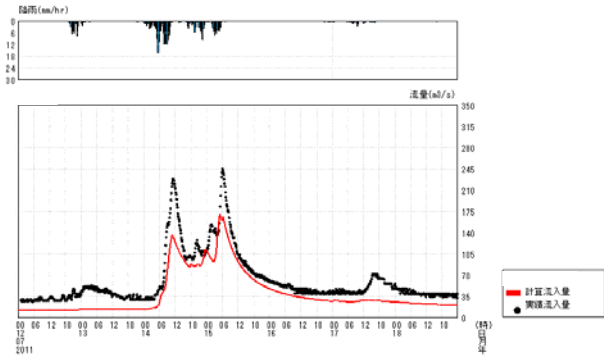
図-13 平成23年7月解析結果

平成23年度の洪水に実績レーダ雨量使った流出解析を図-13、14に示す。

解析結果から、初期流入量の立ち上がりが鈍く、実績流入量に対してレーダ雨量の流入量計算値が小さくなっているが、ピークは概ね一致している。

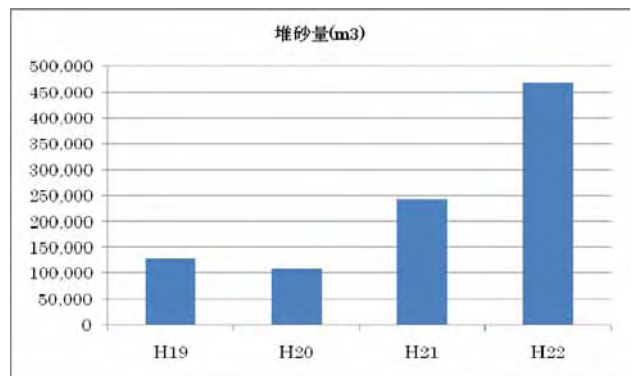
図-17 堆砂量

忠別ダムは堆砂量は概ね年計画堆砂量となっているが、堆砂傾向については、データを蓄積し、モニタリングを継続する。
