# 雪に埋没した乗用車内における空気環境

(独) 土木研究所寒地土木研究所 寒地機械技術チーム ○山崎 貴志  
小宮山一重  
牧野 正敏

吹きだまりや視程障害などで自動車の走行が困難となり停止した場合、さらなる吹きだまりや降雪により車両が雪に埋もれることがあり、車内への排気ガス流入が原因と考えられる一酸化炭素中毒事故も発生している。このような事故を防止する対策の検討資料とするため、排気ガス成分である一酸化炭素等の車内における濃度時間変化を、車両周囲の積雪深や空調設定等の条件を変えて計測した。その結果、埋雪深が深いほど一酸化炭素中毒の危険性が増加し、数分で危険な状態となる場合や、条件によっては酸素欠乏の危険性が生じることがわかった。また、車両が雪に埋もれた場合に注意すべきことについて考察を行った。

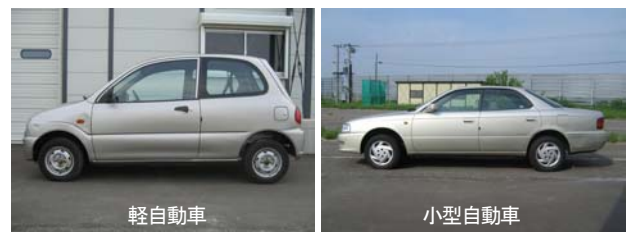
試験車両は、軽自動車として三菱ミニカ（H32V、初度登録平成9年）、小型自動車としてトヨタビスタ（SV43、初度登録平成8年）を使用した（写真-1）。なお、軽自動車についてはフレームの一部に腐食による開口があり、また、排気管途中からの排気ガス漏れがあった。

写真-1 試験車両

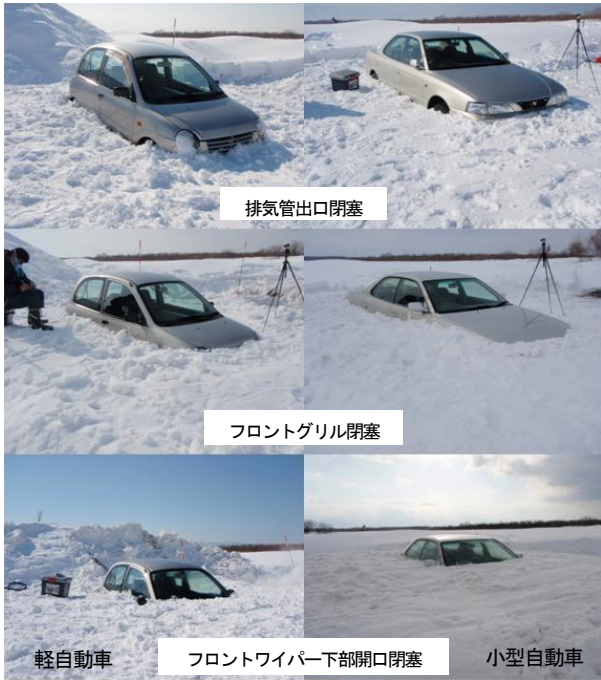
雪に埋没した車両がエンジンを稼働し続けた場合におけるキャビン内の CO 濃度等の計測を行うにあたり、車両が埋もれた状況を再現するため、試験車両周囲に雪を投雪することにより人為的に埋雪した。埋雪深さは、塞がれることでキャビン内の空気環境へ何らかの影響が予想される、排気管出口、フロントグリル、フロントワイパー下部の開口、がそれぞれ閉塞する3段階とした（写真-2）。試験車両は軽自動車と小型自動車の2種類、

写真-2 試験車両埋雪状況

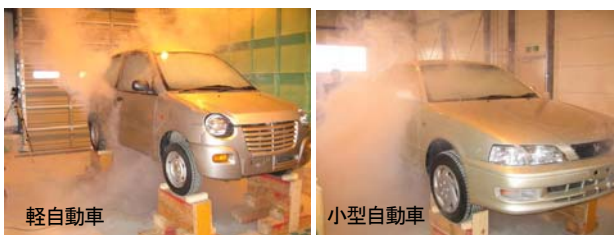
試験内容は、試験車両キャビン内でスモークを発生させて車外への流出状況を確認する試験(写真-3、4)、車両周囲でスモークを発生させてキャビン内への流入状況を確認する試験(写真-5)、車両の下部を覆った中

写真-3 車外へのスモーク流出状況

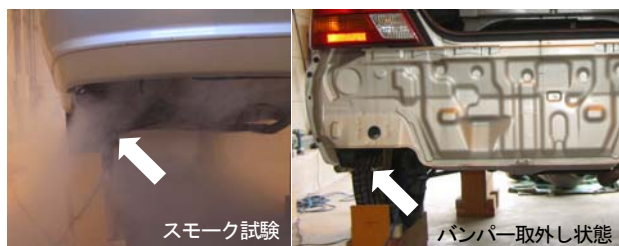
写真-4 車両下部通気口 (小型自動車)

小型自動車では、排気管出口閉塞の埋雪深と同様に CO 濃度の顕著な上昇は見られず CO<sub>2</sub>濃度のみ上昇した。しかし、排気管出口閉塞の埋雪深とは逆に外気導入のほうが内気循環より CO<sub>2</sub>濃度の上昇が顕著であった。小型自動車では車両下部にキャビン内と外気が大きく通じている通気口があり（写真-4）、外気導入することでキャビン内を通して車両下へ空気が押し込まれるため、車両下にたまっている排気ガスは外気に放出されやすくなる。また、フロントグリル閉塞の埋雪深では車両下にたまった排気ガスは、主に車両と雪の隙間またはボンネットの隙間から外気へ放出されると考えられる。外気導入における外気の取込は主にフロントワイパー下部開口から行われるが（写真-5）、この開口はボンネットに近いので、ボンネットの隙間から放出された排気ガス（写真-6）の一部は外気とともにキャビン内に取込まれてしまう。このことが、外気導入における空気環境悪化の主な原因と考えられる。

小型自動車では、内気循環でエンジンが自然停止したため計測終了となり、CO 濃度の上昇は見られなかった。外気導入ではエンジンは自然停止せずに、約 23 分後に CO 濃度 400ppm に達した。エンジン自然停止の理由としてはフロントグリルやボンネットの隙間が塞がったことによる吸気量不足と考えられるが、外気導入でエンジンが自然停止していないのは、他のケースではほとんど生じていない酸素濃度低下が生じていることから（図-6）、キャビン内の空気がエンジンの稼働に使われたためと考えられる。外気導入においては、車両下部通気口（写真-4）とエンジンルーム内からの外気取込（写真-7）により、キャビン内、車両下、エンジンルームの三箇所空気が循環して、内気循環よりもエンジン稼働に必要な空気量が確保されたと考えられる。

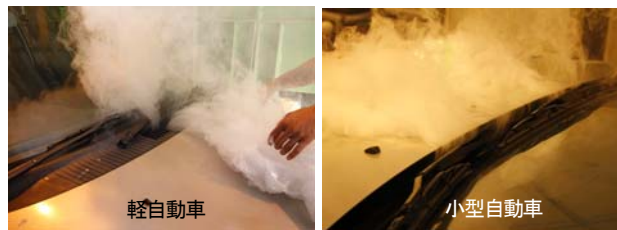
写真-5 外気導入時におけるフロントワイパー下部開口からの外気取込状況 (スモーク試験)

軽自動車では、CO 濃度の上昇がフロントグリル閉塞の埋雪深よりさらに顕著であり、内気循環で約 9 分、外気導入で約 3 分後に 400ppm に達している。フロントグリル閉塞の埋雪深とは異なって外気導入で空気環境の悪化が急激であった。外気導入における外気の取込は主にフロントワイパー下部開口から行われるが（写真-5）、フロントワイパー下部開口が塞がっている場合、外気取込の多くはエンジンルーム内から行われる（写真-7）。車両下の空間とエンジンルームは大きく通じているため、排気ガスは外気導入により積極的にキャビン内に取込まれることになる。このため、内気循環よりも外気導入の方で空気環境の悪化が急激であったと考えられる。

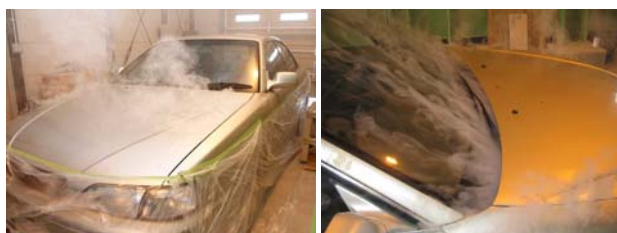
写真-6 ボンネット隙間からの流出状況 (小型自動車、エンジン停止、車両下でスモーク発生)

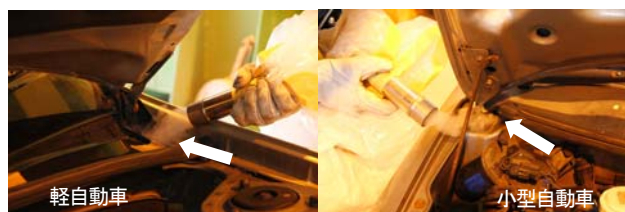
写真-7 フロントワイパー下部開口閉塞時における外気取込状況 (スモーク試験)
