平成23年度

宗谷地域における ロードキル対策の取り組みについて

稚内開発建設部 道路計画課 高久 博司
 ○池田 和也
 境 宏晃

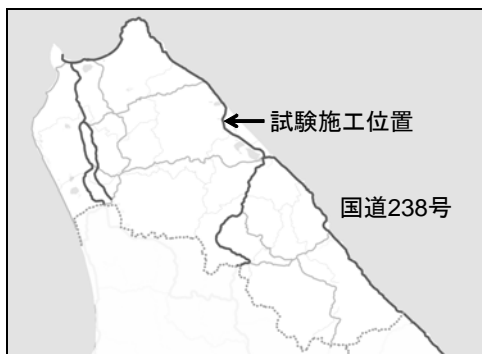
管内でロードキルが多発している区間のうち、エゾシカの痕跡が確認できた国道 238 号の猿払村浅茅野で試験施工を行った。現道のわだちが顕著であったことから、舗装オーバーレイを行い、グルーピングを施工した。

図 4 路面对策工の試験施工区間位置（矢印の位置）

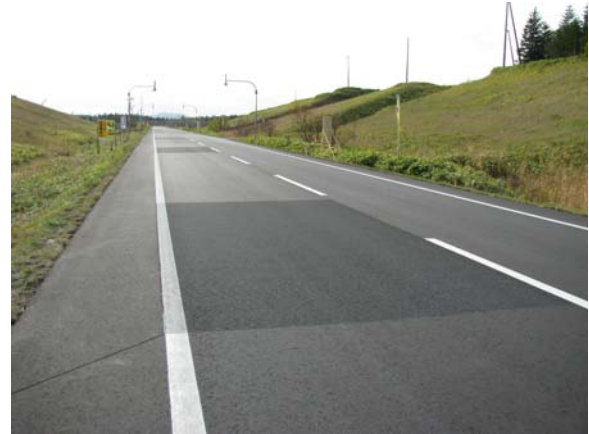
鹿対策グルーピング試験施工区間の概要を表 1 に示す。一般的なグルーピングでは、溝間隔 30~50mm 程度であるが、より高音域の音を出すため溝間隔を狭くし、16mm 間隔で 6mm 幅のグルーピングを施工した。グルーピングは、3 工区施工しており、それぞれ表層の舗装材またはグルーピングの溝深さを変えて実施した。

図 5 試験施工箇所の様子

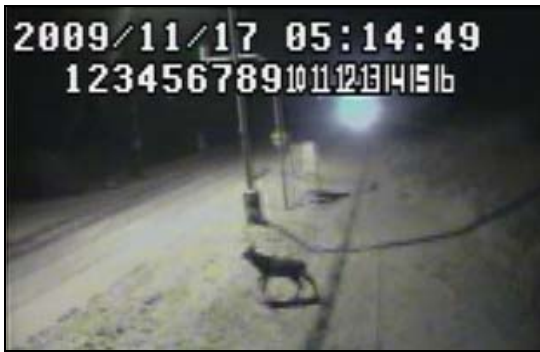
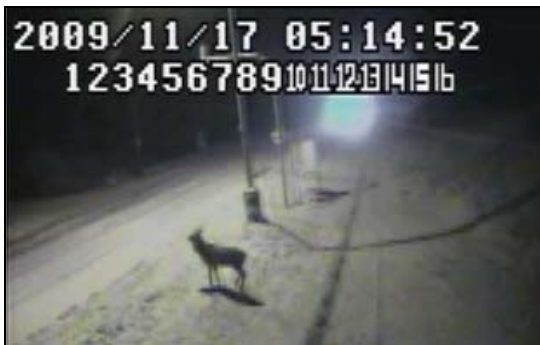
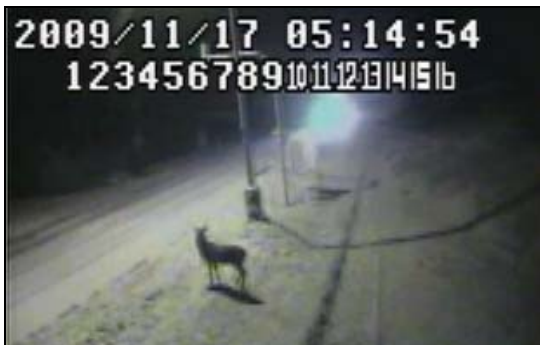
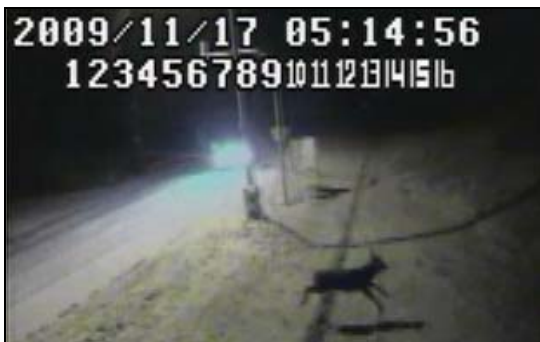
グルーピング区間での車両接近によるエゾシカの行動において、車両接近によって道路横断を停止し、反対側に逃走する行動が確認された（図 8～図 11）。

図 8 シカが道路に接近中
(車両はまだグルーピング区間まで来ていない)

図 9 グルーピング区間を車両が通過

図 10 通過後、シカが車両のほうを向く

図 11 車両の接近でシカは逃走

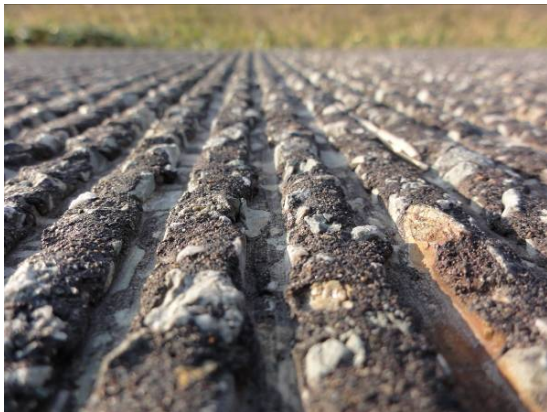
以上のように、溝の構造については、溝深さの低下が最も大きかった。また、施工後1年目の溝の形状をみると（図 18）、溝の角が丸みを帯びた状態になっており、溝形状に変化がみられた。以上から、鹿用グルーピングの耐久性の低下が確認された。

図 18 施工後1年目の溝の状態
