# 東日本大震災における排水支援 (TEC-FORCE派遣活動) について

## — 捜索活動支援のための排水作業 —

稚内開発建設部 施設整備課 ○富田 真

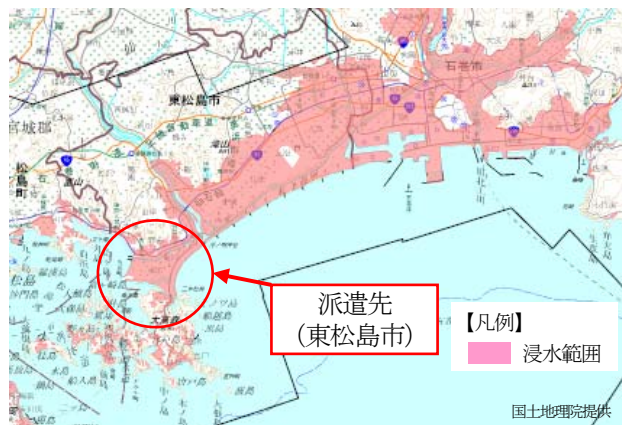
図-3 派遣先浸水状況

急排水作業を行った。図-2に派遣先位置図を、図-3に派遣先浸水状況を示す。作業は4月11日～5月29日の期間に第1班から第9班に分けて行われた。なお、各班の派遣期間は移動期間を含め9日間であった。

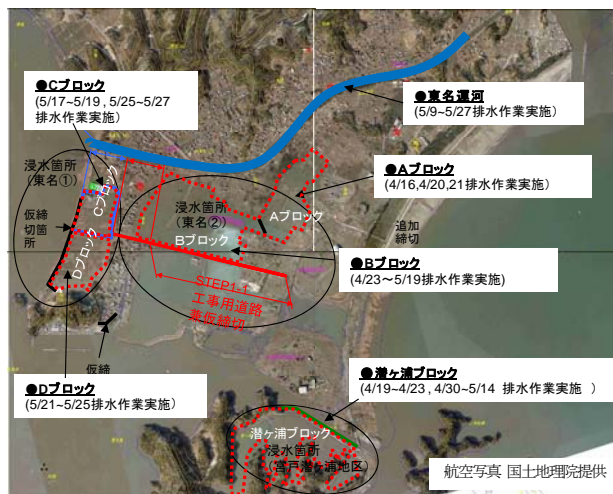
図-4 排水作業箇所図

図-4に排水作業箇所図を示す。排水作業箇所は6箇所に分けられ、排水作業は自衛隊による搜索活動と連携して行われた。(写真-1)

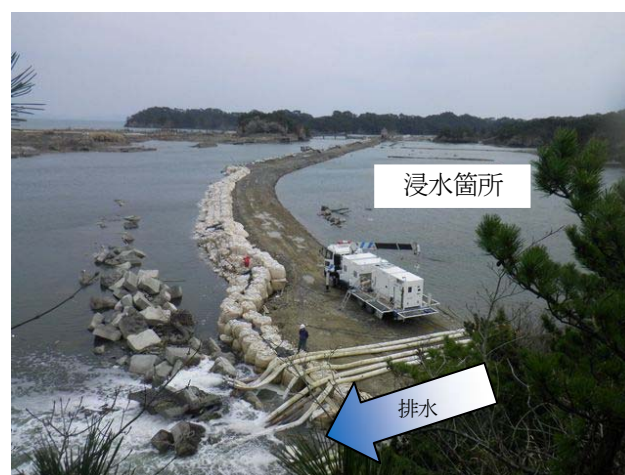
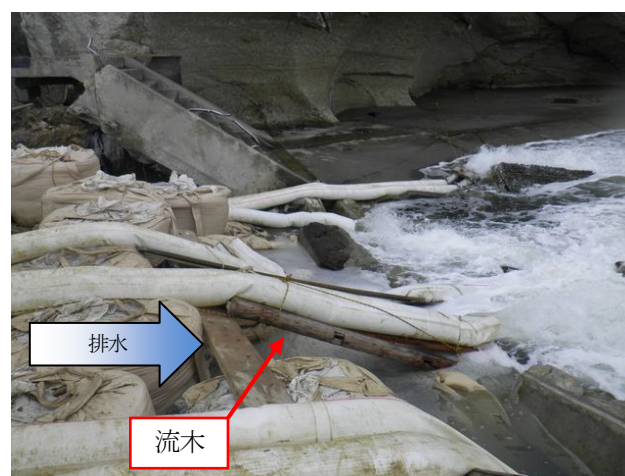
写真-3 排水状況(潜ヶ浦ブロック)

写真-4 流木を活用したホースのサポート例

- ・ 排水ホース設置現場は震災の影響を受けており、一般河川堤防の法面の様な一定の勾配を有していないことからホースの屈曲が発生しやすい。
- ・ 吸水箇所から排水箇所までの距離がホース延長と

- ・ホースの屈曲を低減するようなサポート装置を装備していない。<sup>2)</sup>
- ・ホースを切断することで長さ調整は可能であるが、別の現場に移動したときに、ホース長さの不足が懸念される。

現場付近の流木などを収集し、ホースのサポート装置の代用とした。(写真-3、4)

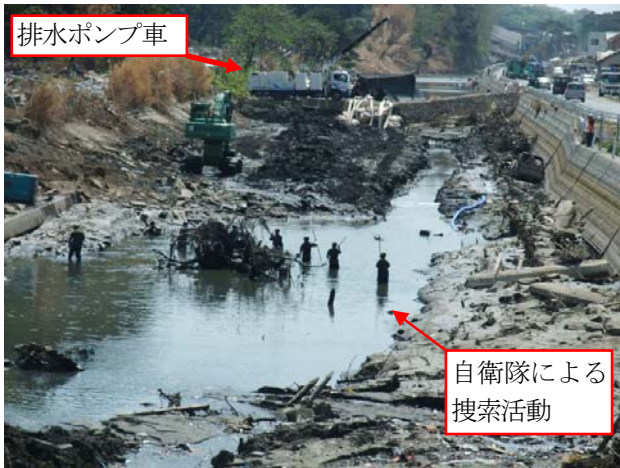
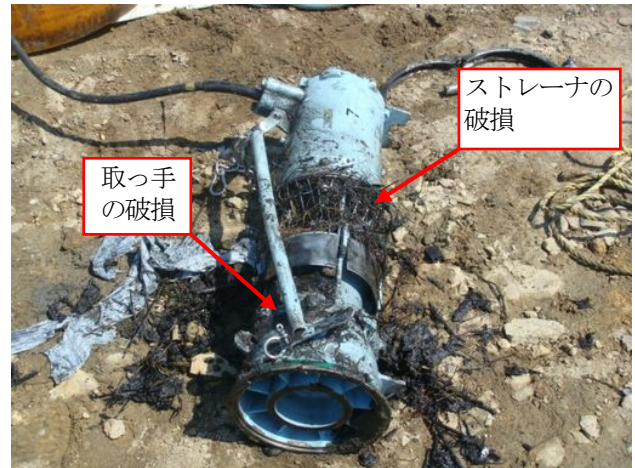
写真-5 低水位かつ異物を含む現場での排水状況

写真-6 破損したポンプ

異物や土砂を吸い込みやすい現場での作業のため、ポンプが故障しやすい状況である。(写真-5、6)

震災の影響により現場における十分な修理体制がとれていない。(早急な修理対応は不可能。)

がれきの中から使えそうな部品(針金やボルト)を用いて補修を行い、使用可能な状態まで復旧させた。

当局保有の排水ポンプは機動性を確保するため可能な限り軽量化が図られている。そのため、耐久性に劣る部分があり、例えば、排水ポンプのストレーナは比較的破損しやすい。被災地での作業を想定すると交換部品をすぐに確保できるとは限らない。よって、ストレーナの予備品を装備し、破損に備えることが必要である。

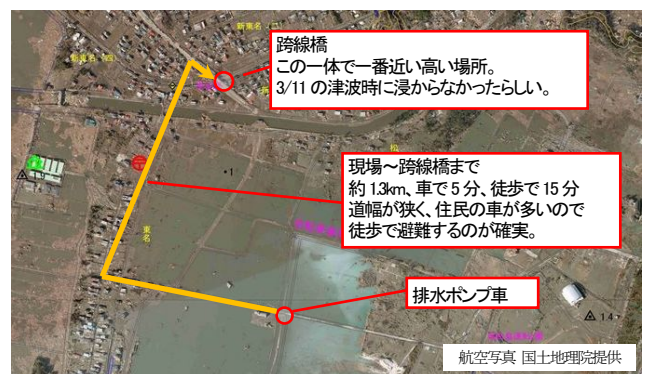
図-7 避難経路図(Aブロック)

作業現場は余震及び津波の危険が考えられるところである。

班員は全員土地勘がなく、特に津波発生時にどこに逃げればよいかわからない。

避難ルートを設定し資料を作成した。また、その資料を基に避難訓練を実施した。図-7に避難経路図を示す。また、写真-7に避難訓練状況を示す。

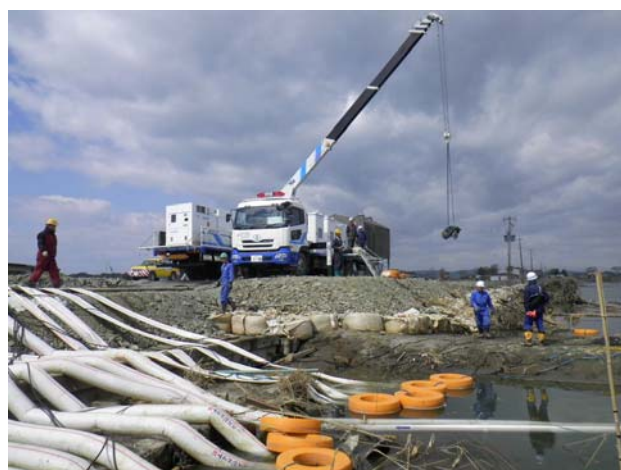
近年コスト削減の観点からクレーンを装備していない排水ポンプ車が導入されている。今回の震災対応においては、クレーン装置付きの排水ポンプ車及びクレーン装

置なしの排水ポンプ車、両方を用いて作業にあたった。  
(写真-8) その経験から作業の効率性及び安全性の高さからクレーンの必要性が再認識された。今後はクレーン付きの排水ポンプ車の導入が必須である。

写真-8 クレーンによるポンプ設置作業  
(2台のうち左側の排水ポンプ車はクレーンを装備していないため、右側車両のクレーンを使用してポンプを設置した。)

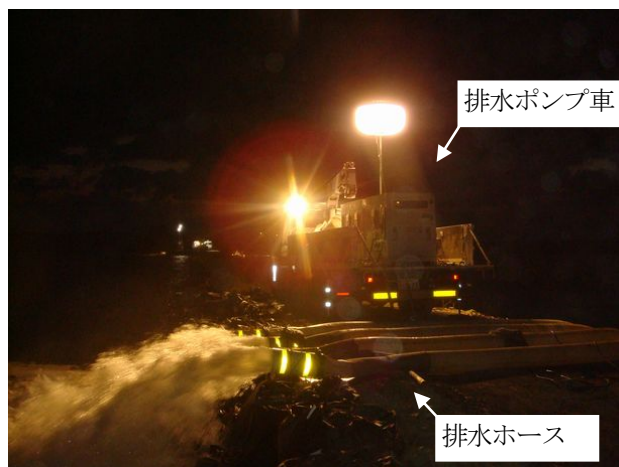
写真-9 照明装置の使用状況

夜間作業において照明車が配備されない状況での排水作業を実施した経験からバルーン型照明及び投光器の有効性が再認識された。(写真-9)

装備していない車両については、照明装置を装備すべきである。
