プレキャスト版による函館空港の エプロン改良工事について

函館開発建設部 函館港湾事務所 ○坂下 勲
鈴木 慶律
一戸 秀久

函館空港ではエプロン舗装の老朽化によりクラックが発生し、航空機の安全に支障をきたすことが懸念されたことから、プレキャストコンクリート版による改良工事を実施した。本稿はプレキャスト版選定の経緯と施工概要について報告するものである。

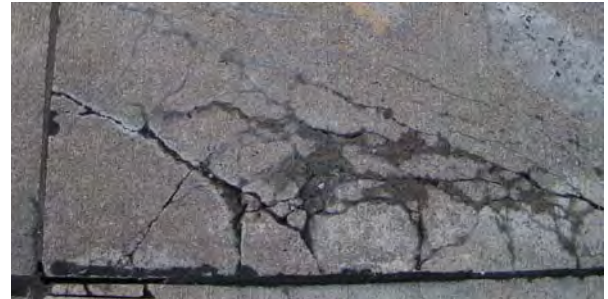
写真-2 エプロン劣化状況(亀甲状クラック)

既設エプロン舗装は老朽化が進み、クラックや隅角部の欠損等が多数発生している状況であった。また、エプロン改良に先立ち老朽化状況の調査を行ったところ、コンクリート舗装版強度が設計強度よりも低く、更にはその下の路床の強度についても低下していることが確認された。

通常、コンクリート舗装版の劣化対策としては舗装の打換が考えられる。しかし、本施設においてコンクリート舗装版の劣化要因は、前述のとおり路床にあることから、路床の強度を改善しないとコンクリート舗装版に再びクラックが発生する恐れがあるため、路床から再構築することとした。

路床は既設の軟弱な火山灰や黒土を撤去し、砂やレキ質土に置換し、強度低下を防ぐこととした。

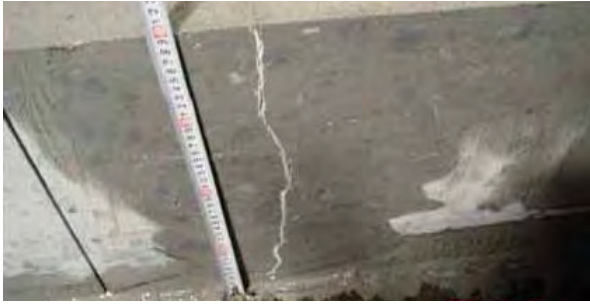
写真-4 クラック貫通状況

また、コンクリート舗装のクラックは路盤まで達していることが判明した。

老朽化調査の結果、本施設では次の要因で舗装帯に損傷が生じたものと推察した。函館空港周辺の地下水位が高いため、地下水の供給により路床が長期水浸状況となり、路床支持力が低下したと考えられる。さらに、路床の凍結融解等による変位も加わり、その上の路盤が路床に追従して大きく変位し、その影響でコンクリート舗装版のたわみが大きくなり、クラックが発生したと考えられる。

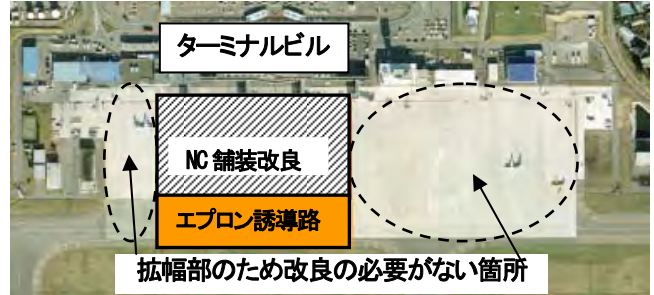
写真-5 エプロン改良箇所

しかし、エプロン誘導路は日々航空機が通過することから、運用上閉鎖することが不可能である。また、仮に迂回路を設けたとしても、迂回する航空機のプラストの影響によりオープンスポットを使用する小型旅客機の乗

そのため、エプロン誘導路部の改良については、運航時間内(7:00~20:30)は通常通り航空機が通過できるよう、運航時間外(20:30~7:00)の間に実施し、翌朝には交通開放出来るよう施工することが前提となる。

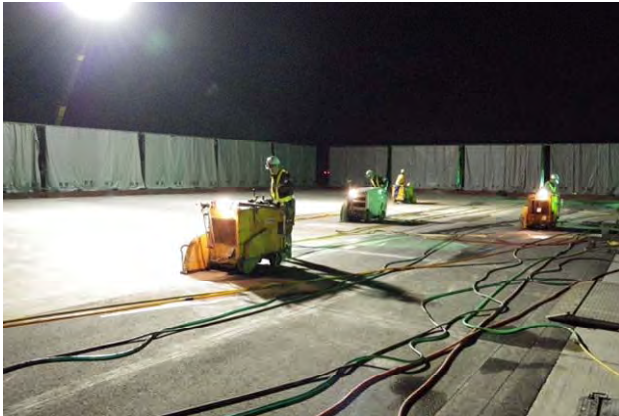
写真-7 舗装版切断状況

既設コンクリート舗装版をブロック状に切断し、吊り上げるためのアンカーを設置した。

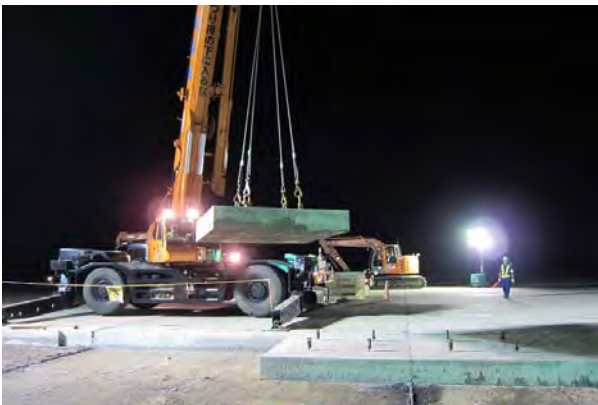
写真-8 舗装版撤去状況

切断したコンクリート舗装版を撤去し、復旧版を設置した。コンクリート舗装版の撤去はブロック状態で行うため、一般的なコンクリートブレイカーによる破砕撤去作業よりも効率的で騒音も抑えることができた。

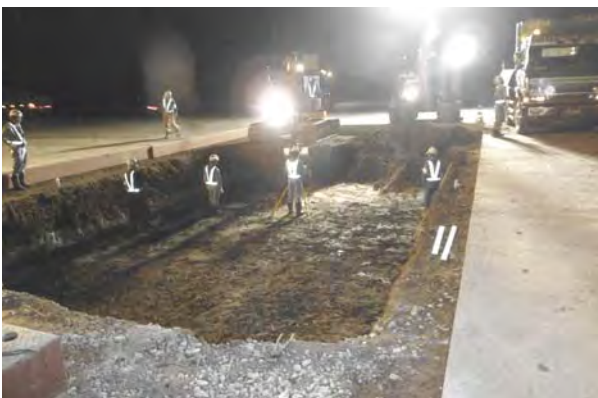
写真-9 路床掘削状況

第2工程で設置した復旧版を一度撤去し、上層路盤から路床までを掘削し、路床、下層路盤を施工した後、再度復旧版を据付けた。

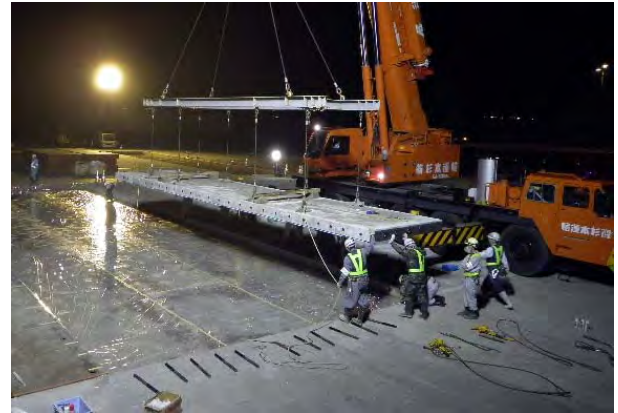
写真-10 プレキャスト版仮据付状況

第3工程で設置した復旧版を撤去し、上層路盤を施工後、ドライモルタルと裏込グラウト材流出防止用のビニールシートを敷設した。その後、プレキャスト版を仮据付した。

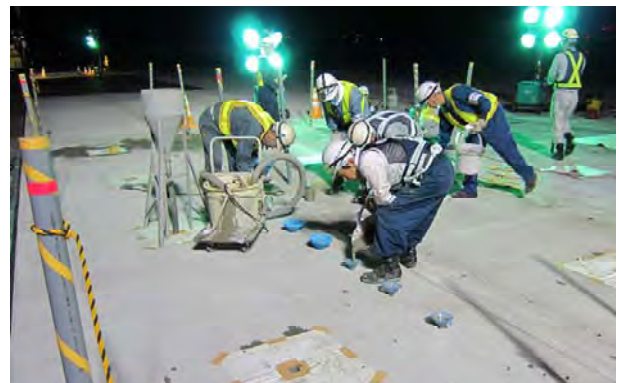
写真-11 グラウト注入状況

第4工程で仮据付したプレキャスト版の高さの微調整を行い、プレキャスト版同士をバーにより連結した。さらにプレキャスト版と上層路盤面の隙間を充填するため、裏込グラウトを注入した。

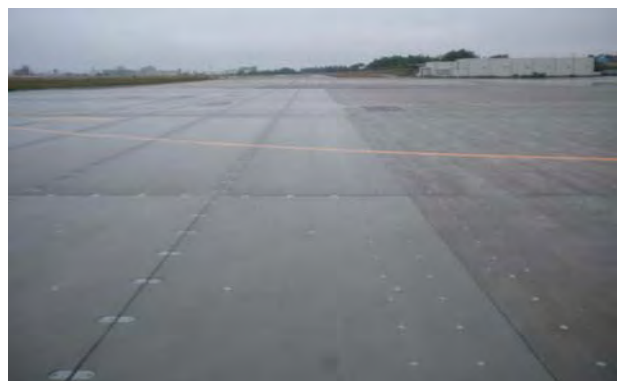
写真-12 完成状況

以上、5つの工程に分けて日々運航時間内は交通開放しながらエプロン誘導路の改良を実施した。

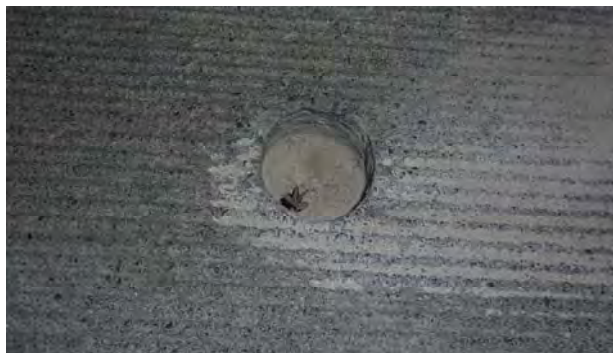
写真-13 跡埋め材の剥離状況 (PC版)

- ・グラウト注入後の跡埋め材の剥離

いずれのケースも寒冷地による温度変化が影響していると考えられる。プレキャスト版の寒冷地における空港での実績はまだ希少であるため、今後も追跡調査を実施していく。

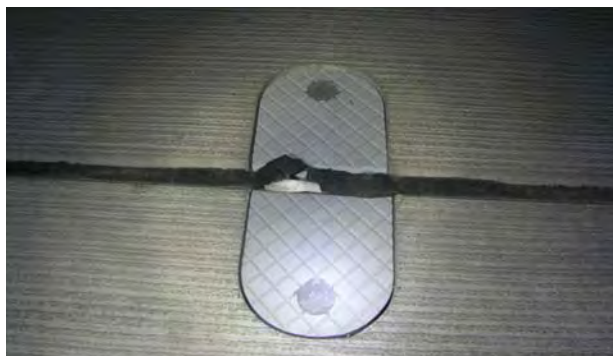
写真-14 目地材隆起状況 (RC版)

- ・目地材の隆起
