平成23年度

# ジオテキスタイルによる補強土壁の凍上による 変形要因の解明と対策

(独) 土木研究所 寒地土木研究所 寒地地盤チーム ○佐藤 厚子  
西本 聡  
前田工織株式会社 福井本社 竜田 尚希

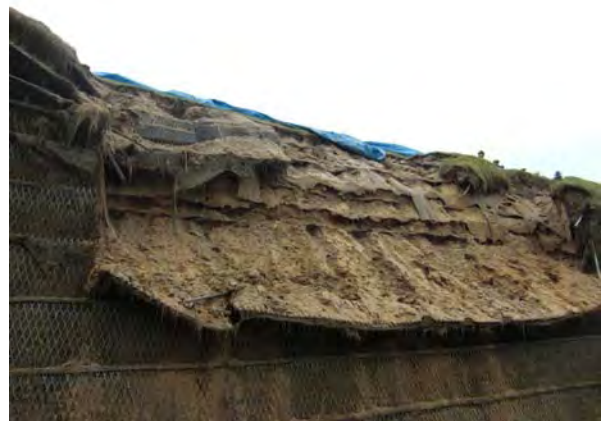
写真-1 補強土壁の変状事例

寒冷地では、ジオテキスタイルを用いた補強土壁が凍上により変形する例が報告されている(写真-1)。凍上により壁面材がせり出したのち壁面が崩壊している状況が確認できる。この対策の確立を目的として、置換、排水、断熱に着目した実物大模型を構築し、ひずみや変形を測定し標準工法と比較した。その結果、置換、断熱工法により凍上による変形を抑制できる可能性があることが分かった。また、従来施工した補強土壁の外側に、断熱工法に着目した凍上抑制工を2種類設置し、効果を確認した。本報告は、これらをまとめたものである。

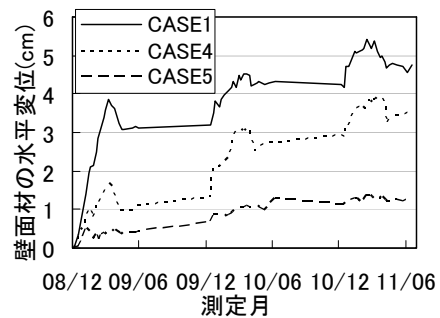
図-5 壁面材の水平変位(CASE1、CASE4、CASE5)

壁面材の水平変位の例としてCASE1、4、5を図-5に示す。全体の傾向として、凍結するとともに壁面材が外側に変位し始め、盛土材が完全に融解すると若干内側に戻り、そのままの状態から、次の凍結期に再び盛土外側に変位した。壁面材の水平変位は凍結をくり返すと累積した。各CASEの観測年度の最大水平変位量を図-6に示す。CASE1とCASE6の標準工法では、ともに1回目の凍結期の水平変位が大きく、2回目は若干ではあるが小さくなっていった。

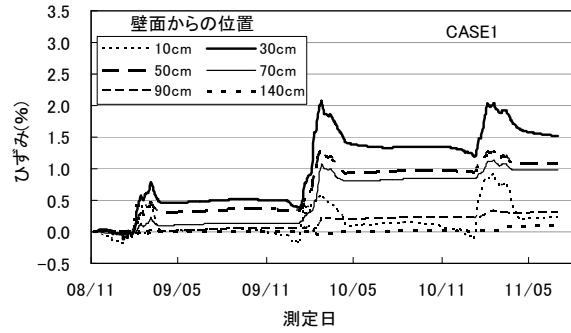
図-7 補強材のひずみ(CASE1)

補強材のひずみの例として、CASE1を図-7に示す。CASE1では、盛土材が凍結融解を受けても壁面から90cm-140cmの位置では補強材にはほとんどひずみが発生

しなかった。ひずみの発生する深さがあるといえる。

他の0cm、30cm、50cm、70cmの位置では、盛土材が凍結する頃から引っ張り側にひずみが発生し、盛土が融解する頃一旦小さくなる。その後引っ張りひずみが残留している状態で盛土の凍結期を迎え、盛土の凍結とともにひずみは大きくなっていく。どのCASEでも同様であった。

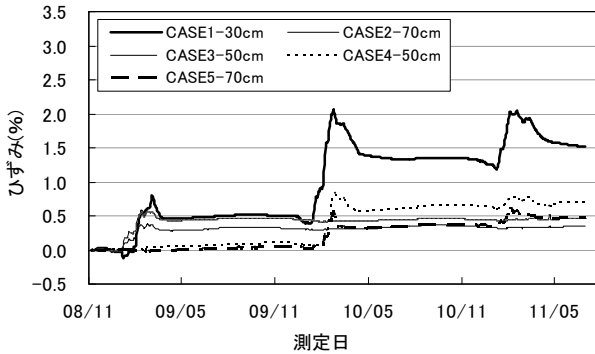
図-8 各 CASE の最大ひずみ

各補強土壁について壁面材から最もひずみが大きかった位置のひずみの変化を図-8に示す。CASE2～CASE5

では凍上によるひずみの発生が比較的少なく、対策の効果が確認できる。
