# ひび割れ注入工法の耐寒性能に関する基礎的研究

(独) 土木研究所寒地土木研究所 耐寒材料チーム ○内藤 勲  
(独) 土木研究所寒地土木研究所 耐寒材料チーム 田口 史雄  
(独) 土木研究所寒地土木研究所 道北支所 渋谷 直生

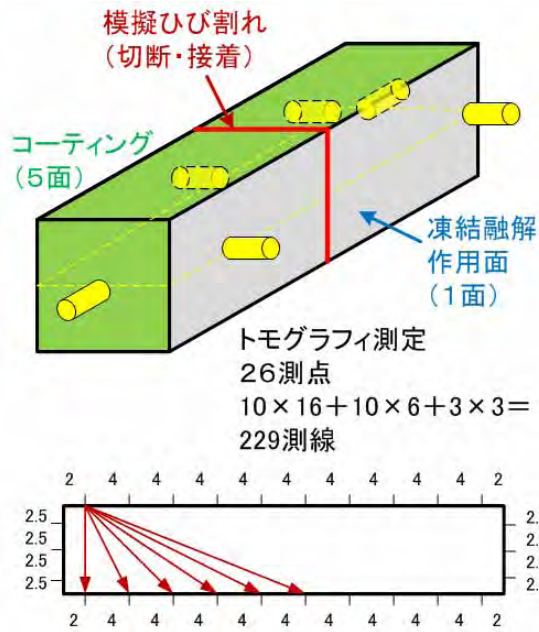
図-3.2 超音波トモグラフィ法の測定

超音波の測定方法は、図-3.2に示すように、側面を横に4cm間隔等で測定するトモグラフィー法<sup>7)8)9)10)</sup>で行った。トモグラフィー法は、計229測線測定し、凍結融解試験の約30サイクル毎に測定を行った。

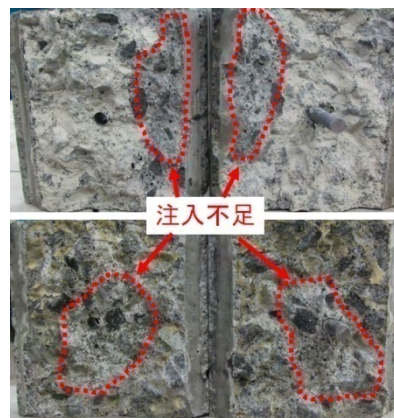
写真-4.1 注入後の割裂状況と注入材充填状況

エポキシ樹脂系：注入面以外で割裂

アクリル樹脂系：注入面以外で割裂

ポリマー系：注入面で割裂 (ほぼ全面に注入材は行き渡っている)

超微粒子ポリマーセメント系：注入面で割裂 (ほぼ全面に注入材は行き渡っている)

注入不足の供試体例

下：ポリマー系、上：超微粒子ポリマーセメント系

写真-4.1に、割裂用注入供試体の割裂状況を示す。エポキシ系とアクリル系の注入材は、注入界面で割裂せず

に別の新しい位置でひび割れが発生したことから、十分な接着強度を有していることが確認できた。しかしながら、注入材の注入不足等の面的な充填率は割裂試験では確認できなかった。一方、ポリマー系と超微粒子ポリマーセメント系はひび割れ注入界面で割裂した。割裂面を見ると注入材がほぼ全体に充填されている供試体と注入不足箇所がある供試体があった。今回注入を行った注入供試体のひびわれ幅は0.20~0.50mmの範囲であり、使用した注入材の適用範囲内で注入面積も小さい。しかしながら、このように注入不足が確認できたことから、実際の現場においても、ひび割れの状況によって十分に注入材が行き渡らない場合も多いと推測できる。このような注入不足による空隙は、積雪寒冷環境下では再劣化の要因の一つになると考えられる。

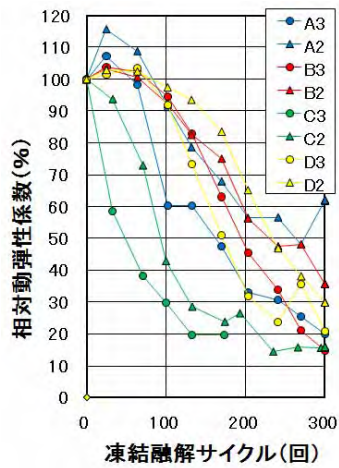
図-4.1 試験ケースの相対動弾性係数

図-4.1 に各試験ケースにおける相対動弾性係数の結果、及び図-4.2 に各注入材単体の相対動弾性係数を示す。母体供試体のコンクリートはAE減水剤等を使用していないため、すべてのケースにおいてサイクル数の増加に伴い相対動弾性係数は大きく低下しており、耐凍害性は低い結果となった。また、全体的に注入供試体よりも接着供試体のほうが低下が大きい傾向が見られる。これは、切断面よりも割裂面のほうが比表面積が大きいことから、注入供試体のほうが接着力が大きいと考えられる。主成分別では、エポキシ系、アクリル系、ポリマー系ともに、ほぼ同一の結果となり、耐凍害性にあまり差異は見られなかった。なお、超微粒子ポリマーセメント系は耐凍害性が一番低い結果となったが、今回は1製品による結果であることから、今後さらにデータ収集が必要である。

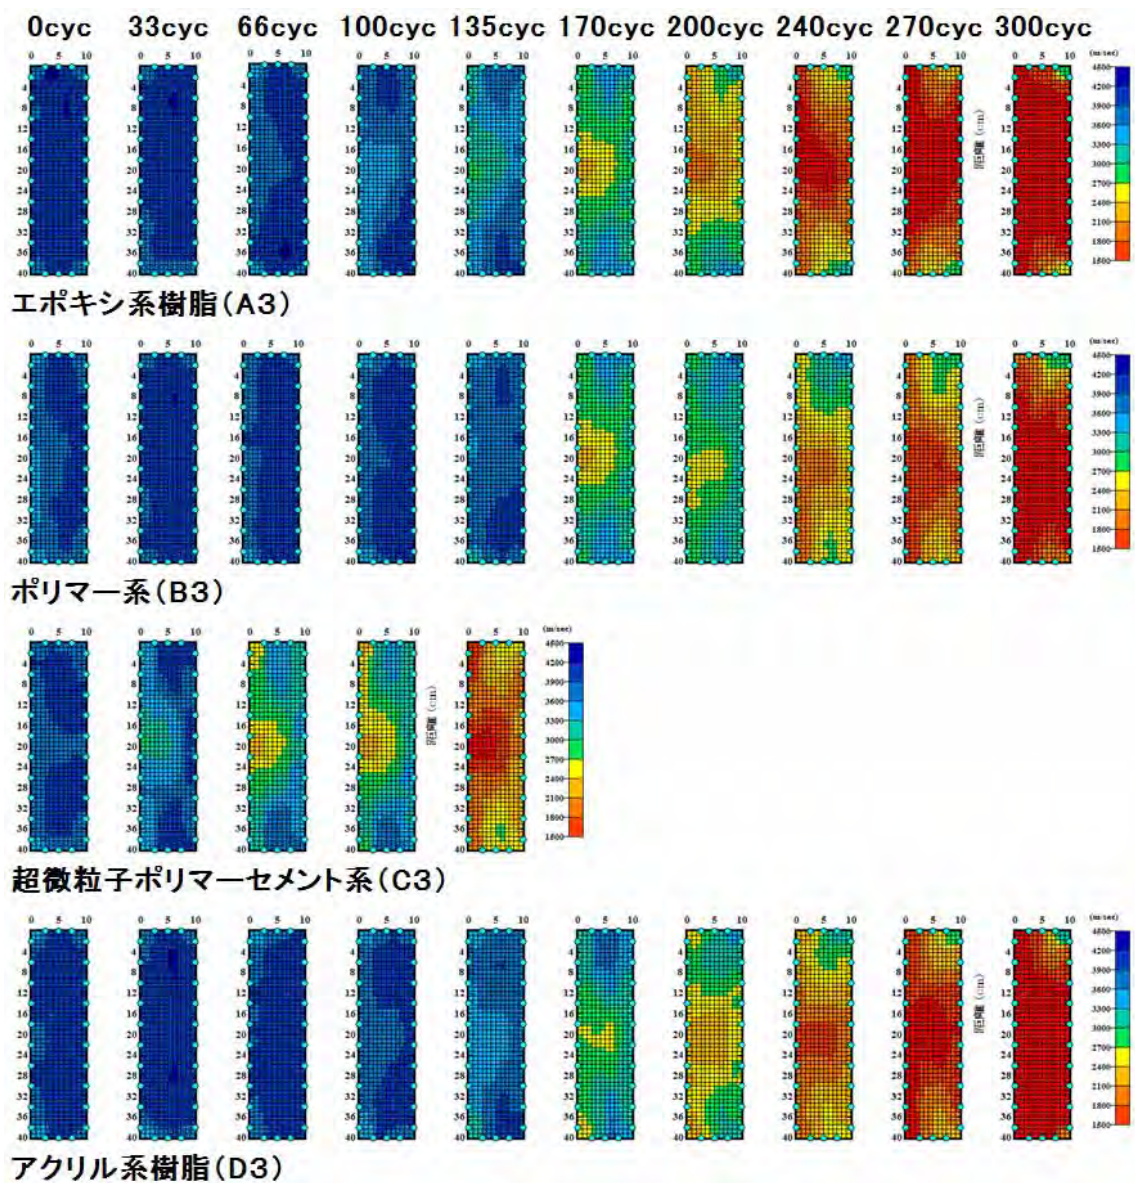
図-4.3 超音波トモグラフィー法の結果

図-4.3 にトモグラフィ法によるサイクル毎における接着供試体内部の超音波伝播速度（以下、速度）分布を示す。全てのケースにおいて、サイクル数の増加に伴い、接着部分から内部に向かって徐々に速度が遅い範囲が広がる結果となった。速度が遅い箇所は何らかの異常が生じた箇所であるが、サイクル数が進んでからこの現象が発生していることから、凍結融解作用によって、母体と注入材との間に微細な剥離（隙間）が発生し、そこから水分が浸入し徐々に凍害による劣化が進行した結果であると推測される。主成分別でみると、エポキシ系、ポリマー系、アクリル系は、170 サイクル頃から接着部分に部分的に劣化が発生し、300 サイクルまでに徐々に全体に劣化が進行しているが、最終的に剥離は生じていない。前項の凍結融解試験結果において、これら3主成分の注入材単体の凍害劣化はほとんどないことから、これらの注入材については、母体と注入材との接着力が凍結融解作用によって低下したと考えられる。これに対し超微粒子ポリマーセメント系は、66 サイクル頃に接着部分が劣化し始め、133 サイクルで母体全体に劣化が進行し、その後母体の剥離が生じている。超微粒子ポリマーセメント系は、単体においても耐凍害性があまり良い結果ではなかったことから、注入材も凍害劣化したことにより母体との接着不良が急速に進行し、早い段階で剥離に至ったと考えられる。
