# 浜猿防災（浜頓別工区）における 既存防雪林間引き木の有効活用 —間引き対象木の移植手法について—

稚内開発建設部 浜頓別道路事務所 計画課 ○高田 正広  
竹森 博美  
中野 雅充

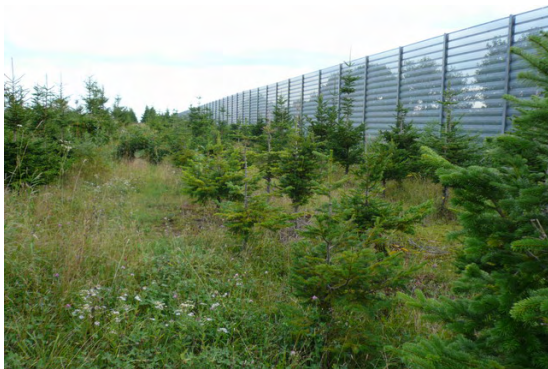
写真-3 防雪林生育状況(枝幸町岡島)

管内の防雪林では、同時期に植栽した区間内でも植栽時の樹高(=0.4m)に対し、樹木の成長状況に大きな差異が見られ、現況では5mを越える個体と1mに満たない個体があり、ある程度のまとまりを持って混在している(写真-3)。成長が良い箇所は樹高4~5m超に達しているが、その枝張りは1m弱である。

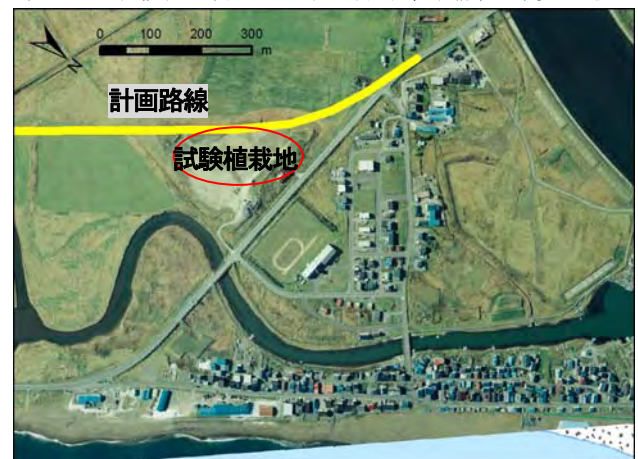
図-3 試験植栽地位置図

試験植栽実施箇所は路線終点部付近の町有地(幅20m×延長距離200m程度)であり、防雪林計画予定箇所付近に設定した(図-3)。風及び積雪等の条件は計画路線と同等である。

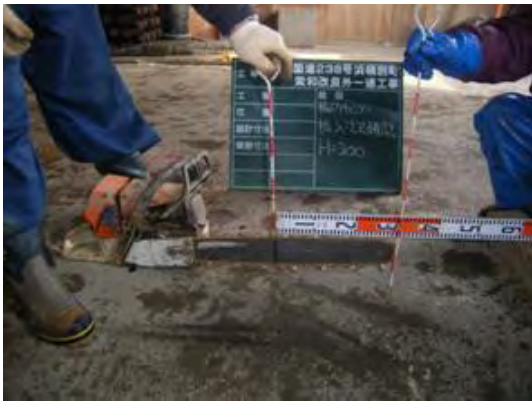
写真-5 根切りチェーンソー

以上のことから本試験では掘り取り時の根切れ、残存木への影響を軽減するために、専用の「根切りチェーンソー」(写真-5)で、間引き対象木の根鉢周囲を切り込み、重機で手前より掘り上げることにした。

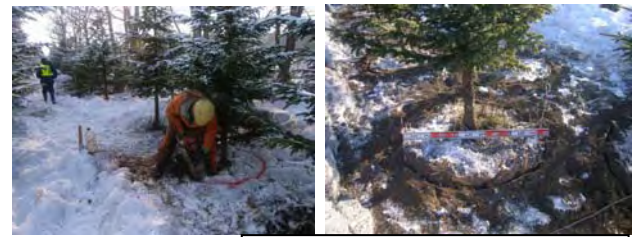
根切り終了後は残置し掘り取り作業まで自然凍結

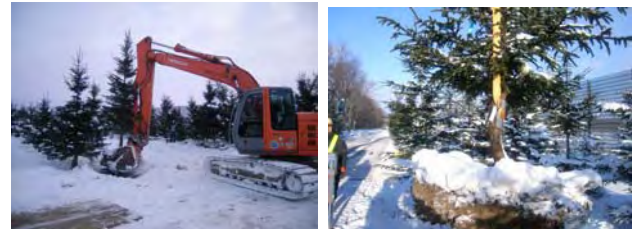
土壌凍結後バックホウにより掘り取り

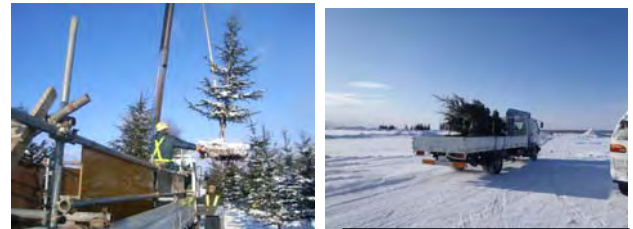
架台を設置して運搬 樹高4m以上は横積み

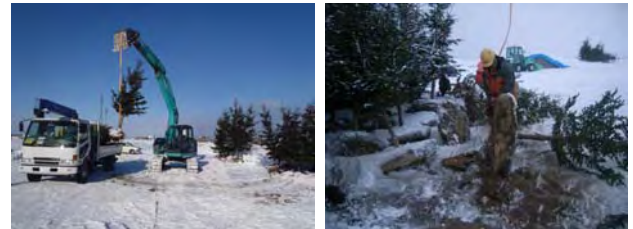
植え付け前に根鉢下部を整形

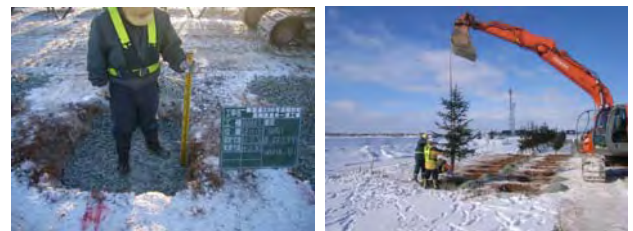
植え穴掘削(1.2×1.2m 深さ0.4m) 下部排水層: 0.1m厚砕石

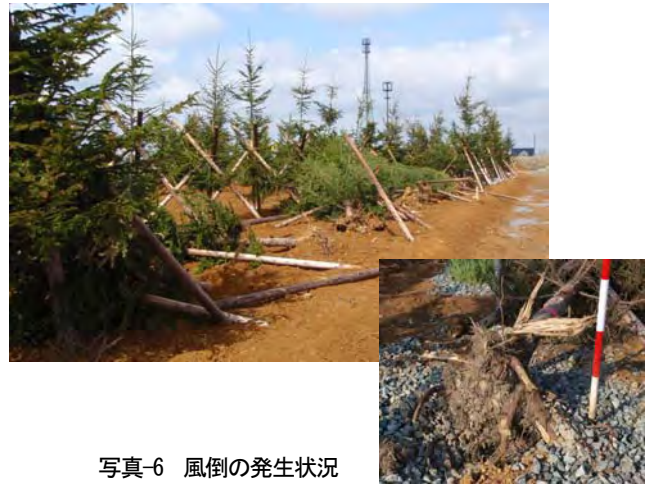
写真-6 風倒の発生状況

試験植栽地では、23年春(4月以降)の融雪直後に風倒が頻発した(写真-6)。

冬季植栽時には支柱を仮設していたが、盛土部地盤の融解に伴い支柱の支持力が不足し、春の強風により転倒したものである。特に今回の試験施工では造成からの期間が短かく、盛土が安定する前に凍結が進んだことで一層大きな被害となったものと考えられる。

風倒被害は全体で111本(29%)に及んだ。風倒木については活着への影響を軽減するため芽吹き前に植え直し、再度支柱設置を行った。

今回のように冬季に大量に移植を行う場合は土壌凍結により支柱設置が困難となる。造成後に期間を置いて地盤安定を図るとともに、凍結前に支柱を支持する「やらず杭」を設置する等の工夫を要する。

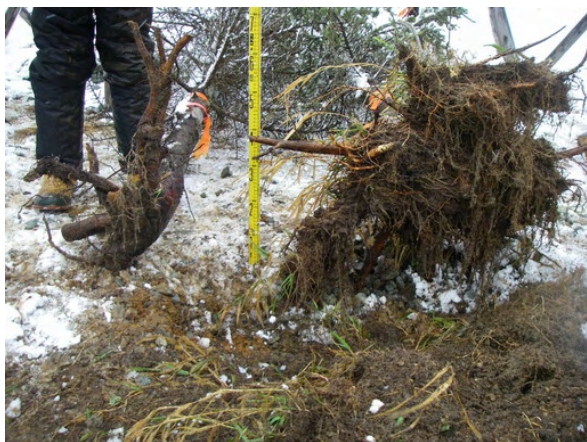
写真-7 根の比較(左: 枯死木 右: 活着木)

移植後10ヶ月が経過した11月末に一部の移植木を掘り起こして根を洗浄し、同サイズでの枯死木と活着木の根系を比較観察したところ、根鉢の中の根系量には大きな差が見られた(写真-7)。活着の成否は根鉢内の根系量の個体差に左右されていることが示唆された。

根切り後に一定の養生期間を置く「根回し」を行うことで活着率の向上が期待できる。また、地上からの判断が難しい「根鉢内の根系量が少ない不良個体」についても、養生期間に枯れが顕現することで判断でき、運搬・移植後のロスを軽減できる。
