歩道部における 氷板・圧雪路面処理技術の開発について —新たな歩道施工管理における基礎試験—

(独) 土木研究所寒地土木研究所 寒地機械技術チーム ○三浦 豪
牧野 正敏
中村 隆一

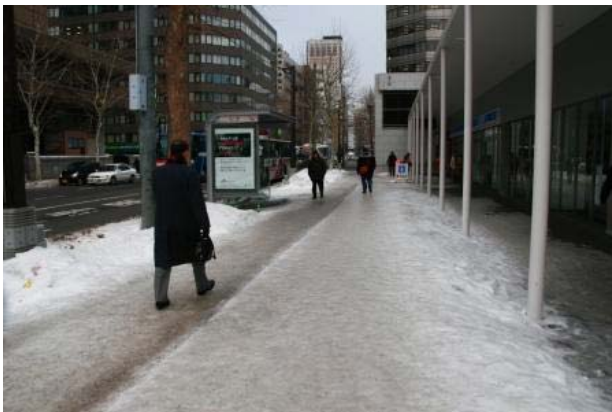
写真－1 氷板状の歩道

積雪寒冷地の冬期歩道は積雪と融雪をくり返すことで雪氷路面を形成し、歩行者により踏み固められることで、滑りやすい氷板・圧雪路面（写真－1）になり、それが要因で、歩行者の転倒事故が多発する。

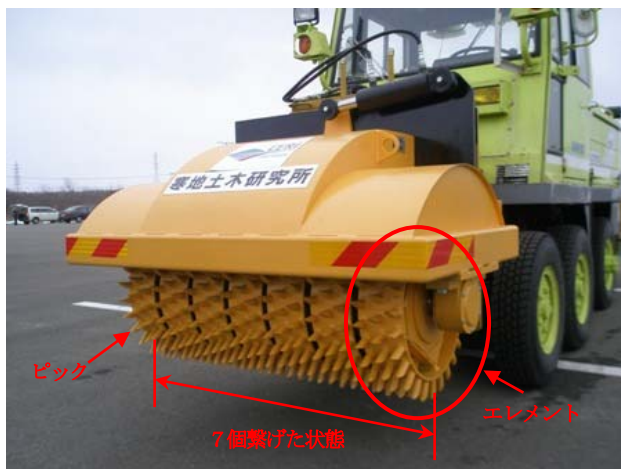
写真－２ 氷板・圧雪路面処理装置

この装置は、斜めに切断した形状の鋼製丸棒（ピック）を複数個、装置の主になる回転部（エレメント）の表面に装着し、これを路面に押し付けて回転させることによって、氷板及び圧雪を破碎処理する構造となっている。（写真－２）

今回の試作機はエレメントに84個のピックを装着し、それを7個繋げた円筒状の形になっている。このエレメントを回転させるための油圧等の動力はなく、エレメント自体が自由回転することにより、装置の押付圧と小形除雪車の推進力のみで施工が可能である。

押付圧は自重のみで発生させるため、ウエイトを本体に設置する事により調整を行う。

さらに、エレメント軸受部がラバー構造であるため、ラバーが歪むことにより、不陸路面に対しても追従が可能である。

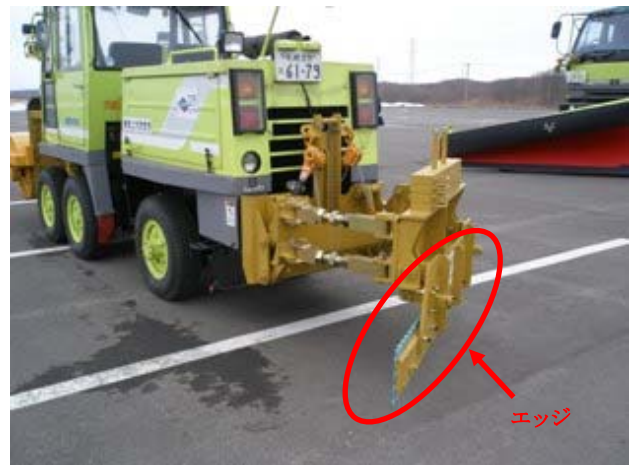
写真－３ 後方排雪装置

後方排雪装置（以下、排雪装置）は、氷板・圧雪路面処理装置（以下、処理装置）の施工により発生した破碎された雪をエッジを使用し斜め後方へ排雪を行う装置である。

押付圧については処理装置と同様に自重のみで発生させるため、ウエイトにより調整を行う。

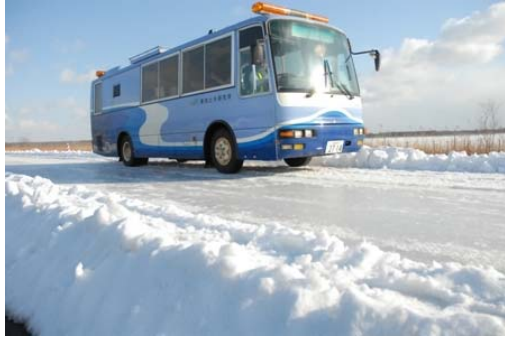
写真-4 路面すべり測定車

路面すべり抵抗測定は「路面すべり測定車」、制動距離については「乗用車（プリメーラ）」を使用した。（写真－４，５）

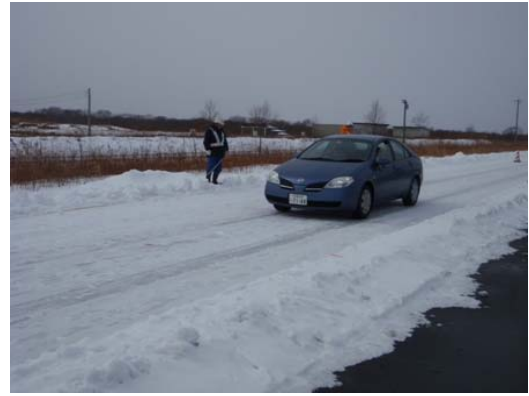
写真-5 乗用車 (プリメーラ)

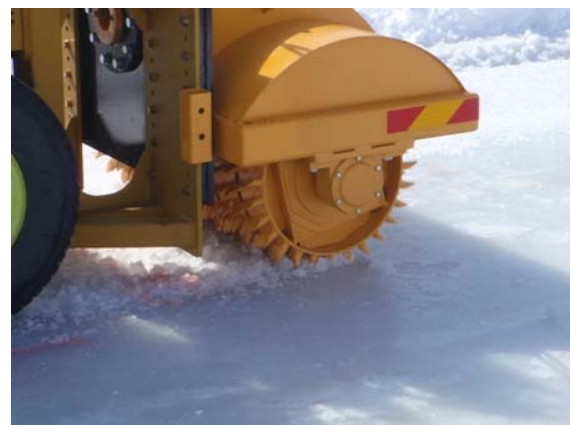
写真-6 氷板・圧雪処理装置施工状況 (氷板路面)

氷板路面処理試験は平成23年3月2、3日の2日間で調査試験を行った。(表-3・写真-6、7)

処理装置の単独施工で氷板路面が破碎処理されることを確認した。そして、排雪装置との併用施工では、処理装置の施工で作られた破碎雪を排雪装置により凹凸が少ない平坦な路面にできることを確認した。

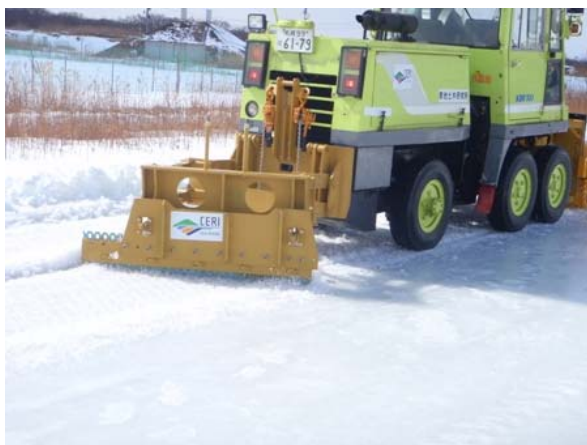
写真-7 後方排雪装置施工状況（氷板路面）

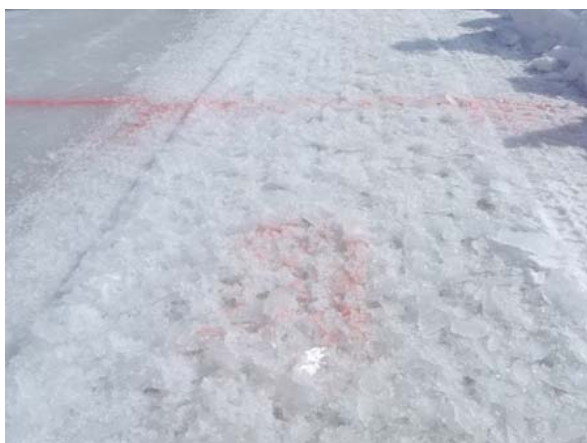
写真-8 氷板・圧雪処理装置施工後の路面（氷板路面）

また、氷板にピックが刺さり穴を開けるだけでなく、掘り起こす動作が加わることで、氷板路面を破碎処理することを確認した。（写真-8、9）

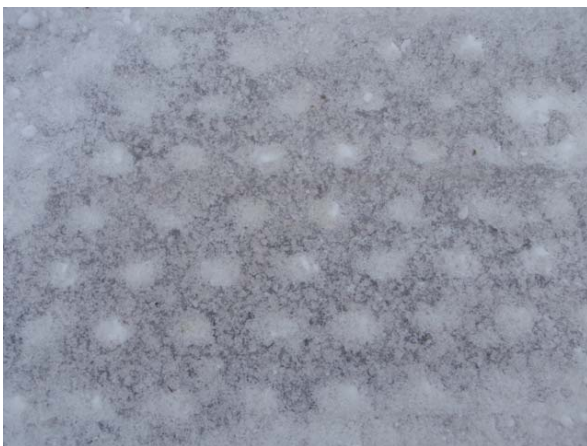
写真-9 後方排雪装置施工後の路面

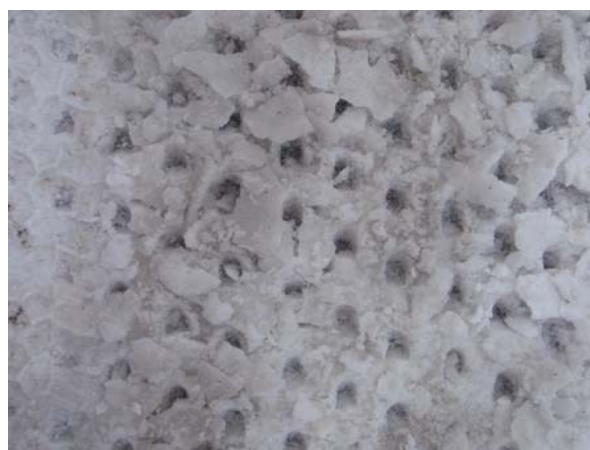
写真-10 氷板・圧雪処理装置施工後の路面（圧雪路面）

処理装置単体で施工した時の路面（写真-10, 11）を確認すると、ピックが刺さりできた穴同士にクラックが入ることによって、より効果的に圧雪路面を破碎している事を確認した。

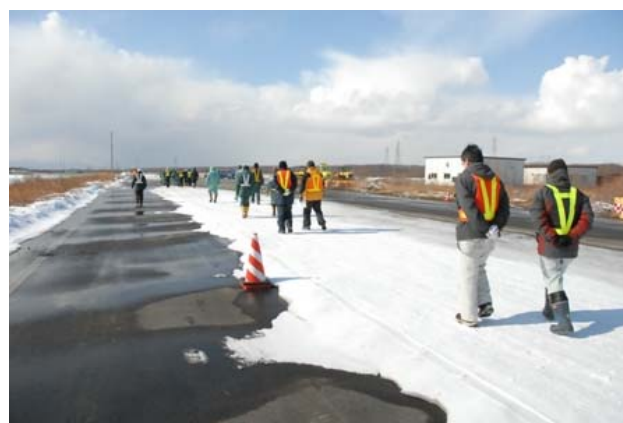
写真-12 被験者による路面確認

また、調査試験時に行った被験者に対するアンケートでは、「雪片が多く歩きづらい」「ザクザクで歩きづらい」「氷のかたまりが残り歩きにくい、引っかかる時がある」という意見があったが、排雪後は「表面が削られて歩きやすい」「破碎された雪もなく歩きやすい」「最後まで足裏のグリップ感がある」という回答があり全体的に「歩きやすい」という意見が多かった。
