# コンクリート部材の凍害診断への 表面走査法の適用に関する研究

(独) 土木研究所寒地土木研究所 耐寒材料チーム ○遠藤 裕丈  
(独) 土木研究所寒地土木研究所 耐寒材料チーム 田口 史雄  
(独) 土木研究所寒地土木研究所 耐寒材料チーム 林田 宏

コンクリート構造物の凍害診断では、凍害が疑われる箇所からコアを採取し、コアの分析を行って劣化の程度を把握、評価するのが一般的である。しかし、コア採取は、部材とりわけ鉄筋の損傷が懸念される。また、調査範囲が広範に及ぶ場合、調査に多大な時間と労力を要する。そこで、通常の日常管理の範囲で簡便かつ迅速に凍害の程度を評価できる診断技術の確立を目指し、コンクリート表面からの劣化層の厚さを非破壊で推定できる表面走査法の凍害診断への応用について検討を行った。さらに、北海道内の道路橋のコンクリート部材を対象に、表面走査法による凍害診断を試みた。

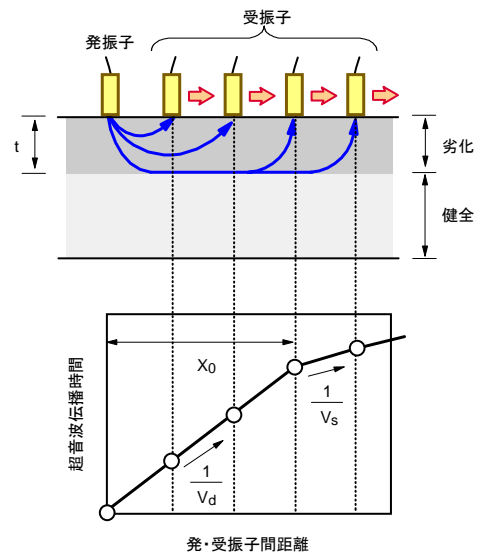
図-1 表面走査法

層の厚さを超音波により非破壊で推定する方法である<sup>2)</sup>。超音波は損傷の程度が小さい組織を伝播経路に選びながら最短時間で受振子に到達する性質がある。図-1に示すような劣化層が表面近傍に存在する場合、表面に超音波の発振子と受振子を配置し、受振子を一定の間隔で発振子から遠ざけていくと、発・受振子間距離がある値以上になると超音波の伝播経路は健全層の縁端面に一本化され、発・受振子間距離に対する伝播時間の増加率は小さくなる。このため、発・受振子間距離と超音波伝播時間の関係は図に示すような折れ線グラフとなる。

ここで、原点から変曲点までの距離を $X_0$ 、劣化層と健全部縁端面における超音波伝播速度をそれぞれ $V_d$ 、 $V_s$ （直線の傾きの逆数）とすると、劣化層の厚さ $t$ は次式

本研究は、この理論を凍害診断に応用することを目指したものである。図に示す劣化層を凍害で損傷した範囲に見立て、凍害の深さおよび程度を表面走査法により非破壊で診断できるかを調べた。はじめに、表面走査法の適用性について基礎的な検討を行うため、室内実験を実施した。次に、この検討結果をふまえて、北海道内の道路橋のコンクリート部材を対象に実証的な検討を行った。

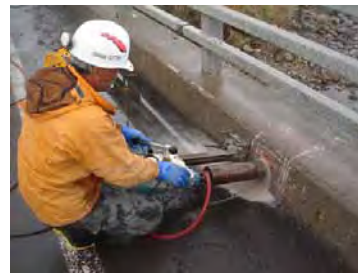
写真-3 透過法による測定を行うための試料の採取の実況

次に、3章で述べた室内実験の結果をふまえ、実構造物で実証的な検証を行った。図-8に調査対象構造物の位置を示す。対象は道路橋で、ここでは北海道内の6橋で調査を行った。調査は、凍害が疑われる上部工30箇所と下部工42箇所の計72箇所で行った。写真-2に表面走査法による測定の実況、写真-3に透過法による測定を行うための試料の採取の実況を示す。表面走査法における発・受振子間距離は室内実験同様、50、100、150、200、

250、300、350、400mmとした。透過法による測定は深さ10、20、…、90、100mm位置で行った。透過法で実施する相対動弾性係数の算出は室内実験と同様に式(2)、式(3)により行った。式(3)の $E_{d0}$ は緒方らの研究<sup>9)</sup>にならない、健全とみなせる箇所の値を使用することとした。ここでは各橋で採取したコアの最深位置にあたる深さ100mm位置の全ての動弾性係数の値の平均を各橋の $E_{d0}$ とした。
