# 堤防盛土安定性検証のための 試験施工について

札幌開発建設部 千歳川河川事務所 計画課 ○館井 恵  
岩井 聖  
川岸 智樹

キーワード：泥炭性軟弱地盤、堤体内水位、築堤盛土、堤体変状、施工速度

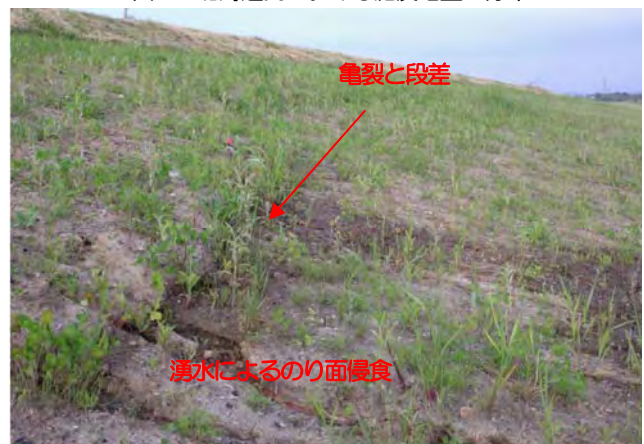
写真-1 間隙水圧の上昇による変状発生例

一方、近年の泥炭性軟弱地盤上の築堤工事における変状発生事例をみると、写真-1に示すように築堤荷重の作用によって泥炭から排出される間隙水が堤体に徐々に供給され、築堤の完成後数ヶ月を経て変状が発生する現象が確認される事例が報告されている。これら変状箇所では、堤体内部の水圧（水位）が堤体表面を上回るほど高くなっている現象が確認されているほか、写真に示すようにのり面上部からの水の染み出し（この染み出し水は泥炭起源であることを裏付けるように酸性を示す）を生じることがある。

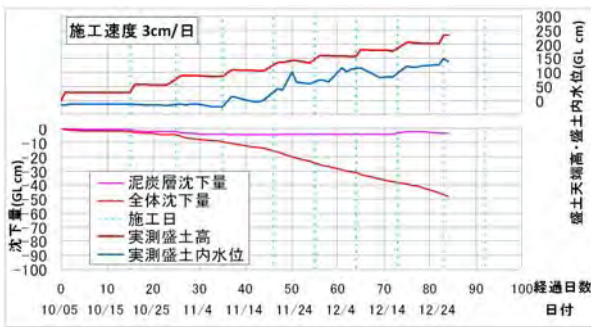
図-4 盛土高さや盛土内水位、沈下量の経時変化図

施工速度 3cm/日における盛土高さや盛土内水位、沈下の推移を図-4 に示すとともに、泥炭層及び下位の粘性土内における間隙水圧の挙動を図-5 に示した。

図-4 によると、盛土内水位は、4層目施工以降に上昇がみられ、全層の沈下速度もほぼ同時期に早くなっている傾向がみられる。しかしながら泥炭層の沈下については、盛土施工中を通じてあまり進行しておらず、特に9層目の施工時には1.8cm程度隆起するような現象も観測されている。一方、間隙水圧についてみると下位の粘性土内における間隙水圧が泥炭中に比べ15kPa程度高く、この差が大きく変わらないまま変動が推移していることがわかる。

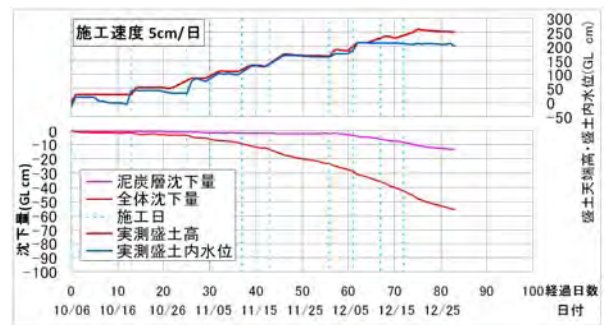
図-6 盛土高さや盛土内水位、沈下量の経時変化図

施工速度 5cm/日における盛土高さや盛土内水位、沈下の推移を図-6 に示すとともに、泥炭層及び下位の粘性土内における間隙水圧の挙動を図-7 に示した。

施工速度 5cm/日の試験盛土では、盛土内水位は1層目施工時点から明瞭な水位上昇が認められ、8層目施工時までほぼ施工された盛土表面付近の高い水位状態を示しており、盛土完成時には天端から深さ約50cmの位置に水面が存在していることを示している。また、この地表面付近までの高い水位状況下では泥炭層の沈下がほとんど進んでおらず、盛土内水位がほぼ一定となった8層目以降になって初めて泥炭層の沈下が進行していることがわかる。一方、各層の間隙水圧は3cm/日と同様の傾向を示しているが、泥炭層と粘性土層の差は3cm/日の場合に比べ3kPa程度小さいようである。

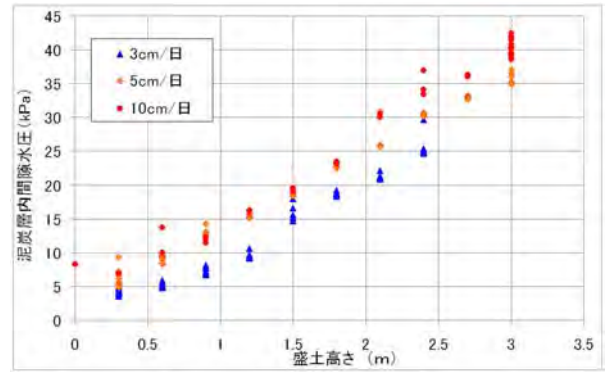
図-10 泥炭層の間隙水圧と盛土高さの関係

図-10 に盛土高さと泥炭層中間隙水圧の関係を整理して示したが、両者の間に概ね直線関係が成立しているが、施工速度の速い盛土ほど泥炭層中の間隙水圧の上昇が顕著となっている傾向がうかがえる。また、施工速度の遅い 3cm/日では盛土高さ 1.5m までは

泥炭層内間隙水圧の上昇が緩やかである。盛土の高さに対して間隙水圧の上昇がやや緩慢に反応している状況をうかがわせている。

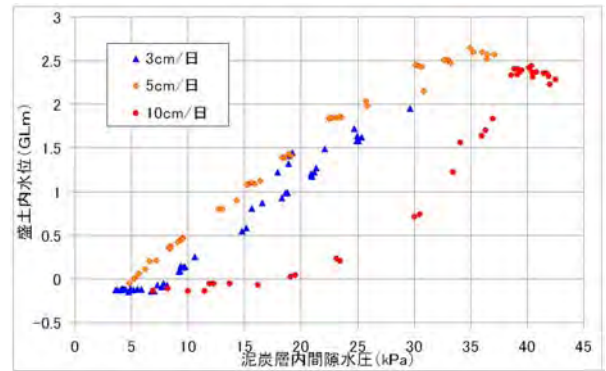
図-11 盛土内水位と泥炭層間隙水圧の関係

一方、泥炭層内間隙水圧と盛土内水位の関係について注目すると、図-11 に示す関係が認められる。すなわち、施工速度 3cm/日及び 5cm/日では泥炭層内間隙水圧と盛土内の水位の間に概ね直線関係がみられるのに対し、施工速度の速い 10cm/日では下に凸の形状を示しており、間隙水圧の急激な上昇に対して、盛土内の水位の反応が追従していない状況がうかがえるが、間隙水圧がおおよそ 20kPa を超えると一気に盛土内水位が上昇している。

図-11 のように施工速度の違いにより泥炭層内間隙水圧の上昇傾向やこれに伴う盛土内水位の上昇傾向に差異が生じた原因の一つとして、10cm/日といった速い施工速度の条件では泥炭層中に発生した高い間隙

水圧がのり尻周辺の地表面を变形させ、これにより盛土内に供給される間隙水量が抑えられている可能性が考えられる。

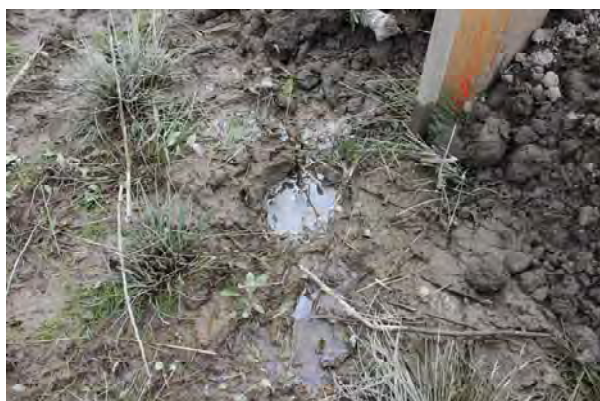
写真-2 施工速度 10cm/日盛土の周辺で確認された水の染み出し

隆起現象が確認された施工速度 10cm/日の盛土周辺では写真-2 に示すようにドレーン無施工側のり尻付近の地表面への水の染み出しが経過日数 10 日目に確認されており、水面上には油分が確認された。これは、泥炭中に発生した間隙水圧が、盛土周辺へ影響を及ぼしていると考えられる。
