山岳トンネルにおける防水シート 平滑化施工について

—一般国道229号梅川トンネルにおける ハイ・イータス工法の適用事例報告—

小樽開発建設部 小樽道路事務所 第1工務課 ○名内 慎助
工藤 嘉彦
前田建設工業株式会社 梶山 孝司

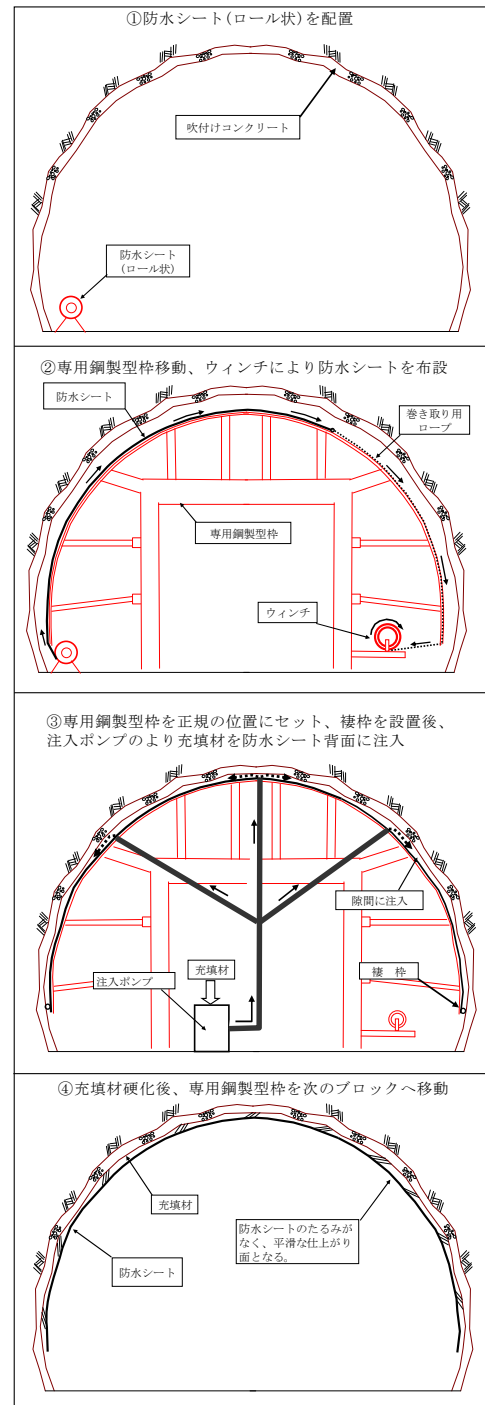
図-3 ハイ・イータス施工方法

図-3にハイ・イータス工法の施工方法概略を示す。

- ① ロール状のロングスパン防水シートを配置する。
- ② 専用の鋼製型枠を移動し、防水シート端部に巻き取りロープを接続し、ウィンチによりロープを巻き取りながら型枠上に防水シートを布設する。
- ③ 専用鋼製型枠を所定の位置にセットし、妻枠を設置

する。注入ポンプにより充填材を吹付けコンクリートと防水シートの間隙に注入する。

- ④ 充填材硬化後、専用鋼製型枠を次のブロックへ移動して、終了。

この工法では、吹付け面と防水シートの間隙が発生せず、いかなる吹付け面の形状でも断熱材の下地となる防水シート面は凹凸のない平滑な状態となり、断熱吹付けの施工性が向上、断熱材厚さの均等性が向上する。さらに、覆工コンクリート背面も平滑となり、乾燥収縮による背面拘束は低減するとともに、厚さが均等となるので弱部はできず構造性能も向上する。

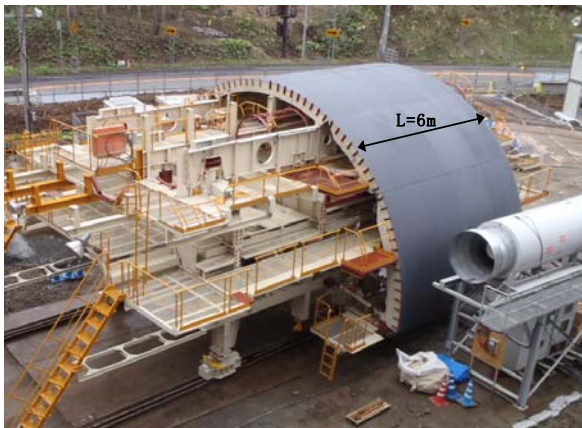
写真-1 専用鋼製型枠

- ① NATM区間全線ハイ・イータス工法を採用することにした。ただし、トンネル両端部の 5m を除く。
- ② 標準幅 2m の防水シートを工場で 6m につなぎ合わせ、1 スパン長 6m のロングスパンシートを採用した。これによって、現場で施工するシートの溶着作業が 1/3 に減少する。
- ③ ハイ・イータス工法の専用鋼製型枠は、L=10.5m の覆工コンクリート打設用の鋼製型枠を改造して適用し、ロングスパンシート幅 6m に合わせた型枠とする(写真-1)。ただし、下半部の改造は大幅なコスト増となることや、コンクリート打設時の打設圧によって覆工背面空洞は発生しないことから、上半部だけハイ・イータスを採用した。

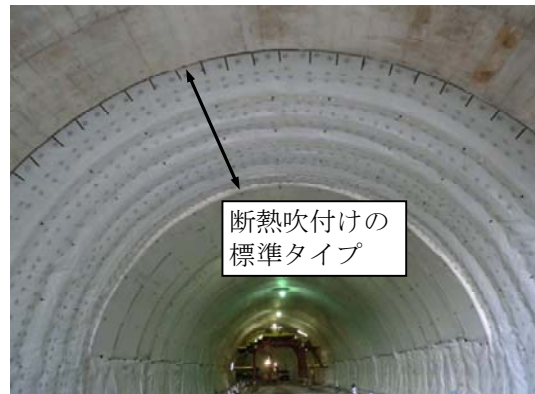
写真-3 標準的な防水シート布設状況
(断熱吹付け区間)

写真-3 は、当現場で施工した断熱吹付け区間での標準的な防水シート（シート幅 2m）の布設状況である。

断熱材を吹付けるため、できる限りたるませないよう裏面緩衝材だけ先に吹付け面の凹凸に合わせ布設し、その後防水シートを布設する。写真-2 の標準的な防水シートに対して倍以上の手間をかけて施工するが、吹付け面とは密着した状態とはならず、空隙が残り、表面は凹凸状となっている。

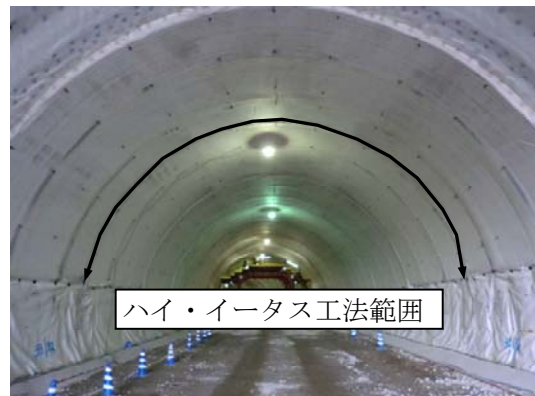
写真-4 ハイ・イータス工法布設状況

写真-4 は、当現場で施工したハイ・イータス工法の状況である。採用した上半部は、円滑なトンネルの形状を呈し吹付け面と密着し空隙のない状態となっている。

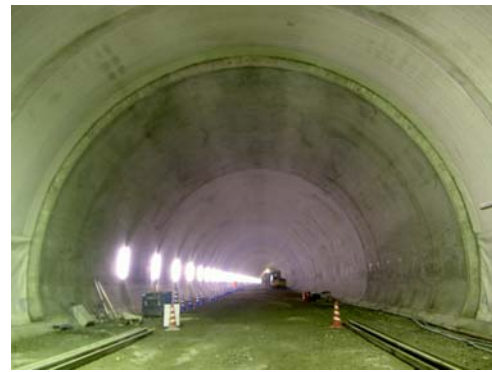
写真-6 覆工コンクリート厚さ状況

写真-6 は、覆工コンクリート打設後の端部の状況であるが、上半部のハイ・イータス部は覆工コンクリートの厚さが均等になっているのがわかる。図-4 は、覆工コンクリート各ブロックの厚さの分布で、ハイ・イータス部に対して下半の標準部はバラツキが非常に大きくなっている。

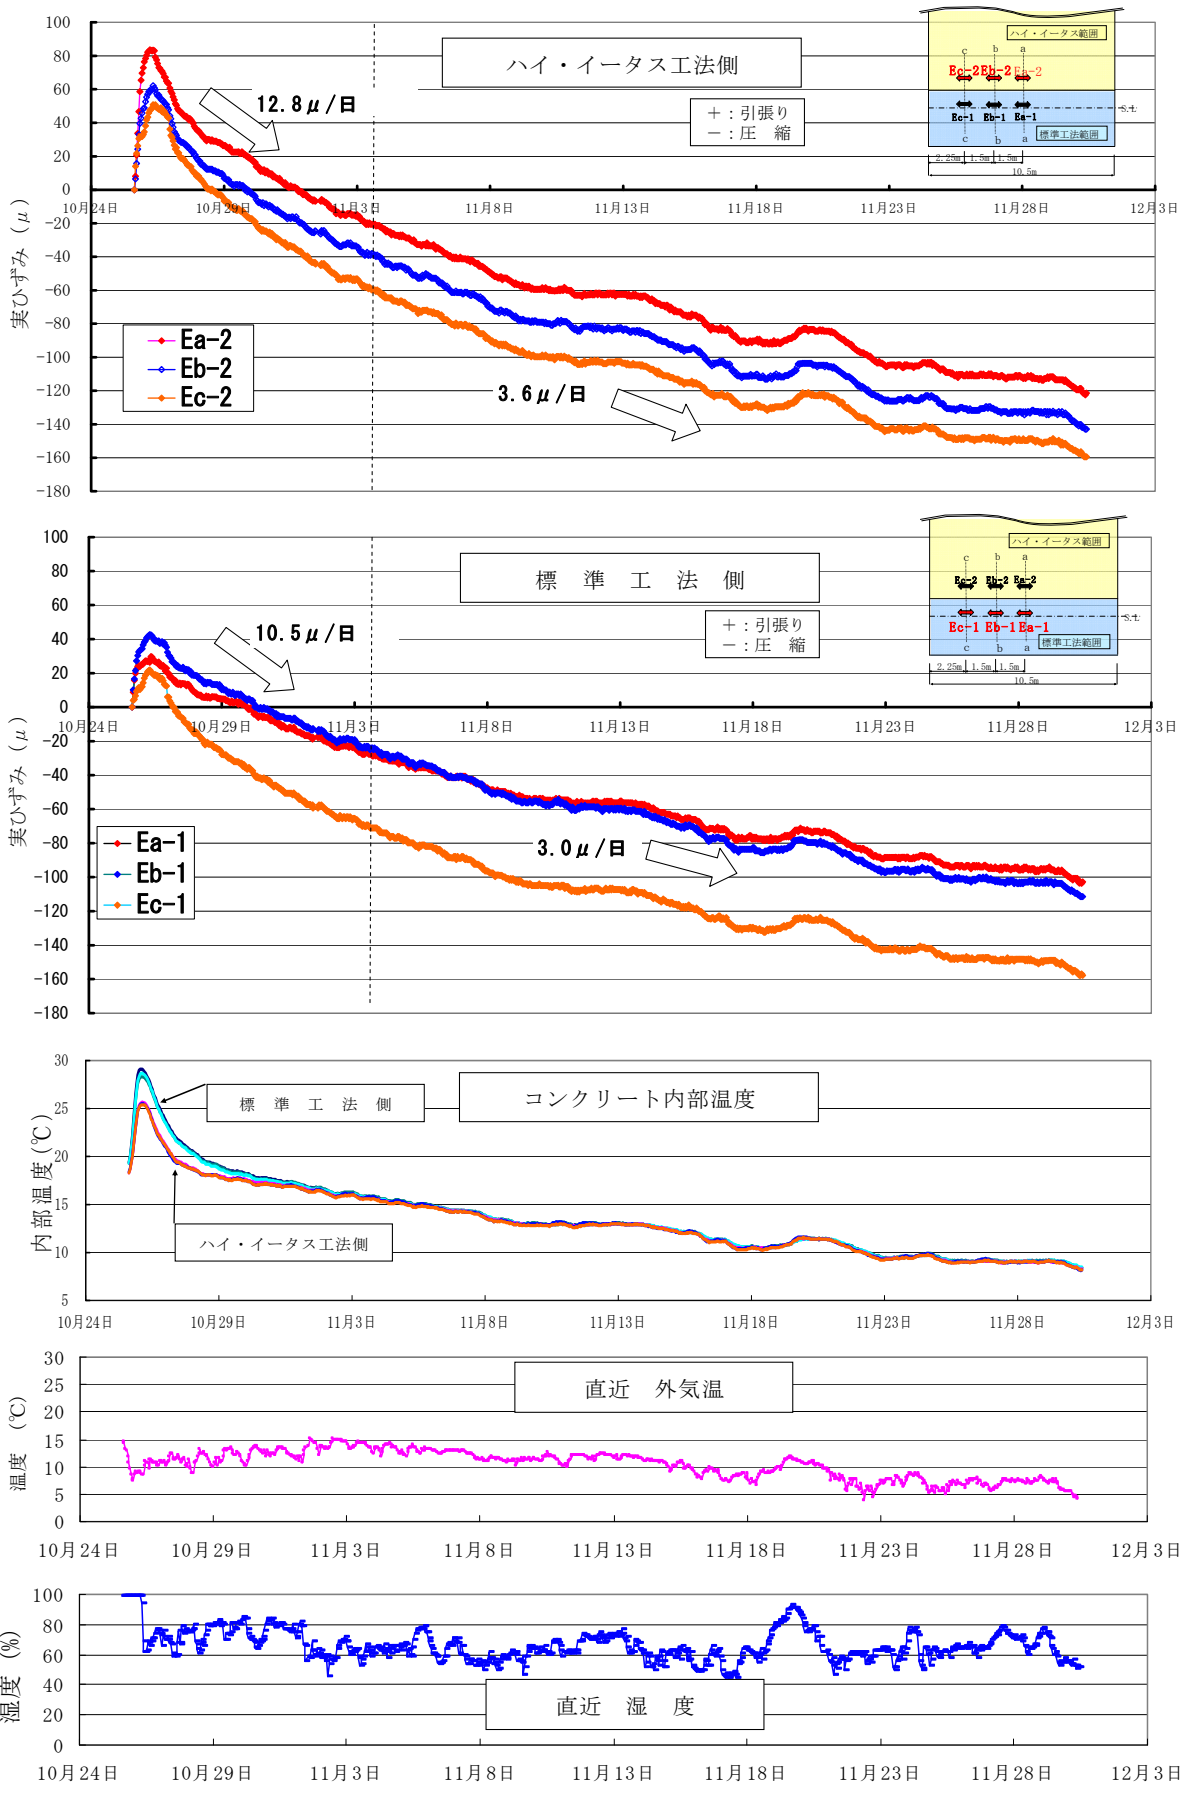
図-6 ひずみの経時変化および温度・湿度変化

図-6 は、ひずみの経時変化とコンクリート内部温度

(各ひずみ計位置の温度)、直近の外気温度および湿度の変化で、ハイ・イータス側(上半部)と標準側(下半部)に分けて整理してある。2011年11月30日までの測定値で、縦軸のひずみは(1)式により算出した。

$$\begin{aligned} \text{実ひずみ} &= (\text{測定値} - \text{初期値}) \times \text{校正係数} \\ &+ \text{センサー温度補正值} \times \text{温度変化} \quad \text{——— (1)} \\ \text{初期値} &: 2011年10月25日15:00の測定値(打設完了時) \\ \text{温度変化} &: \text{各ひずみ計の温度測定値} - \text{初期値(上記日時)} \end{aligned}$$

- 全体的な傾向は、打設完了直後からコンクリート硬化熱により急激に膨張ひずみが発生し、その約1日後から硬化熱の減少とともに収縮ひずみとなり、その後、緩慢な収縮ひずみの増加傾向にある。
- 初期の膨張ひずみのピークは、ハイ・イータス側では $51\mu \sim 83\mu$ で中央a断面から端部c断面に向かって順序よく小さくなっている。標準側のピークは $22\mu \sim 43\mu$ とハイ・イータス側に対して半分程度のひずみしか発生しておらず、b断面が最も大きな値となり規則性がみられない。
- 膨張ひずみのピーク後から8日間(2011年11月3日10:00まで)の収縮ひずみ速度の平均値は、ハイ・イータス側で $12.8\mu/\text{日}$ 、標準側で $10.5\mu/\text{日}$ となっており、ハイ・イータス側の方が18%ひずみ速度が大きい。
- また、2011年11月3日10:00から2011年11月30日10:00までのひずみ速度平均値は、ハイ・イータス側で $3.7\mu/\text{日}$ 、標準側で $3.0\mu/\text{日}$ となっており、ハイ・イータス側の方が19%ひずみ速度が大きい。
- 図-7は、膨張ひずみのピーク時から2011年11月30日10:00までのひずみ差をまとめたもので、ハイ・イータス側は $204\mu \sim 210\mu$ の収縮ひずみでバラツキが約3%と小さいのに対して、標準側は $133\mu \sim 180\mu$ と30%程度のバラツキがみられ収縮ひずみは15~40%小さくなっている。

側の方が膨張ひずみおよび収縮ひずみの速度は大きく、また、各測定点における収縮ひずみのバラツキは小さくなっており、一様な収縮ひずみが発生していると推察される。一方、標準工法側では、ピーク時の温度が若干、大きいにも関わらず、膨張ひずみは小さくまた、収縮ひずみの速度も小さい。これは覆工背面の凹凸が起因して、コンクリートのひずみを拘束しているためと考えられる。また、図-6において、標準側は測定値が重なったり、3つの測点に規則性がない。これは局所的な背面拘束の影響と考えられ、このような挙動は随所で発生しているのではないかと推察される。

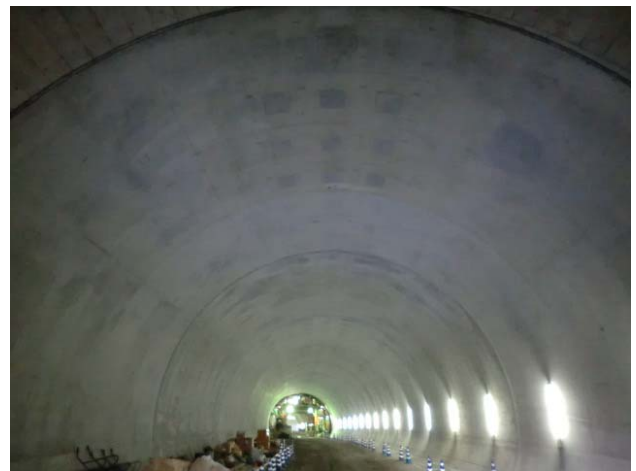
写真-7 覆工コンクリート打設完了

また、覆工コンクリートの打設時に天端引抜きパイプレータ、吹上げ口の増設等を行うことにより縞模様のない良質なコンクリートが打設できており、現段階では乾燥収縮による初期ひび割れも確認されていない。
