道路管理瑕疵に伴う国家賠償について

—請求事案の分析と事務処理上の改善点—

室蘭開発建設部 公物管理課 ○神山 孝治

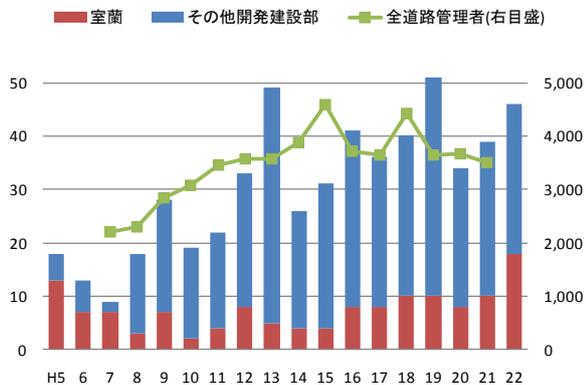
図-1 賠償件数の推移

北海道開発局における道路の設置・管理瑕疵に伴う国家賠償請求について、平成5年度から同22年度までの18年間に民事上の和解によって解決した件数の推移をみると、ほぼ倍増しており、この傾向は、全国のすべての道路管理者においても同様である。（図-1）

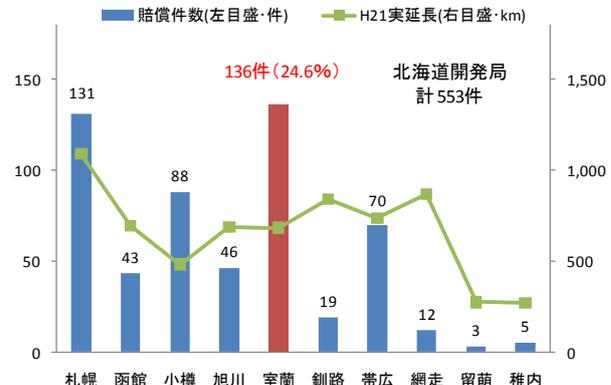
図-2 開発建設部別賠償件数 (H5~22)

同期間における開発建設部ごとの賠償件数をみると、室蘭開発建設部が全体の約4分の1を占めており、実延長比からみても突出していることがわかる。（図-2）

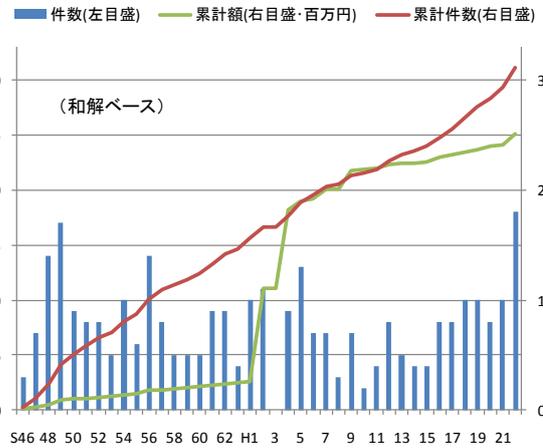
図-3 賠償件数と累計賠償額の推移

室蘭開発建設部における道路の設置・管理瑕疵に伴う国家賠償請求について、昭和46年度から平成22年度までの40年間に民事上の和解によって解決した事案は312件、賠償総額は約2億5千万円にのぼる。

各年度における和解件数は、数件から十数件の規模で推移しているが、近年では増加傾向にある。

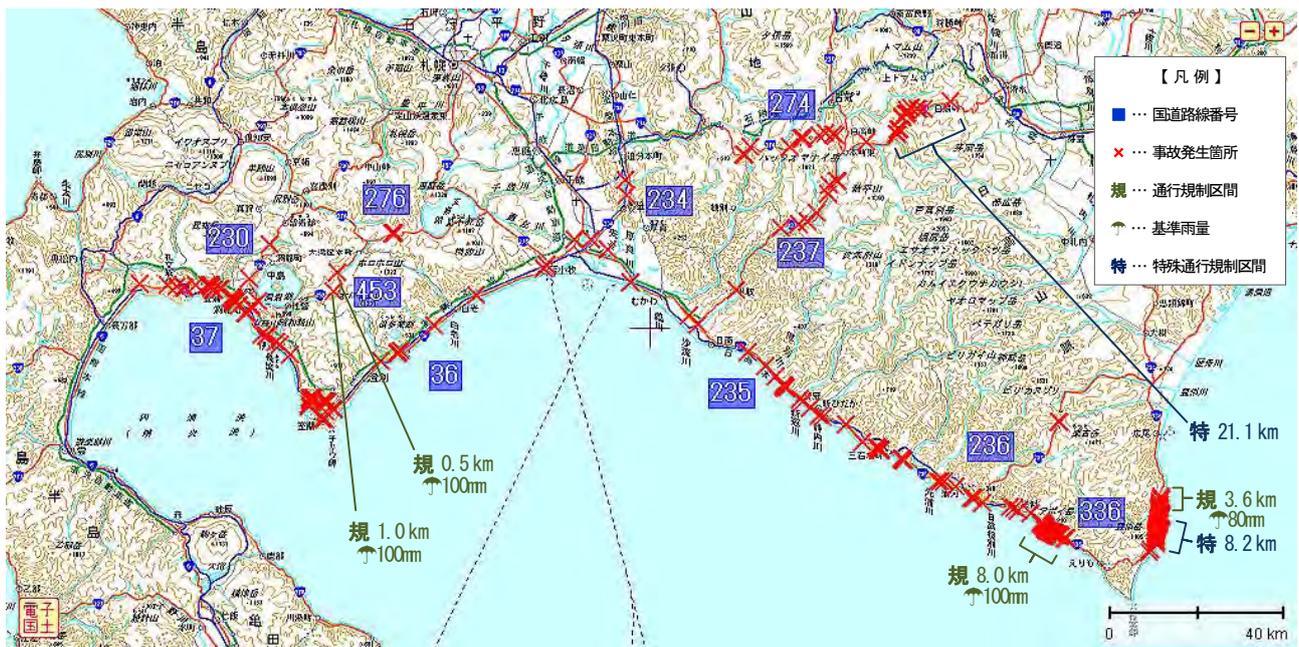
図-4 事故発生箇所図

昭和45年度から平成22年度までに室蘭開発建設部管内で発生した事故によって、国家賠償の対象となった事案は313件であり、その発生箇所は図-4のとおり、山岳地帯や急崖を擁する海岸沿いを通過する区間で多発していることがわかる。

穴ぼこ及び安全施設不備による事故は、特に274号で多く発生している。(図-4・表-3)

特に、業務を支援するツールとしてマニュアル類の整備やデータベース構築のほか、国土地理院から提供される電子国土Webシステムを用いて事故発生箇所のデジタルマップ（図-4・図-12）を作成し、これらのデータを部内電子掲示板で共有・活用するとともに、研修や勉強会において対応困難事例を紹介するなど、担当職員のスキルアップを目指した。

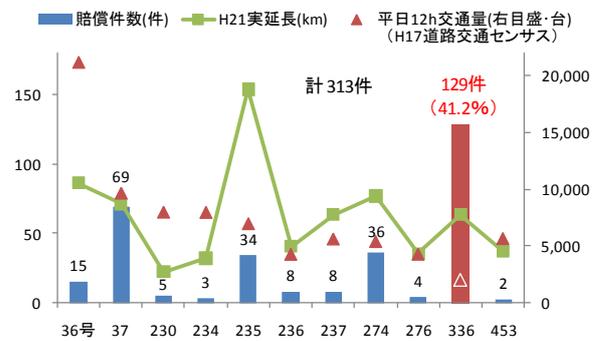
図-5 路線別発生件数

国道の路線別発生件数をみると、336号が全体の4割を超えており、実延長比及び交通量からみても突出していることがわかる。

次いで発生件数が多い路線は、37号、274号、235号となっている。(図-5)

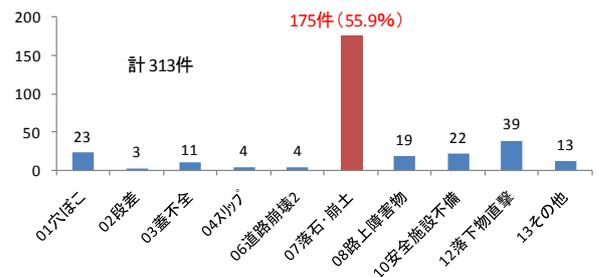
図-6 事故態様分類別発生件数

損害賠償の原因となった事故態様について、表-2に定める分類ごとの比率をみると、落石・崩土による事故が最も多く、全体の5割を超えている。

次いで落下物直撃、穴ぼこ、安全施設不備による事故が多くなっている。(図-6)

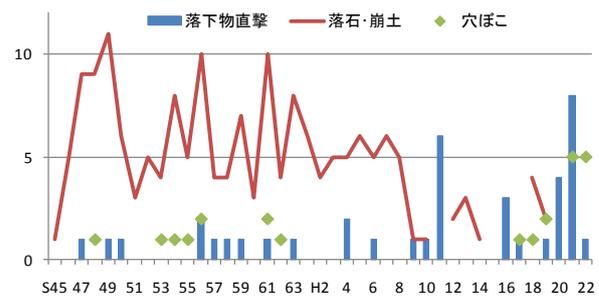
図-7 主な事故態様の発生推移

主な事故態様の発生推移をみると、最も発生件数の多い落石・崩土による事故は、近年急速に減少しており、その要因は道路改良・防災工事による危険区間の解消による成果と考えられる。

一方、落下物直撃や穴ぼこによる事故は、近年増加する傾向にある。(図-7)

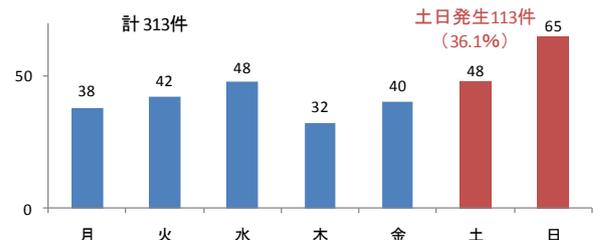
図-8 曜日別事故発生件数

曜日別の事故発生件数をみると、日曜日の発生が最も多く、次いで水曜日・土曜日の発生が多い。

土曜日・日曜日に発生した件数の割合は全体の36.1%であるが、祝日その他の勤務を要しない日を含めるとその割合はさらに高くなる。(図-8)

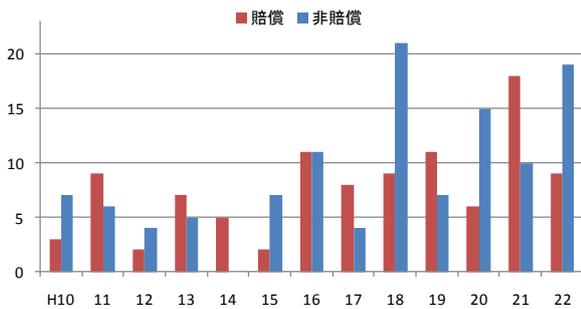
図-9 非賠償事案の発生推移

近年、自動車走行中に先行車両からの飛び石によってフロントガラスを損傷した場合など、道路の設置・管理瑕疵はなく、国家賠償に至らない事案についての請求も増加する傾向にある。(図-9)

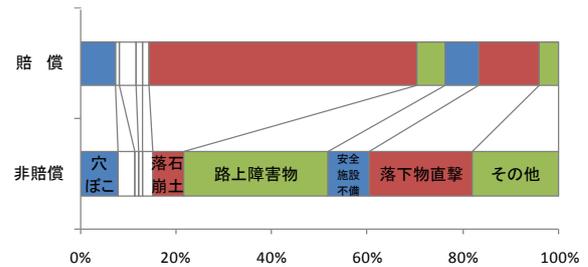
図-10 非賠償事案の事故態様比率

これら非賠償事案の事故形態比率は、賠償の対象となった事案と比較して路上障害物や落下物直撃によるものが多く、DID(人口集中地区)における発生割合が高い傾向にある。(図-10・図-11・図-12)

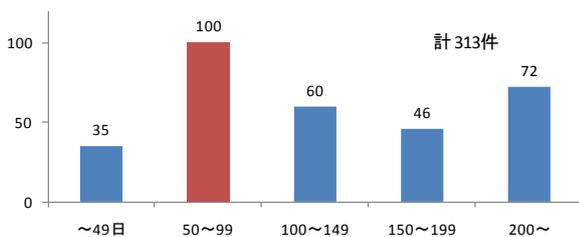
図-13 和解までの所要日数別件数 (S46~H22)

請求者から受ける苦情として多いものは、調査・検討及び支払までに要する日数に関するもの（図-13）、賠償不可と判断した場合の不服、賠償の対象とする損害範囲への不服、過失相殺割合への不服などであり、対応に十分とは言えない面があった場合のみならず、適切な事務処理を行っていても請求者の理解を得られず、長期にわたり困難な対応を余議なくされる場合がある。

以上の結果、国家賠償請求を受ける事案はさらに増加する傾向にありながらも、各事案について迅速な事務処理が可能となり、和解までの期間も半減したほか、長期にわたり困難な対応を余議なくされるようなことはなくなり、事務処理上の改善による効果が確実に現われてきた。
