北海道沿岸のコンクリートに施工されて20年が経過したウレタン被覆材の耐久性調査

(独) 土木研究所寒地土木研究所 道央支所 ○川村 浩二
(独) 土木研究所寒地土木研究所 耐寒材料チーム 遠藤 裕丈
(独) 土木研究所寒地土木研究所 耐寒材料チーム 田畑浩太郎

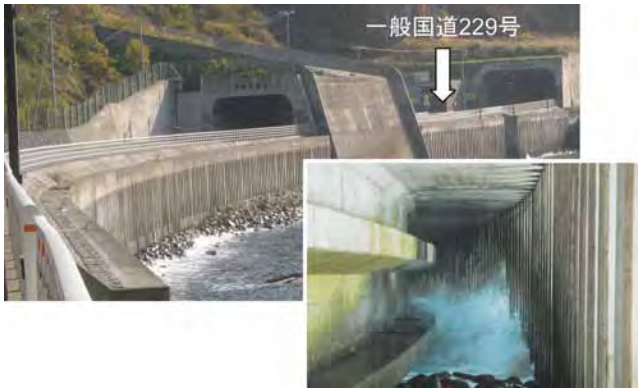
写真-1 調査箇所全景

上：消波擁壁の全景、右下：消波擁壁の内側
(波の吸収によって越波の抑制が図られている)

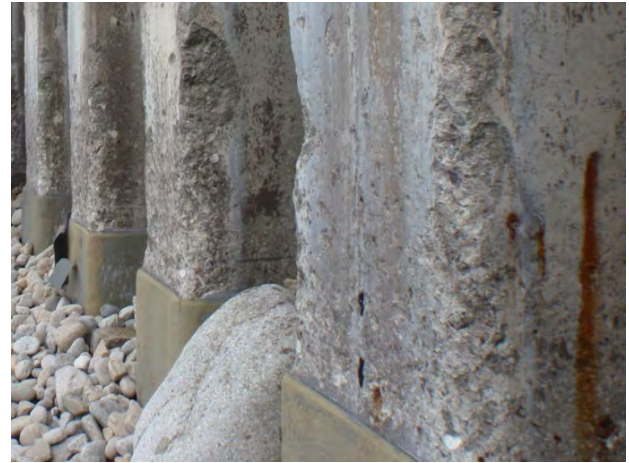
写真-2 コンクリート面の劣化状況

写真-2のようにウレタン被覆材が施工されていないウレタン上方のコンクリート面には、損傷が多く見られた。一方、写真-3のようにウレタン被覆材によって脚柱の損傷が抑制されていた箇所や、写真-4のようにウレタン被覆材が剥離したコンクリート面が健全に近い状態で残っている箇所も確認された。しかしながら、写真-5のように、ウレタン被覆材が剥離した箇所の中には、被覆されていた箇所のコンクリート面の擦り減り程度が大きい脚柱も見受けられた。

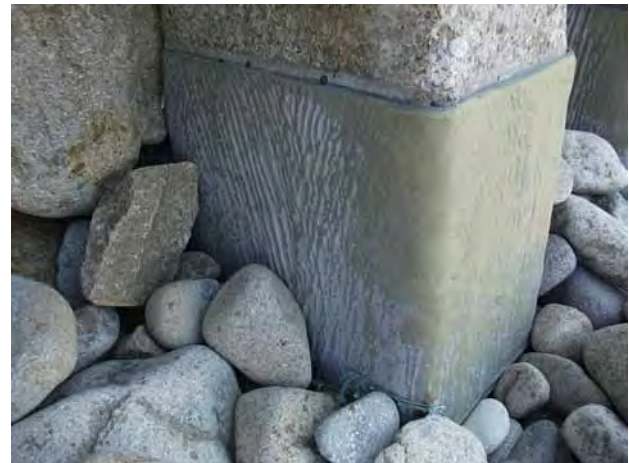
写真-3 外見上、損傷が見受けられなかったウレタン被覆材

これらのことから、ウレタン被覆材が有効に機能した場合、コンクリート部材の擦り減り劣化を抑止する一定の効果を概ね期待できることがわかった。

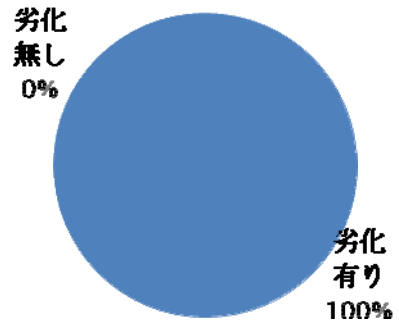
図-12 浮き劣化 海側(脚柱から水辺まで 1m)

図-13 裂き劣化 海側(脚柱から水辺まで 1m)

図-14 浮き劣化 山側(脚柱から水辺まで 1m)

図-15 裂き劣化 山側(脚柱から水辺まで 1m)

さらに、水辺までの距離が1mの箇所については、図-12～15に示すように、海側、山側共に全ての脚柱で浮き

および裂きによる劣化が確認された。

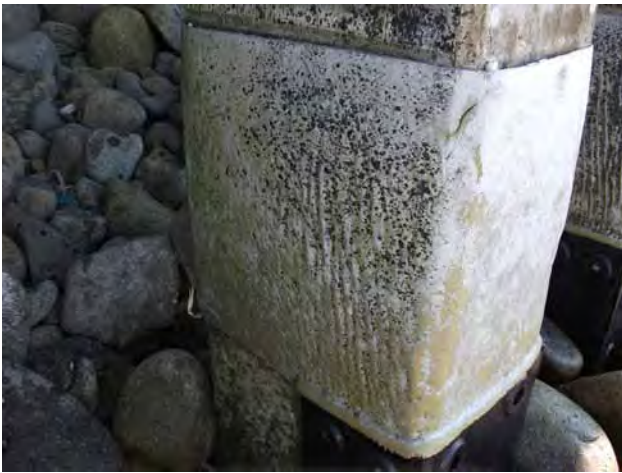
写真-6 ウレタン被覆材が浮き劣化した脚柱の一例

前項で述べた目視調査で確認した現場の状況から、ウレタン被覆材が浮きに至ったプロセスの一つとして、コンクリートが種々の環境因子の作用を受けて劣化し、これによってウレタン被覆材の端部剥離および水の浸入が容易に発生・進行しやすくなることが想定される。

今後は、ウレタン被覆材とコンクリートの界面から生ずる浮きの抑制対策として、水分供給抑制効果の高いシラン系表面含浸材を活用したウレタン被覆材端部の付着強度の低下防止対策に関する検討を進める予定である。

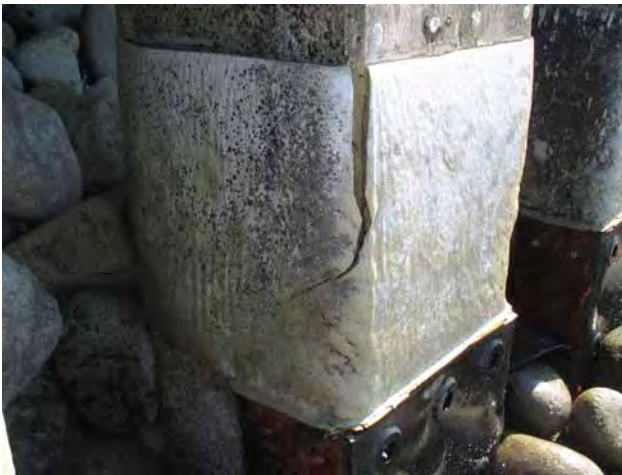
写真-7 ウレタン被覆材が裂き劣化した脚柱の一例

また、波浪に伴う玉石等の衝撃を受けやすい場合は、ウレタン被覆材の裂きに繋がること、さらには浮き劣化が誘発されることも考えられる。
