滞水防止策による樋門操作台の 凍害劣化対策の検討

(独) 土木研究所 寒地土木研究所 道北支所 ○安田 裕一
(独) 土木研究所 寒地土木研究所 道北支所 窪田 康一
(独) 土木研究所 寒地土木研究所 耐寒材料チーム 内藤 勲

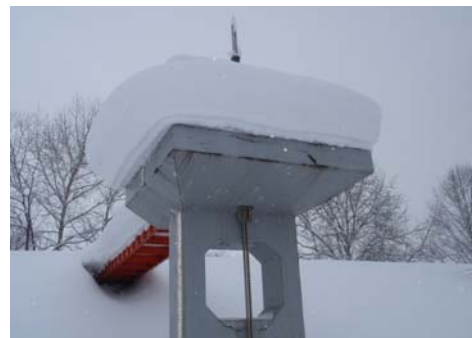
写真-1 操作台の滞雪状況の例 (12月)

これまでの調査研究により、樋門コンクリートの中でも特に操作台は写真-1 に示すように、上部に滞雪し易い形状で、かつ、部材厚が薄いため、融雪水の凍結融解による凍害劣化が著しいことを確認している¹⁾²⁾。写真-2 に、樋門操作台（以下、操作台）が凍害劣化により大きく損傷している事例を示す。

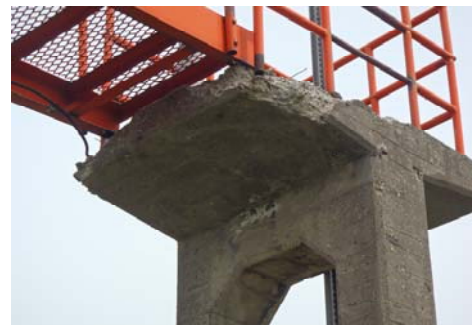
写真-2 操作台の凍害劣化損傷事例

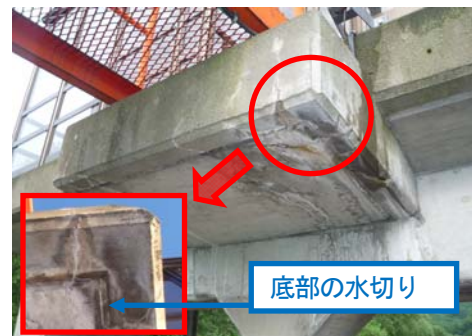
写真-3 底部水切り部の劣化状況の例

また、操作台底部や門柱への水分供給を防止する目的で、操作台底部等に切欠きによる水切りが施工されている場合もあるが、写真-3 に示すように、切欠き部において凍害劣化等による損傷が生じている事例もある。

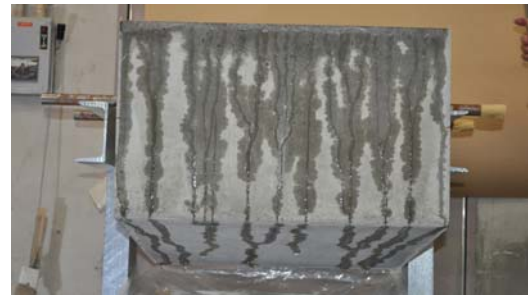
写真-5 対策なし (ケース1)

写真-5にケース1 (対策なし)、写真-6にケース4 (水切り材設置)、写真-7にケース10 (上面側面に含浸材塗布) の実験後の写真を示す。写真による外観から、対策なしのケース1に比べて、水切り材を設置したケース4は底面へ水が回り込まない状況が伺える。また、上面側面に含浸材の塗布を行ったケース10は、撥水効果により、コンクリート表面に水分の吸水跡が見られない。

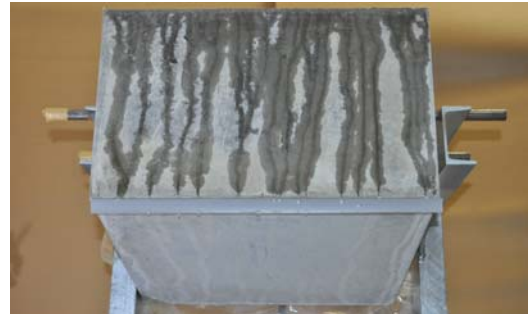
写真-6 水切り材設置 (ケース4)

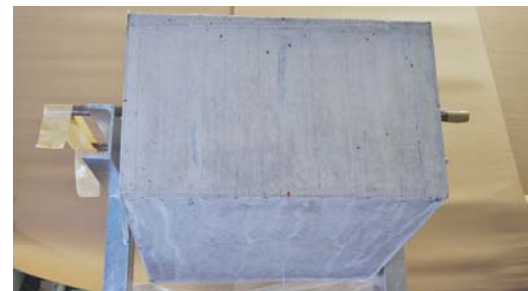
写真-7 上面側面に含浸材塗布 (ケース10)

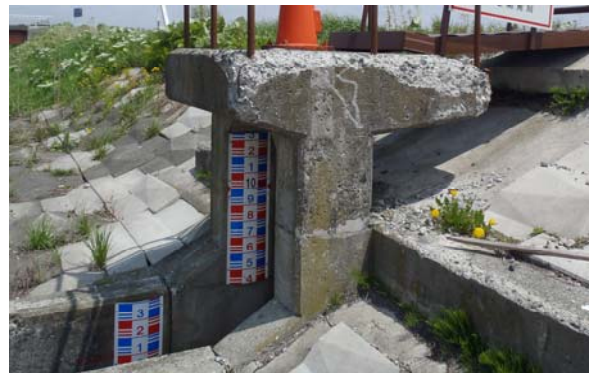
写真-8 操作台の劣化状況 (A 樋門)

A樋門は建設から28年、B樋門は30年、C樋門は33年経過している。A樋門とB樋門では凍害劣化の特徴の1つである隅角部の欠損が生じており、C樋門ではさらに劣化が進行し、鉄筋が大きく露出している状況が見られる。

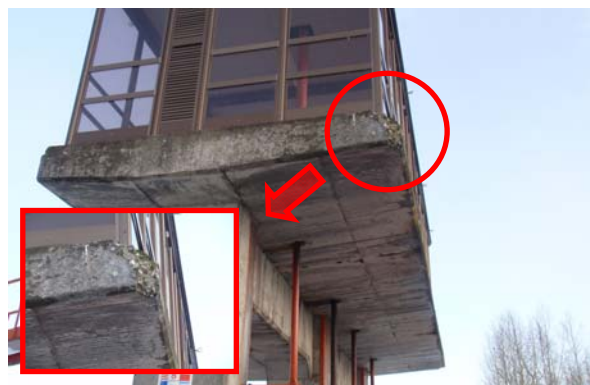
写真-9 操作台の劣化状況 (B 樋門)

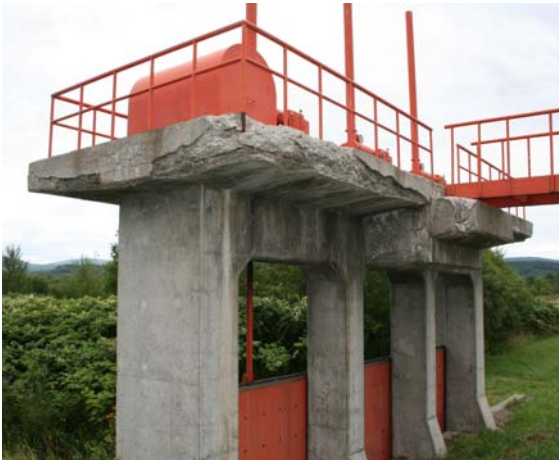
写真-10 操作台の劣化状況 (C 樋門)

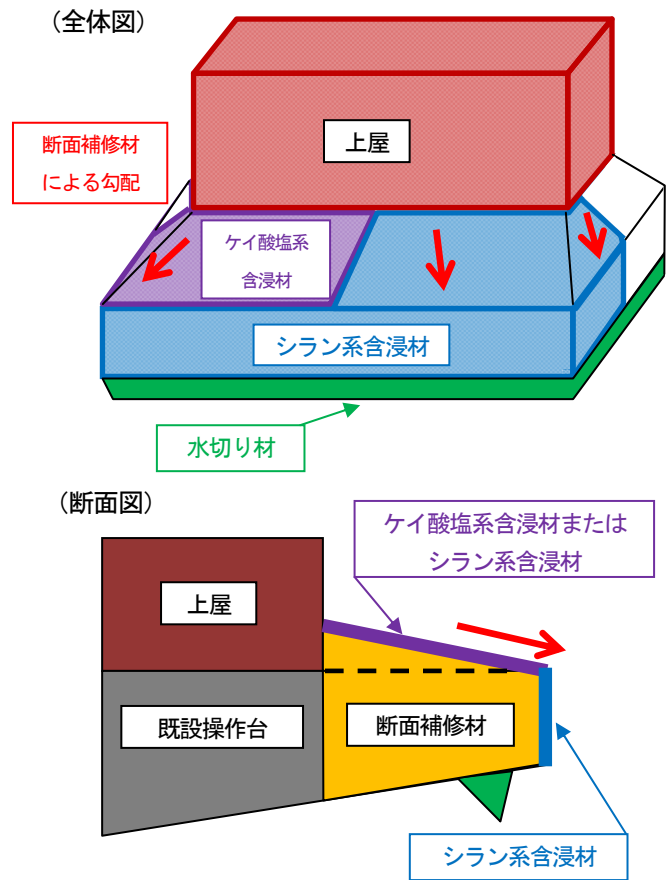
図-5 試験施工のイメージ図 (B 樋門)

滞水対策として、A樋門は、操作台上面の全体に勾配を設けた。B樋門では、操作台上上屋がある場合の対策として、操作台上上屋の接合面に勾配を設けた。写真-11に、B樋門の試験施工後の状況を示す。

次に、吸水対策として、A樋門は、上面と側面に表面含浸材の塗布、B樋門は、操作台上上屋の接合部上面と側面に表面含浸材の塗布、C樋門は、新設操作台の半分に対して、上面と側面に表面含浸材の塗布を行った。なお、表面含浸材は、北海道開発局道路設計要領の橋梁編に準拠し、水が滞水し易い上面にはケイ酸塩系含浸材、水が流下し易い側面にはシラン系含浸材の使用を基本としたが、B樋門の接合部上面は面積が小さく、水の滞水も少ないと想定されるため、シラン系含浸材を用いたケースも行った。

さらに、水切り対策では、B樋門において、底面の前面と側面の片側に水切り材を設けた。

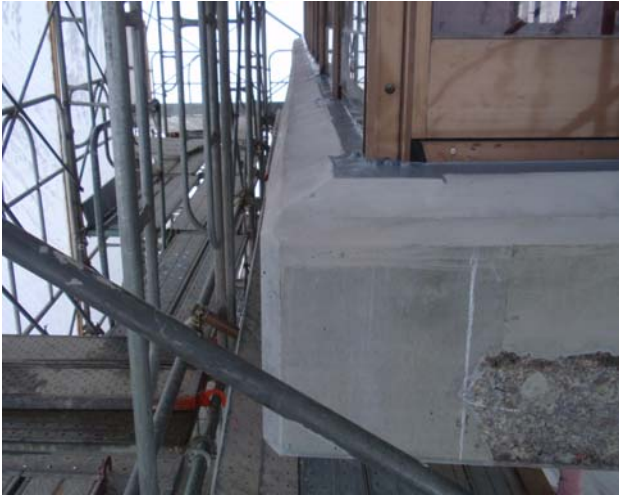
写真-11 B 樋門の試験施工後の状況
