管水路工事における 伐り株移植による現況復旧について

帯広開発建設部 鹿追地域農業開発事業所 ○作井 祐介
川岸 佳史
羽生 哲也

帯広開発建設部鹿追地域農業開発事業所では、国営かんがい排水事業「美蔓地区」の事業実施に際して、管水路工事箇所の現況復旧対策として、支障木の伐り株を活用した植栽を行う計画である。本報告では、伐り株移植試験施工、及び本植栽実施に向けての取り組み状況について報告する。

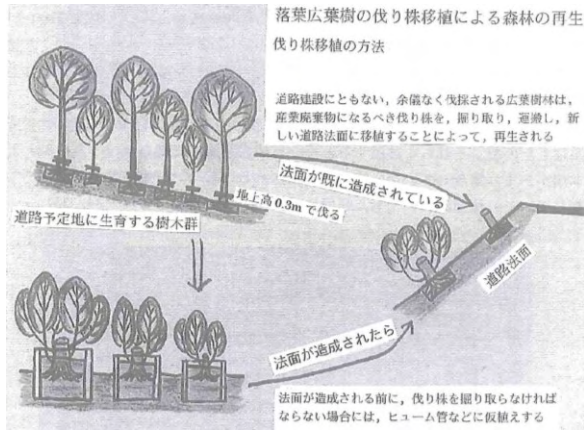
図-4 伐り株移植の方法（画 斎藤新一郎）

伐り株移植とは、広葉樹伐採後の伐り株から、ヒコバエ（萌芽幹）が再び生えてくる性質を利用した植栽手法である。伐り株を根鉢ごと掘り取るため、根系が比較的多く温存され、再生するヒコバエの成長は通常旺盛となる。このため、元の植生に近い森林への回復が期待できる植栽手法である（図-4）。植栽計画では、現況の森林構造、土壌条件等を把握し、目標林分の違いを踏まえて植栽樹種、植栽密度、植栽手法及び配置計画を作成した（図-5、表-1）。なお、伐り株移植のみでは植栽面積をカバーできないため、不足分はヤナギ埋枝、ケヤマハンノキ苗木を導入することとした。

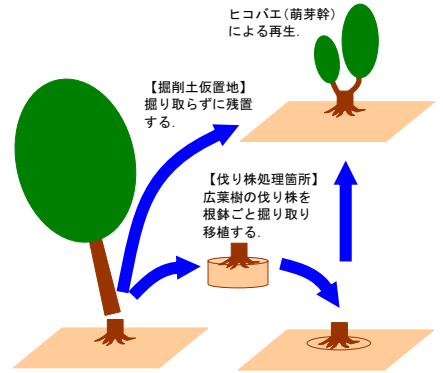
図-6 美蔓地区での伐り株移植方法

工事用道路敷地と取水導水路埋設敷地では、伐り株を掘り取って移植するが、掘削土仮置地では、伐り株の仮置地の制約、コスト縮減等を勘案して、残置による森林再生も検討することとした（図-6、図-7）。

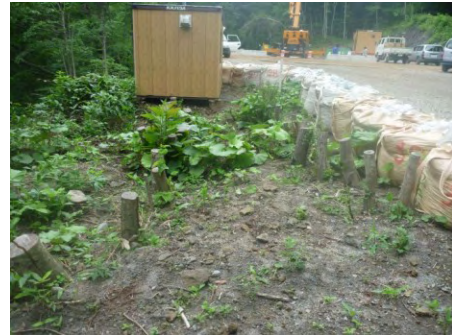
写真3 伐り株移植試験施工地（平成22年8月）

- 移植時期：平成22年1月。
- 移植方法：支障木となる広葉樹を地上高50～70cmで断幹した。根鉢径は幹の約4倍、深さ60cm程とし、バックホーで掘り取って移植した。
- 移植本数：33本。
- 再断幹：平成22年11月に有識者（斎藤新一郎環境林づくり研究所長）の現地指導を受けた。その際、当初の断幹高が高すぎて、伐り口付近から発生したヒコバエが成長した場合の問題点（倒伏・欠落の可能性）に関する助言を受け、平成22年末に地上高10cmで再断幹を実施した。

平成22年8月調査では、伐り株33本のうち29本からヒコバエが発生し、生存率は88%となった。しかし、平成23年8月調査では、全体の生存率は45%と低下した。特にエゾイタヤ、エゾノバッコヤナギ、ケヤマハンノキの生存率が0%となったが、この3樹種は、地際でなく幹の下部にヒコバエの発生が多く、再断幹でヒコバエが失われたためと考えられた。

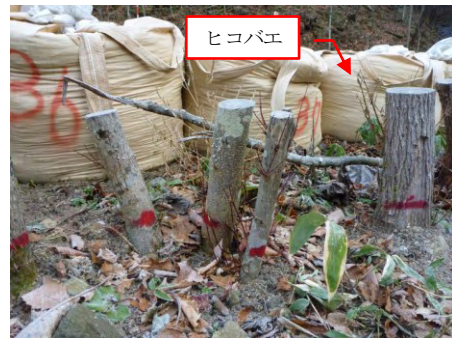
写真4 伐り株の再断幹箇所（赤ライン）

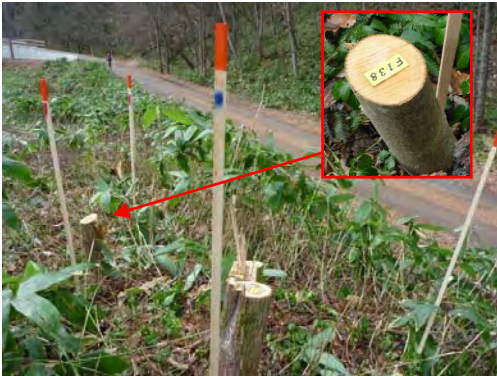
写真-6 伐り口にナンバーテープを付けて見出し杭を立てた

マーキングした伐り株を写真-6の状態で見出し杭を立てて残置しておき、翌年春先からの取水導水路工事に合わせて掘り取り、仮植する工程を計画していたが、この工程では、移植不適期（夏期の樹木活動期）に掘り取りが行われるため枯損が多く発生する懸念があった。このため、平成22年末（冬期の樹木休眠期）に、マーキングした伐り株の掘り取り、仮植を行なった。その際、養生管理・運搬・植付け等の作業がしやすいように、伐り株を土ごと掘り取って大型土嚢に仮植した。

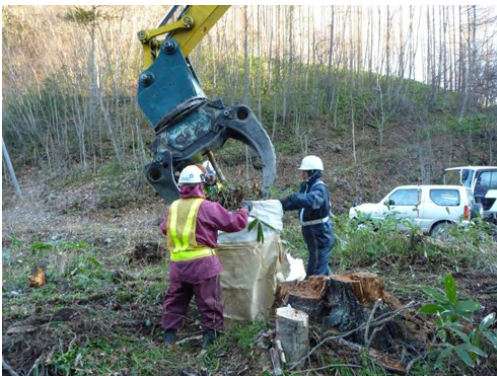
写真-7 伐り株を大型土嚢に入れる作業状況

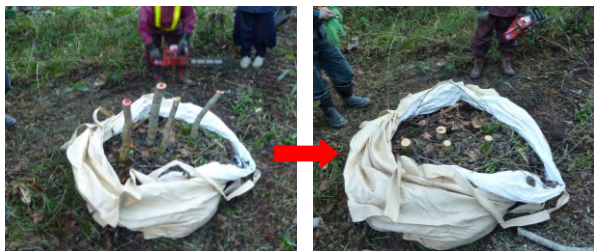
伐り株移植の試験施工地の結果及び有識者の現地指導・助言から、本植栽においては、ア) 支障木となる広葉樹の伐り口の直径が20cm以下の広葉樹を伐り株移植の対象とすること（断幹高は地上高30cm）、イ) 伐り株を掘り取って仮植した直後に、地上高10cmに再断幹すること、とした。平成22年秋より工事区域の樹木伐採を開始したので、この方針に従って、広葉樹伐り株の選定及びマーキング作業を同時進行的に実施した。

写真-8 大型土嚢に入れた後、地上高10cmで再断幹

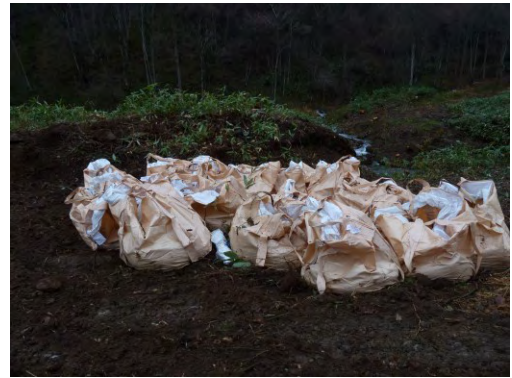
写真-9 仮植直後の大型土嚢の残置状況

大型土嚢に仮植した伐り株は、当年冬期は写真-9の状態で見出し杭を立てて残置したが、このままの状態では春～夏期の乾燥により、伐り株の枯損が発生する懸念があったため、平成23年春に大型土嚢を隙間なく寄せて、土に埋める方策を取った。ヒコバエへのエゾシカの摂食害も懸念されたのでシカ防止柵も同時に設置した。

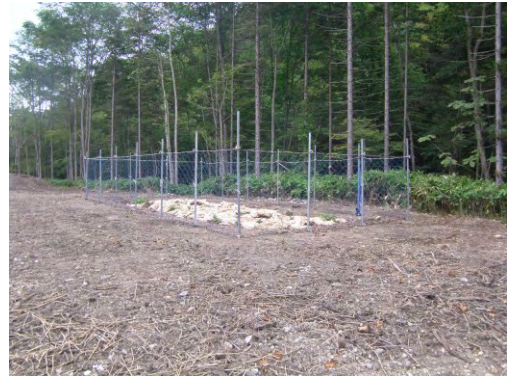
写真-10 伐り株養生時の乾燥防止対策及びエゾシカ対策

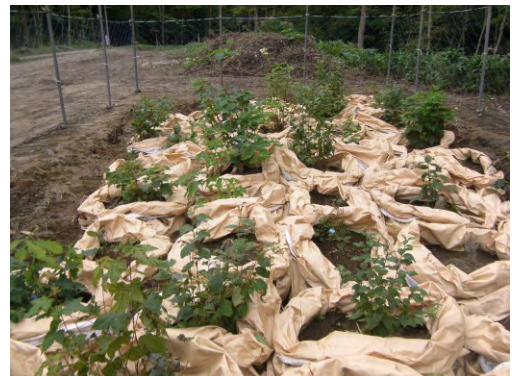
写真-11 養生した伐り株のヒコバエ発生状況

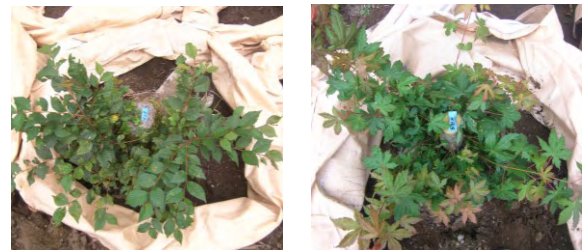
写真-12 ハルニレ（左）とヤマモミジ（右）のヒコバエ

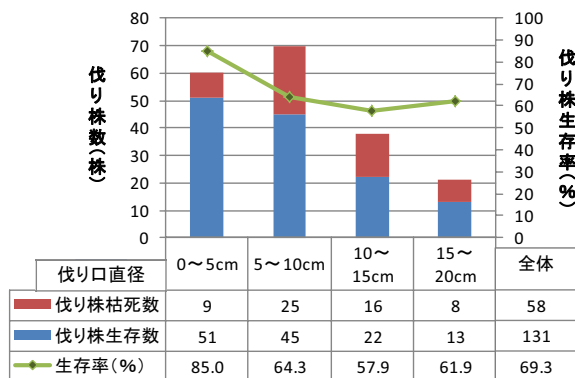
図-9 掘り取らずに残置した伐り株の育成

工事用道路敷地及び取水導水路敷地で床掘にかかる箇所が生えていた支障木は伐り株として大型土嚢に仮植したが、工事使用地内、掘削土仮置地では、伐り株を掘り取らずにそのまま残置した。この内、比較的まとまって存在し、かつ施工上の配慮により置き土を避けることができる場所の伐り株はそのままにして、ヒコバエ成長による森林再生を目指すこととした。これら残置伐り株についても平成23年8月に調査したところ、全体の生存率(ヒコバエ発生率)は69.3%となった。また、地上30cmの伐り口直径を5cm単位にまとめて比較すると、特に直径5cm以下の伐り株の生存率が85%と高い結果となった(図-9)。なお、大型土嚢に仮植後ヒコバエが発生しなかった伐り株、及び残置伐り株の内、ヒコバエが発生しなかった伐り株は廃棄物として処理する予定である。

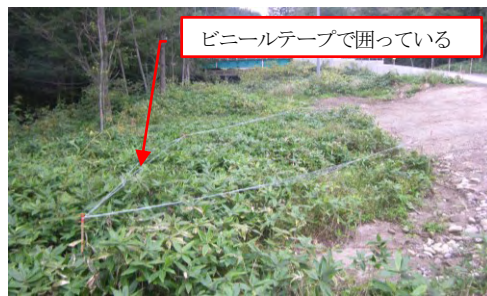
写真-14 伐り株がまとまって存在する箇所

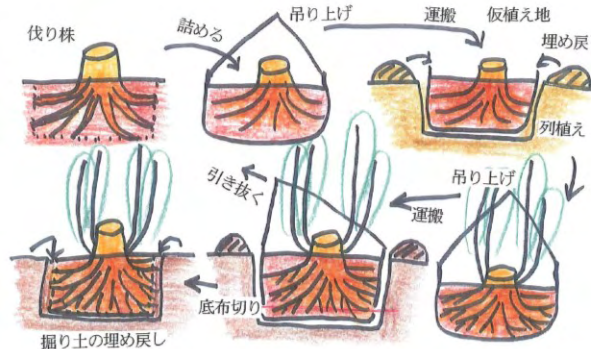
図-10 大型土嚢による伐り株の本移植(画 斎藤新一郎)

伐り株は大型土嚢で養生しているため、土嚢ごと運搬し、土嚢の底を外して、伐り株を移植穴に吊り下ろすような形で移植が可能となっている(図-10)。また大型土嚢内では、すでに多幹株になっている個体があり、この株を縦に切断・分割すれば、それぞれ苗木として利用できるため、伐り株の現存率、必要苗木本数を勘案しながら適宜実施していく。
