水制工による魚道上流側入り口の閉塞防止効果について

(独) 土木研究所寒地土木研究所 水環境保全チーム ○矢野 雅昭
(独) 土木研究所寒地土木研究所 水環境保全チーム 矢部 浩規
北海道開発局 札幌開発建設部 幾春別川ダム建設事業所 森田 茂雄

本稿では、横断工作物の魚道上流入り口の閉塞防止効果が期待される、水制工の設置を実施した現地において、水位観測、地形測量、河床材料調査、流況解析から検証を行なった。調査の結果、出水後においても魚道上流入り口周辺に大きな河床変動は確認されなかった。流況解析の結果、水制工を設置した場合、出水時の魚道上流入り口近傍の流速が速くなる傾向が確認され、土砂の排出効果の向上が想定された。

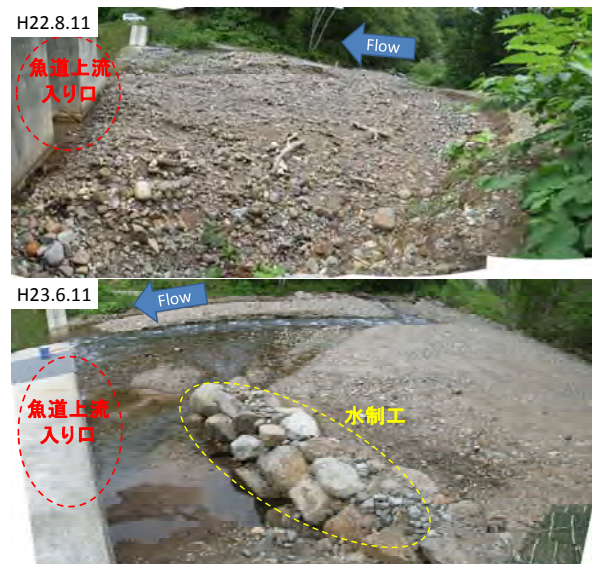
北海道内のA川では、床固工に設置された魚道の上流入り口が、平成22年7月の出水による土砂堆積で閉塞した(写真-1上)。このような魚道上流入り口の閉塞対策として、同年11月に森田ら³⁾が提案した水制工による対策工が実施された(写真-1下)。その後、平成23年に融雪出水を経て、9月に同河川で大規模な出水があった。本稿は、この実河川での水制工設置による魚道上流入り口の閉塞防止効果について、現地調査・流況解析により検証するものである。

写真-1 上：H22. 7の出水により閉塞した魚道上流入り口
下：H22. 11に設置された水制工

-1上)。このことから、平成22年7月出水では、速い流れが魚道の直上流まで生じ、掃流形態で大きい粒径の土砂が輸送され、魚道上流入り口が閉塞したと考えられる。平成23年9月の出水では、下流水制工の直上流の高い地盤の影響により、下流水制工の上流に流れが生じず、掃流形態での大きい粒径の土砂輸送が確認されなかった。しかし、出水の度に滞筋部河岸が浸食されており（図-7）、左岸の高い地盤は恒久的に存在する確証はない。そのため、滞筋が変化する可能性を考えると、下流水制工が今後も重要になると考えられる。なお今回、上流水制工の直上流で確認されたような、大きい粒径の土砂堆積は、森田ら³⁾の模型実験では確認されていない。また、給砂条件下での、越流水制工周辺の河床変動を対象とした他の模型実験の事例においても、水制工直上流が堆積傾向になることは確認されていない⁸⁾。森田らの模型実験は、実スケールで21.9mmの単一粒

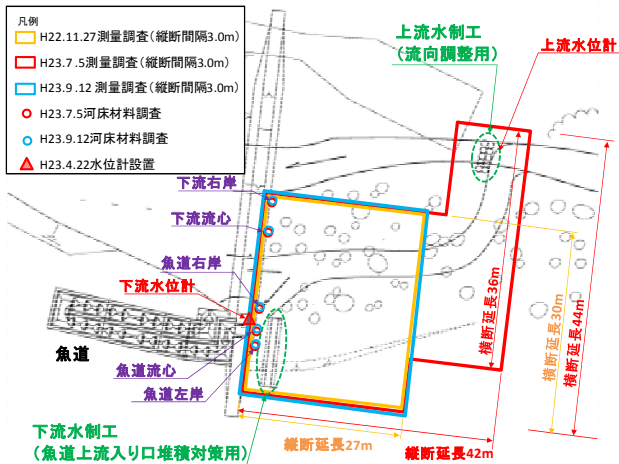
図-1 調査箇所概要図

水制工の設置位置と構造図を図-1, 2に示す。水制工は、平成22年11月に2箇所設置された。一つは本稿で検討の対象とする、魚道上流入り口の閉塞防止効果を期待したもので、床固工の3m上流左岸に設置されたものである（以降、下流水制工）。もう一つは、本稿で検討の対象としない、床固工の33m上流右岸に設置されたもので、平時時の流れを魚道側に導くためのものである（以降、上流水制工）。水制工の構造は、いずれも出水時でも移動しない径1m程度の巨石を使用したもので、下流水制工の延長は10.4m、上流水制工の延長は約5mで、高さ1m（地下部を含めると2m）となっている。

平成22年11月27日、平成23年7月5日、9月12日に図-1に示す範囲の測量調査を行った。平成22年11月および平成23年9月の調査は、下流水制工周辺の地形変化を把握する目的で、床固工から上流27mの範囲に3m間隔で測線を設け、横断延長は30mとした。平成23年7月の調査は、流況を検計するため、上記範囲に加え、上流水制工までの滞筋個所を加えた。

平成23年7月5日、平成23年9月12日に河床材料を採取し粒度分布を調査した。調査箇所は床固工の近傍とし、図-1に示す①下流流心、②下流右岸、③魚道右岸、④魚道流心、⑤魚道左岸とした。河床材料の採取は、スコップを使用して行なった。流れが速い箇所では、網目75μmのサーバーネットを採取箇所の直下流に設置し、河床材料をスコップで投入する方法とした。また、河床材料の採取深は、概ね表層下0.3mまでとした。粒度分析は、粒径100mm以下の河床材料はふるい分け分析を行い、それ以上の粒径は現地にて短径、長径を測定した。

平成23年4月22日から9月12日の期間において、現地の流況を検計するため、水圧式水位計（光進電気工業MC1100W、精度±1cm）を床固工左岸袖部と上流水制工に設置した（図-1、以降、下流水位計、上流水位計）。そして下流水位計の観測値から長方形せきの越流量式（1）⁵⁾により、水通し部流量、魚道部流量を算出し、それらを合計して全流量を算出した。

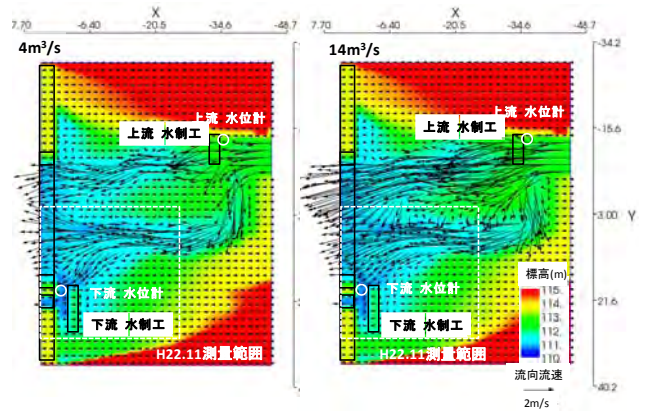
図-9 I-RICによる流況解析結果

表-1の条件により、流況解析を行った結果を図-9に示す。融雪時最大流量の $4\text{m}^3/\text{s}$ 、9月出水時の最大流量 $14\text{m}^3/\text{s}$ の流況では、ともに上流水制工を越流し、滞筋以外にも大きな流れが生じている。また滞筋の蛇行部には、河岸にぶつかる流れが生じている。下流水制工や魚道入り口の近傍では、主流部に比べ流れが遅い。また、下流水制工の直上流では、上流からの流れは確認されない。

河床変動について、流況解析の結果から考察すると、平成22年11月から平成23年7月に確認された側岸浸食は（図-7上）、外岸部に向かう流れの影響であると考えられる（図-9）。また、規模が大きくな出水があった平成23年7から9月の方が、河道の変化が大きいことが分る（図-7下）。セグメントMやセグメント1では、出水時の河岸浸食が大きく、また、川幅が広がる個所では土砂堆積が生じるとされている²⁾。本調査で確認された河床変動も、河岸浸食により川幅が広がり、河床に土砂が堆積するという過程で起きたことが考えられる。魚道上流入り口近傍の河床変動については、平成22年11月から平成23年7月の期間に、床固工直上流の魚道側で際立った堆積が確認される。しかし、依然周囲に比べ標高が低いため、魚道の機能に支障はないと考えられる。

現地の写真により、平成23年9月出水後の上流水制工と下流水制工の様子を比較した。上流水制工の直上流には、掃流形態で輸送されたと考えられる大きな粒径の土砂堆積が確認され、直下流には確認されない（写真-2）。一方、下流水制工の直上流には、このような土砂堆積はない（写真-3）。流況解析結果では、上流水制工では上流からの速い流れが確認されるが、下流水制工には上流からの流れは確認されない（図-9）。このことから、上流水制工の直上流では、上流からの速い流れにより、掃流形態で輸送された大きな粒径の土砂が堆積したと考えられる。一方、下流水制工の直上流では流れがなく、このような土砂堆積が生じなかったと考えられる。下流水制工に上流からの流れが生じなかった原因として、下流水制工の直上流の地盤が高く、出水時においても流路とならなかったためと考えられる。下流水制工の直上流の高い地盤は、平成22年11月の水制工設置時に造成されたもので、平成22年7月の出水時にはなかったものである（写真-4上下）。平成22年7月出水での土砂堆積により、魚道上流入り口が閉塞した状況の写真を見ると、左岸部に河岸浸食の形跡がみられる（写真-4上）。また、堆積した土砂の粒径も、大きいものが含まれていることが分る（写真

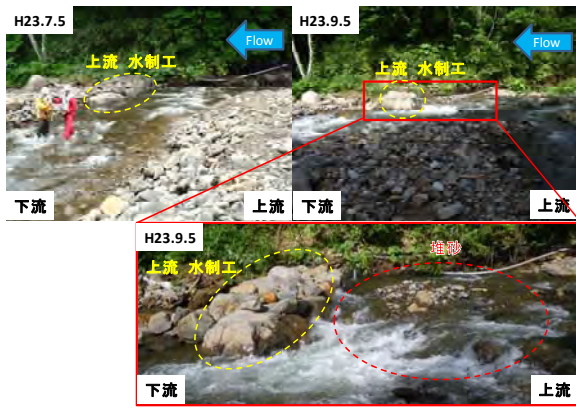
写真-2 上流水制工 直上流の土砂堆積状況

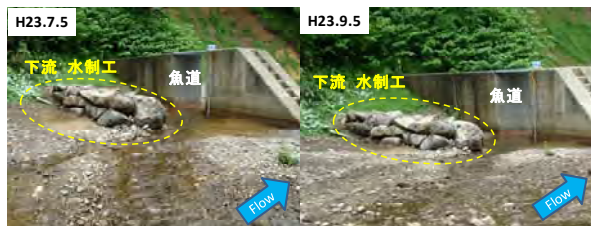
写真-3 下流水制工 直上流の土砂堆積状況
