固化処理した泥炭の盛土試験について(第2報)

—河川工事で発生する泥炭の有効利用—

札幌開発建設部 江別河川事務所 調査課 ○菅原 成行
高嶋 守仁
林 隆幸

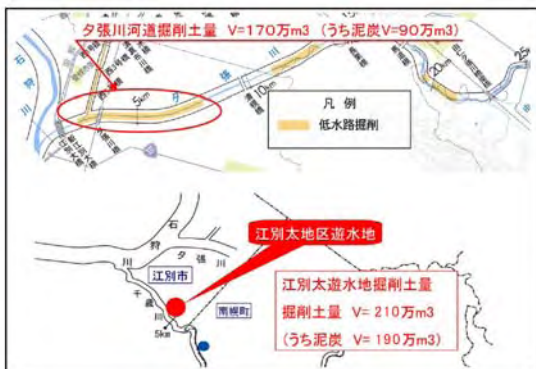
図-1 事業概要図

江別河川事務所では治水安全度向上を目的とした夕張川河道掘削(KP2.5～KP7.5、L=5.0km)及び千歳川江別太地区遊水地整備(図-1参照)を計画している。これら事業の掘削工事で発生する泥炭は、高有機質かつ高含水比のため盛土材として流用困難となっているが、これまでの検討¹⁾により固化材を混合することにより盛土材として有効利用できることが判っている。そこで、発生する泥炭を建設発生土利用技術マニュアル³⁾による第3種建設発生土(第3種改良土)に改良し、築堤及び道路路体材料等として使用することを目的に、夕張川において平成21年度より試験施工を実施している。

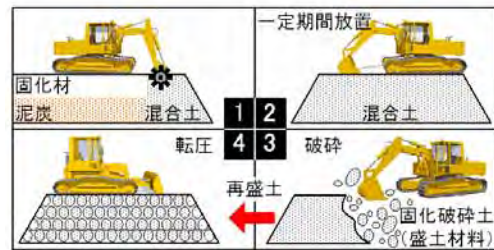
図-2 試験施工イメージ図

試験施工は、泥炭と固化材を攪拌後、一定期間放置し、

その後バックホウで破碎し、ブルトーザ転圧を行う(図-2参照)。固化破碎土とは、混合土を一定期間放置後、バックホウで破碎し機械転圧した改良土のことを示す。

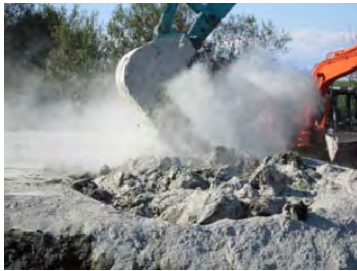
写真-5 バックホウ攪拌状況(H22施工)

固化材攪拌時は、セメント及び泥炭塊が確認され攪拌ムラが顕著であった。固化破碎土も同様に最大φ30cm程度のセメント濃集部及び泥炭塊が確認された。泥炭塊は繊維質が多く含水も高い状態であり、未改良の状態であった。

バックホウ攪拌は、他の攪拌機械と比較し攪拌状況が悪かった。バックホウ攪拌以外の固化土では、すべて転圧が可能となり、目視による判断となるが、ロータリー式スタビライザー、自走式土質改良機(A)とも攪拌状況に大差がない結果となった。しかし、自走式土質改良機においては、攪拌工程が1回多いアフターカッター(ベルトコンベアーの端部)が装備されている自走式(B)の方が、攪拌状況が良かった。

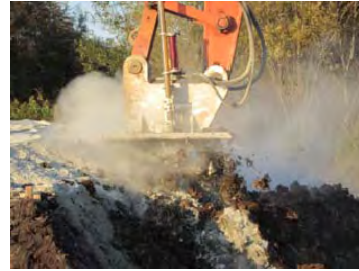
写真-7 ローター式スプレイダ攪拌状況(H22施工)

固化材攪拌時は、バックホウよりは攪拌されているが、セメント及び泥炭塊が確認された。固化破碎土は、セメント濃集部が確認されたが、バックホウ攪拌時のようなセメント塊は認められなかった。泥炭塊は攪拌されているものの、繊維質が多く残る状態であった。

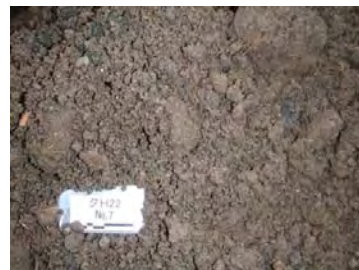
写真-10 固化破碎土状況(H23施工)

固化材攪拌時は、良く攪拌された印象を受けるが、混合土中に未改良の泥炭の繊維が多く確認された。固化破碎土は、セメント濃集部が少なく泥炭塊も認められなかった。

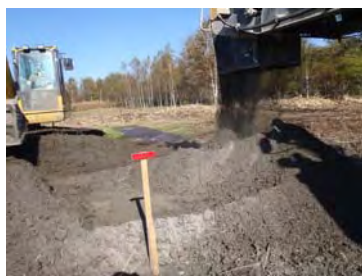
写真-11 自走式(B)攪拌状況(H23施工)

固化材攪拌時は、良く攪拌された状態であり、泥炭の繊維質が確認されるが、未改良の泥炭は認められない。固化破碎土も同様に、セメント濃集部が少なく泥炭塊も認められなかった。

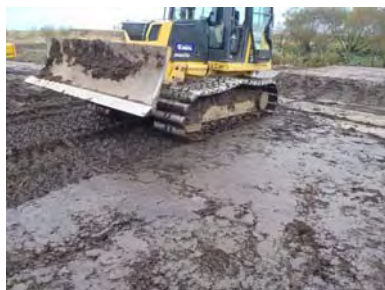
写真-13 代表的な転圧状況写真(夕H22No. 4)

転圧は、バックホウ攪拌での夕H22No.8を除くすべての盛土で可能となったが、転圧後のキャタピラ跡には、含水の浸み出しが認められた。転圧困難だった夕H22No.8は、未改良の泥炭塊やセメント濃集部が確認され、含水が高い状態であった。

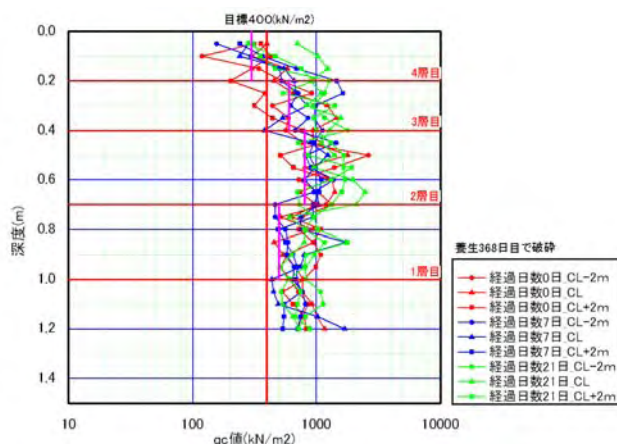
図4 代表的なqcの深度分布図(夕H22No. 7)

転圧困難だった夕H22No.8を除くすべての固化破碎土で、最上層を除き目標qc値400(kN/m²)を満足する結果となった。図4に代表例としてqcの深度分布図(夕H22No.7)を示す。この傾向は、他の固化破碎土も同様であった。最上層の敷均しで使用した固化破碎土は、1~3層目と比

較し、含水比が高い状態であったことが原因であると考えられる。

(含水比：1層目91.2%、2層目97.7%、4層目112.7%)

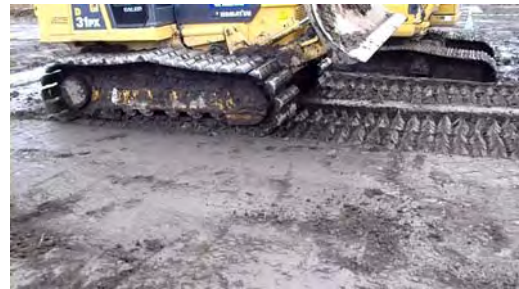
写真-15 代表的な転圧状況写真(夕H22No. 10)

固化破碎土の含水比は、長期放置混合土を用いた固化破碎土(W=100~130%程度)と比較し、含水比が低い状態であった(W=90~120%程度)。転圧状況は良好で、転圧後のキャタピラ跡にほとんど含水の浸み出しは認められなかった。

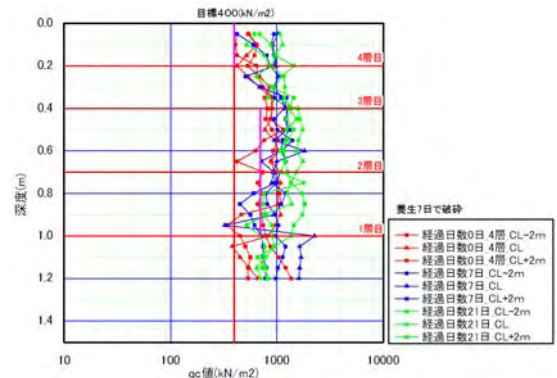
図-10 代表的なqcの深度分布図(夕H22No. 11)

目標qc値400(kN/m²)を満足する結果となった。図-10に代表例としてqcの深度分布図(夕H22No.11)を示す。長期放置混合土のように含水比の高い固化破碎土がなかったことから、1~4層目とも目標qc値を満足する結果となった。
