平成23年度

# 北海道の河川における予防保全型及び 機能維持を考慮した河道管理技術に関する研究 —北海道河道技術研究会—

とりまとめ担当 本局 建設部 河川計画課  
河川工事課  
河川管理課  
各開発建設部（稚内除く）

（独）寒地土木研究所 寒地水圏研究グループ

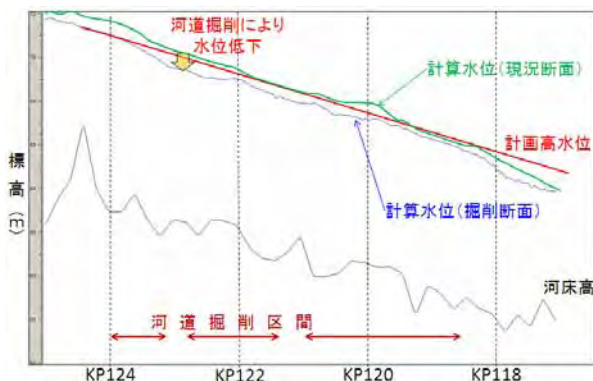
図2 計算水位(現況断面と掘削断面、 $Q=3,800\text{m}^3/\text{s}$ )

画高水位、緑実線が現況断面の計算水位を示しており、KP120 付近及び KP122 より上流で計画高水位を超過する結果となった。

演習問題②では、まず計画高水位超過箇所下流の内岸側高水敷を平水位掘削する作業をした。iRIC では横断面を簡単に編集する機能を有しており、掘削区間をトライアルすることにより図-2 の青線に示すように目標流量を満足する流下断面を確保することができた。

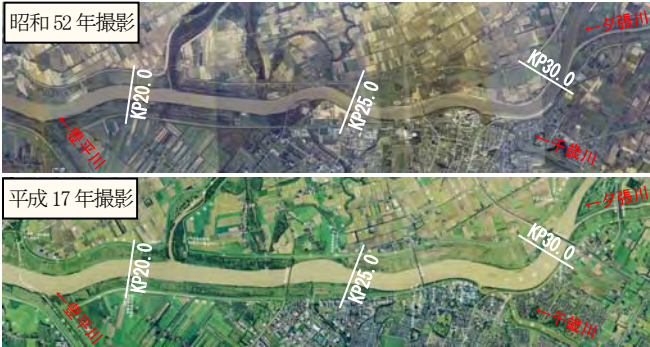
本検討で着目したのは石狩川下流の豊平川合流点(KP19)から夕張川合流点(KP31)にかけてである。このうちKP28からKP30にかけての湾曲部内岸は近年土砂堆積により砂州が見られ、さらに一部樹林化している部分も見られる(写真1、写真2)。

写真1 河道変遷 (石狩川)

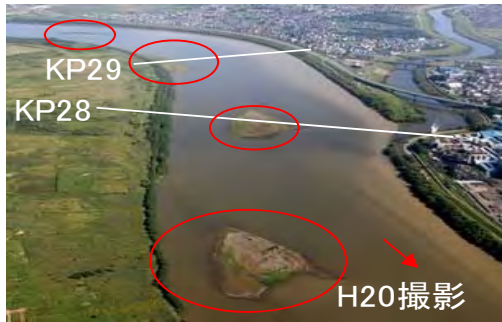
写真2 土砂堆積による砂州の状況 (石狩川)

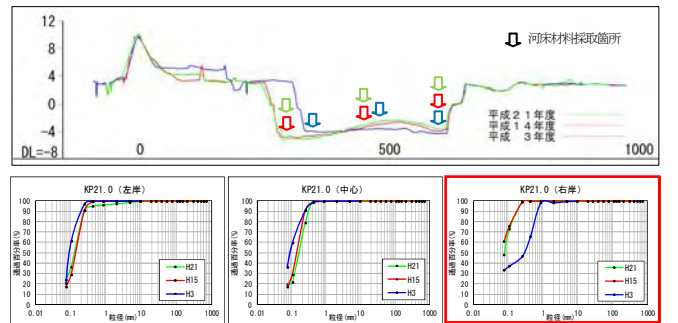
図6 横断形状の変化と河床材料 (石狩川 KP21)

とその断面における河床材料の変化を示す。平成7年に浚渫したことにより川幅が広がると共に、左岸側の河床が低下し濡筋となっており、右岸側が堆積傾向を示している。さらにその断面における粒径加積曲線の経年変化を見ると、右岸側に堆積している土砂の多くは0.2mm以下の細粒分であることがわかる。

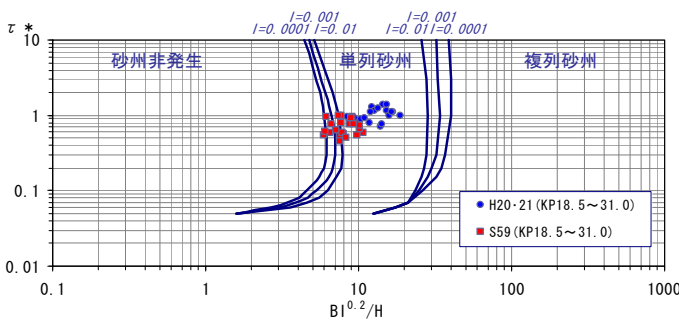
を比較する。図9に示す通り、黒木・岸ら<sup>4)</sup>の中規模河床波の発生領域区分図によれば、河道状況は砂州非発生領域であったが、低水路拡幅に伴い砂州の発生領域に遷移している。このことがKP28付近における砂州発生の原因と考えられる。

図9 中規模河床形態の領域区分図 (石狩川)

石狩川下流は過去に行った流下能力確保のための河道浚渫によって低水路を拡幅した。川幅を広げたことによって摩擦速度は浚渫前に比べて大きく低下したため不安定な河道状況にあるため今後も河床状態が変化するものと考えられる。また、中規模河床波の発生領域区分が砂州非発生領域から砂州発生領域に遷移しており、砂州が発生しやすい河道状態に変化した。そのため KP26 より下流については、現在のところ比較的安定しているものの、今後土砂堆積が懸念される。しかし、現在堆積している土砂の多くは粒径 0.2mm 以下の浮遊砂であるため、大きな出水が発生した場合にはフラッシュされることも考えられる。

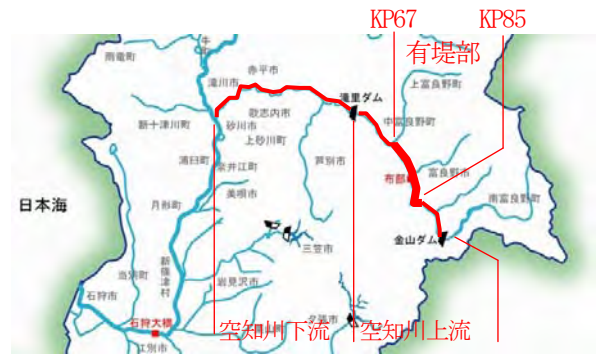
図10 空知川箇所図

空知川上流(滝里ダム～金山ダム間)は、周りを大きな山々に囲まれた富良野盆地を流れており、流入する支川も多く、洪水の多い河川であった(図10)。治水対策としては、昭和42年に金山ダムが完成し、昭和44年に空知川上流を指定区間外区間として洪水による氾濫防止のため築堤を行うとともに、河道掘削により蛇行を直線化する改修を行ってきた。その後、低水路内に砂州が発生し、洪水による大きな外力を受け、河岸が浸食され低水路が堤防に近接した箇所では、堤防を防護するため護岸を設置してきた。

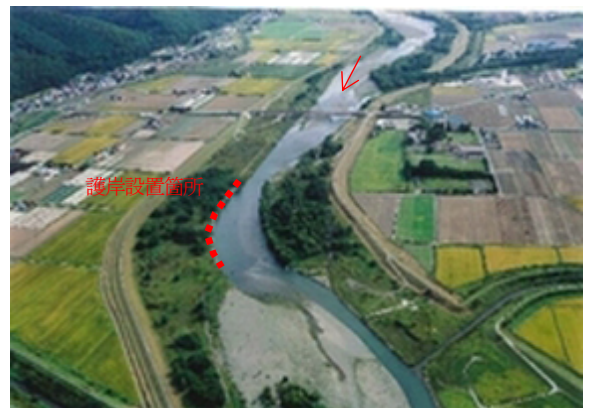
水衝部や堤防接近箇所では、堤防等を防護するため必要に応じて低水護岸が設置されている。護岸により堤防等の安全が確保された一方で、護岸未設置箇所と比較して、護岸設置箇所の対岸では砂州が発達し樹林化しやすい傾向が見られる(写真3)。砂州上に形成された樹木は流下阻害を引き起こし、流木の発生源ともなることから河川管理上の支障となる恐れがある。低水護岸設置により部分的な河床低下が発生し、横断的に水理量に変化したことが砂州の発達及び樹林化に繋がったのではないかと推測されるため、本報告では護岸設置前後における河道形状の変化について整理し考察を行った。

写真3 護岸の対岸で樹林化が見られる例(空知川 KP74)

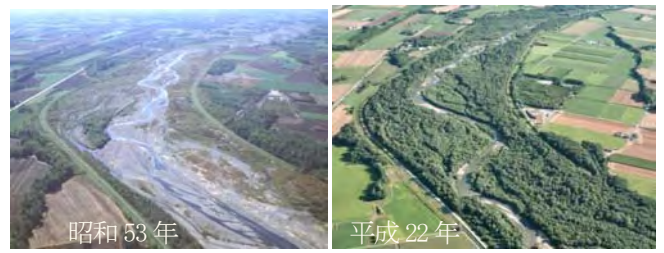
札内川は昭和 53 年までは洪水の度に礫河原が形成・更新され、広い礫河原を有し網状に蛇行する流れが見られていた。平成に入ってから水制工や護岸の整備、ダム建設等により洪水被害の軽減、安定的な飲料水や農業用水の提供が可能になったが、その一方で、砂州の樹林化が進行し、礫河原が減少している (写真 6、図 16)。

写真 6 河道内状況 (札内川 KP29 付近)

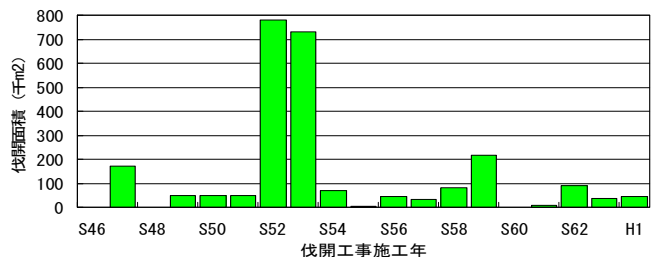
札内川では、昭和 23 年から水制工や護岸工に着手している。戸蔦別川合流点下流側 (KP18~24)、上流側 (KP24~30) では概ね全区間に施工されており (写真 7、写真 8)、昭和 40 年~50 年代には砂利採取が行われてきた。また、平成元年までは樹木伐開が実施されてきており (図 18)、平成 10 年には札内川上流部に札内川ダムが完成し供用を開始している。

図 18 樹木伐開面積 (札内川)

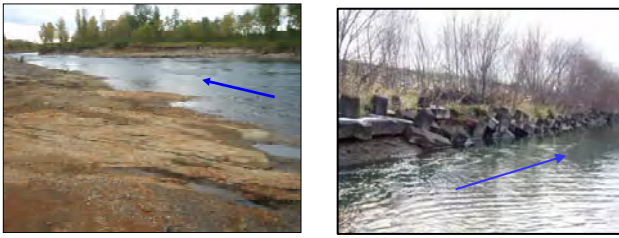
写真 11 河床低下区間の露岩状況 (左: KP160)  
河床低下による護岸の機能喪失 (右: KP160.2)

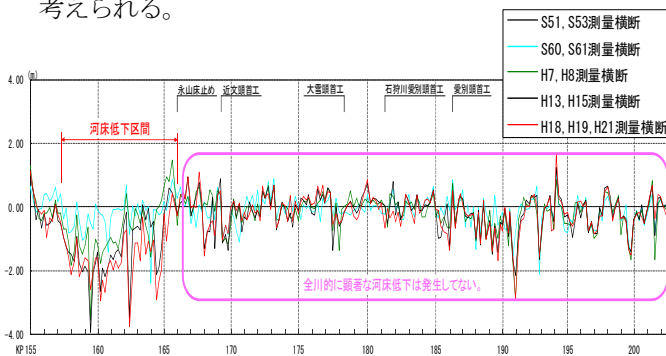
一般的に、横断工作物等の施設建設に伴う河床低下は施設下流から影響が現れると考えられるが、昭和 50 年代以降、河床低下が顕著に進行しているのは当該区間のみであることが図 27 から読み取れることから、横断工作物の影響は少ないものと考えられる。

図 27 平均河床高の経年変化 (S51、53 年河床高との比高)

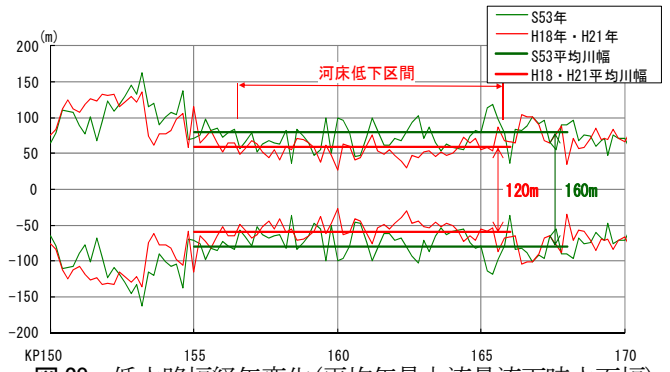
当該区間は、堤防の保護及び河川空間の利用促進を目的として昭和 50 年代～平成 10 年代にかけ高水敷の造成が行われてきた。それにより、当該区間の低水路幅が昭和 50 年代から比べ 40m 程度減少し、摩擦速度が増加したことが要因と考えられる。(図 28、図 29)

図 28 低水路幅経年変化 (平均年最大流量流下時水面幅)

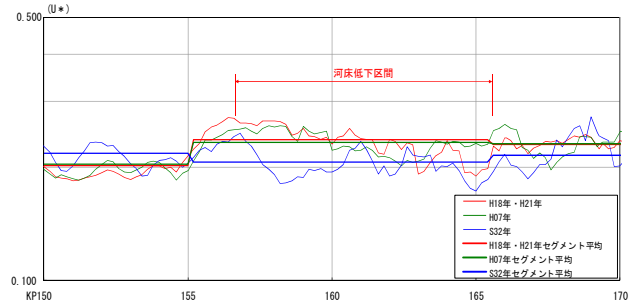
図 29 摩擦速度の経年変化 (平均年最大流量流下時)

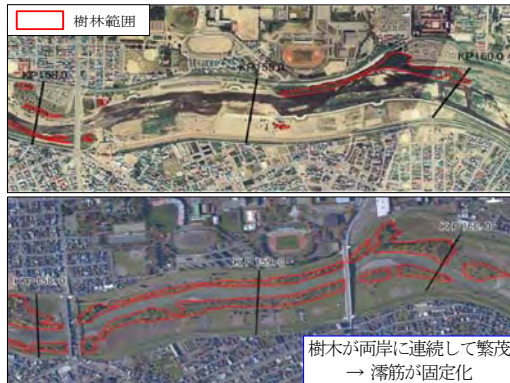
当該区間の航空写真(写真12)を比較すると、昭和60年以降樹林化が進行し流水の集中を促し河床低下を助長させている可能性がある。しかし、これは河床低下により砂州の冠水頻度が低下した結果河畔林が増加したと推測され、直接的な要因ではないと考えられる。

写真12 河道内の樹林化(上段：S60年、下段：H18年)

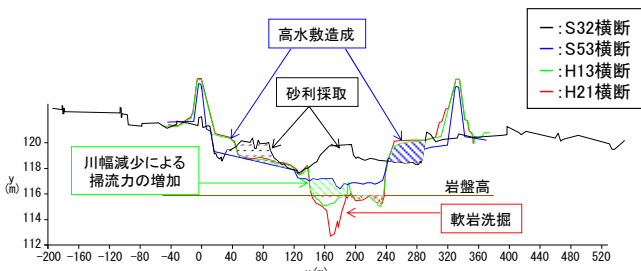
図34 横断形状の変化 (石狩川 KP161.6)

軟岩侵食が著しいKP161.6地点の横断変遷図を図34に示す。平成13年測量を境に最深河床高は岩盤線以下となっている。軟岩は極めて風化しやすく、土砂の移動により洗掘されやすい性状を有しているため軟岩の露出により河床低下が顕著に進行したものと考えられる。
