斜面崩壊検知センサーによる表層崩壊の検知について

－石狩川上流における事例－

北海道開発局旭川開発建設部旭川河川事務所第 2 工務課 ○近藤 雄一※¹
旭川開発建設部治水課 西村 義※²
旭川開発建設部治水課 幸田 学※³

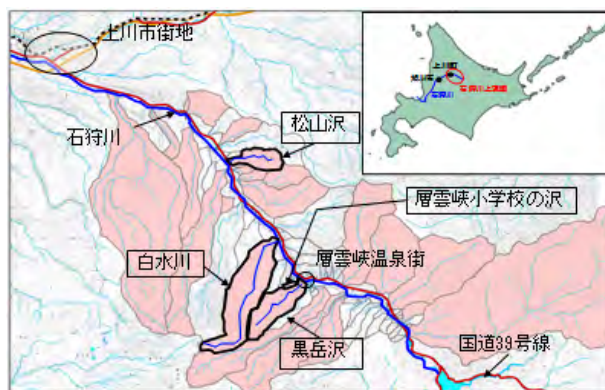
図-1 石狩川上流域

観測対象溪流は上川郡上川町層雲峡温泉街近傍に位置する流域面積 0.7km^2 程度の小溪流である(図-1 参照)。図-2 に観測対象溪流の位置図を示す。当溪流は土石流危険溪流に指定されており、レッドゾーン内に位置する旧層雲峡小学校は地域の避難所に指定されている。溪流の源頭部には溶結凝灰岩の露頭(柱状節理)があり、近年崩壊が発生した痕跡が見られ、源頭部の露頭の下部には崖錐が堆積している。これらの素因を踏まえ、再び斜面崩壊・土砂移動が発生する可能性があり、警戒避難体制の構築・検証に資するデータが取得できる溪流として選定し、表層崩壊発生危険度評価と斜面監視を実施した。表層崩壊の発生危険度は、地表面地形、土層厚、土質強度、飽和透水系数を実測し、斜面安定解析及び定常状態を仮定した水文モデルを組み合わせた簡易な評価モデルを用いて斜面スケールの表層崩壊の発生危険度を評価するH-SLIDER法を用いて評価を実施した²⁾。その上で、溪流単位で斜面スケールの表層崩壊の発生危険度を積み上げ、表層崩壊に起因する土石流の発生危険度を評価した。

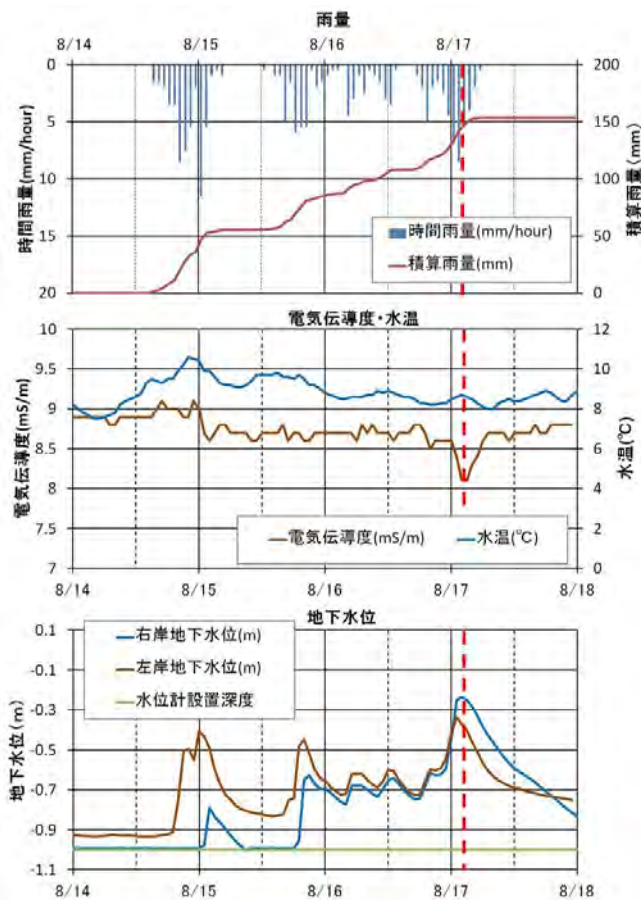
図-5 崩壊発生時の降雨・地下水水位・電気伝導度・水温 (赤色破線が崩壊発生時刻)

崩壊発生当時の水文観測データを図-5 に示す。雨量データをみると、8/14の午後から断続的に降雨が始まり、5回程度のピークを経て降り終わりの8/17午前までに連続雨量150mm超と、当地区では比較的大きい降雨を記録している。降雨強度としては、

降り始めに生じた時間雨量 11.5mm が最も大きく、2 番目に強い時間雨量は崩壊発生直前の 8.5mm の時間雨量であり、崩壊発生までの積算雨量は 142mm であった。地下水位は、降雨と連動しており、右岸側・左岸側ともにピーク値を示した時点で崩壊が発生した。また、電気伝導度については崩壊発生時に値が急激に低下しており、斜面表層に浸透せず表面流として流路へ流出計に付属している水温計からは、崩壊発生時の変化や特徴は見いだせなかった。土壌水分計のデータは欠測しており、超音波水面計のデータは振幅が激しく適切に計測できていないと判断されたため、本稿では示さなかった。

以上、雨量・地下水位・電気伝導度の観測データを総括すると、3 日間程度の断続的な降雨により土壌が湿潤状態になっていた状態に、比較的強い強度の雨量が与えられ、地下水位が上昇したことにより崩壊が発生したと考えられた。

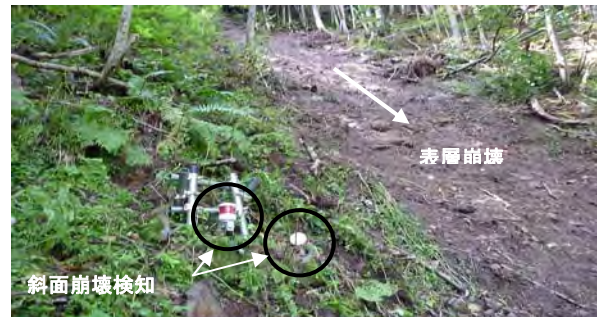
図-6 崩壊検知状況

表層崩壊は対象溪流上流の柱状節理下方にて平成23年8月17日2時頃に発生し、崩壊幅は約5m、崩壊深は推定0.5～1mである。崩壊土砂は渓床堆積物を巻き込みながら50m程度流下し、地下水水位計および土壌水分計が設置してある遷緩部に堆積した。堆積幅は約5～10m、堆積厚は1～1.5mで、径1m前後の比較的大きな礫および倒木を含み、150～200m³程度の土砂量と推定された。

表層崩壊を検知したセンサーは崩壊土砂の流下区間右岸側に設置されている No7、30、31 のセンサーで、No7 は原位置における斜面崩壊の検知、No30、31 は崩壊土砂の流下を待ち受けて土砂移動を検知する目的で設置したものである。崩壊発生後の現地確認で、No7、30 は転倒しておらず No31 は転倒し

土砂を被っていたことから、前者は崩壊土砂が流下する際の振動、後者は崩壊土砂の衝突の衝撃により表層崩壊の発生を検知したものと考えられる。
