千歳川治水対策の進捗状況と効果について

札幌開発建設部 河川計画課 ○中嶋 克之
久保 徳彦
小西 英敏

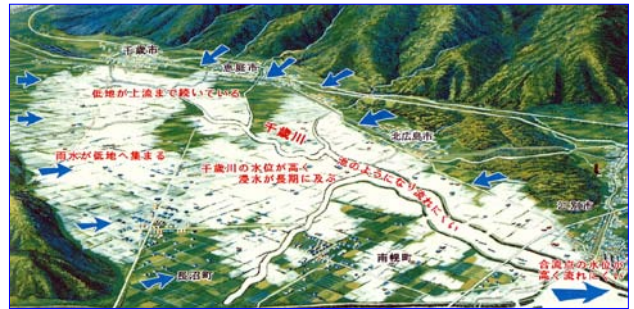
図-2 千歳川の地形特性と洪水氾濫発生との関係

千歳川流域には、広大な低平地が広がっているため、洪水時に石狩川本川の高い水位の影響を長い区間に亘り長時間受けることにより、漏水、法崩れ等に伴う破堤による外水氾濫が発生しやすいことに加え、千歳川の水位が高くなることによって、宅地や農地等に降った雨水は川に流れ込むことができず内水氾濫を引き起こしやすい(図-2)。

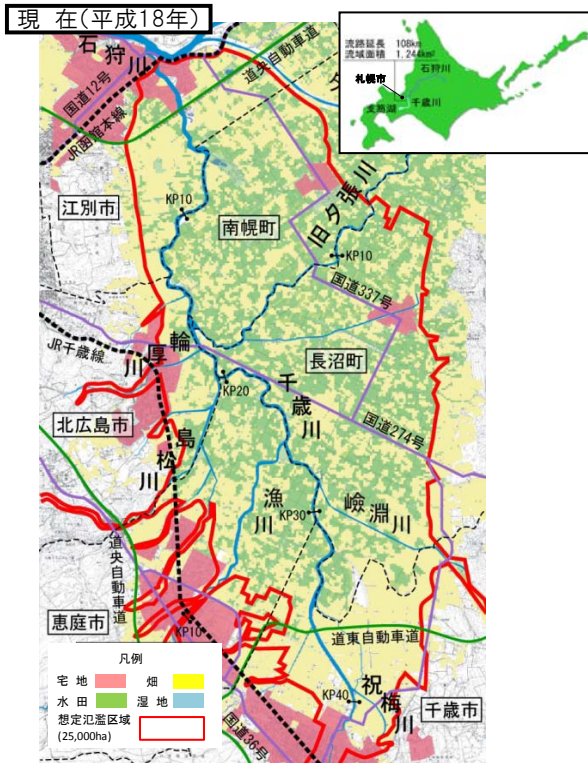
図-1 土地利用状況

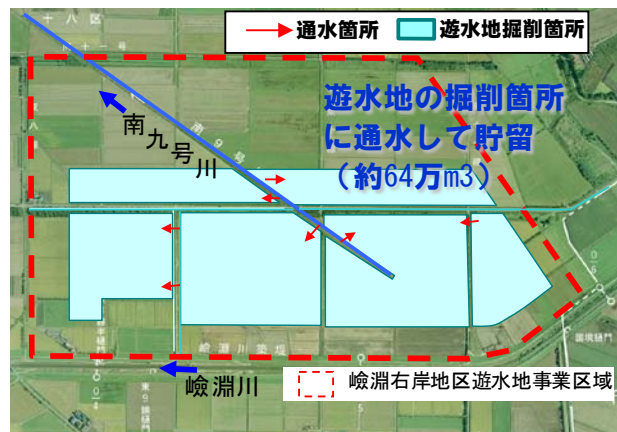
図-8 嶮淵右岸地区遊水地平成24年9月貯留実績

嶮淵右岸地区遊水地では、平成21年度から遊水地内の掘削を開始し、平成21年9月、平成22年8月、平成23年9月、平成24年9月の4年間にわたって、掘削箇所隣接する南九号川の流水を貯留することで浸水被害を軽減してきた。

平成24年9月の前線を伴った低気圧の停滞による大雨では、約64万m³を通水し貯留したことによって、約115haの浸水被害を防いだものと考えられる。
