# 冬期土工による盛土の 変状とその対策の効果検証

旭川開発建設部 名寄河川事務所 工務課 ○丸山 和訓  
工務課 伊藤 祐明  
計画課 村上 泰啓

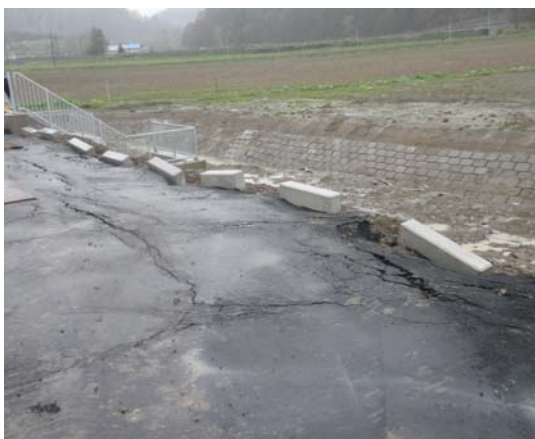
写真-1 冬期盛土変状事例

積雪寒冷地である北海道内においては、冬期施工における盛土工事の困難さを裏付けるように冬期施工の基準に準じて施工した盛土が翌年の融雪期に変状を生じる事例が報告されている。特に厳冬期である1月～2月の天塩川上流の冬期土工においては、築堤盛土冬期管理基準を遵守し、天候に充分留意し冬期施工を行いながらも、融雪後の盛土に変状が起こり、**写真-1**のように舗装の亀裂や布設した護岸ブロックの不陸が生じた事例が確認されている。

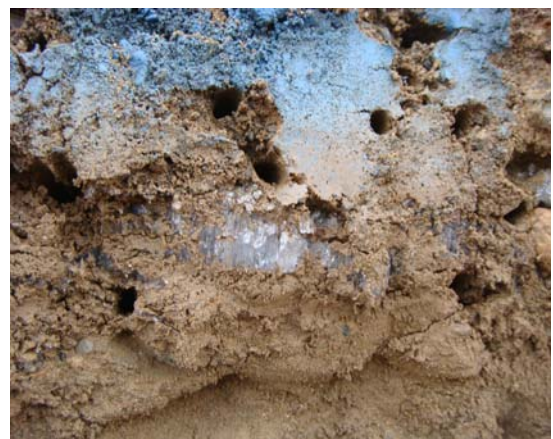
写真-2 盛土内で確認された氷柱

この原因の一つとして、冬期施工の際、悪天候や作業工程により盛土工事を一時中断した場合、先に盛り立てた土砂が凍結する現象(**写真-2**)が挙げられる。

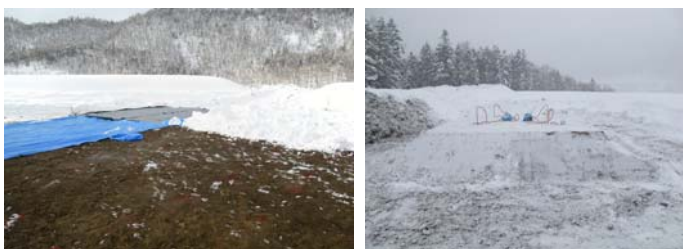
写真-3 試験盛土完成状況

- ① 平成24年1月17～18日に1次盛土（盛土厚  $t=90\text{cm}$ （1層  $t=30\text{cm}$ ））（**写真-3**）を行い、養生方法として想定される盛土表面の凍結対策を**表-1**に示す4パターンで実施
- ② 悪天候による工事中止期間を想定した凍上期間2週間を考慮し放置
- ③ 平成24年2月6～7日に2次盛土（盛土厚  $t=90\text{cm}$ （1層  $t=30\text{cm}$ ））（**写真-3**）を行い盛土工事完了とした。試験盛土の配置は**図-3**に示した。

(左：1次盛土完成時、右：2次盛土完成時)

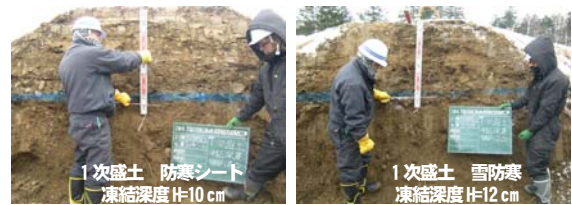
写真-4 試験盛土開削凍結深度確認 (H24/3/6時点)  
(左:防寒シート, 右:雪防寒)

“雪防寒”のケースでは、開削による確認**(写真-4)** および、コアによる確認**(写真-6)** で双方とも3~12cmの凍結深が確認された。地温観測結果では、1層目は地温 $0^{\circ}\text{C}$ 未達であった。2、3層目は地温 $0^{\circ}\text{C}$ 以下が確認された。ただし、2層目の地温は $0^{\circ}\text{C}$ をわずかに下回る程度であった。最も凍上深が浅かったケースは『雪防寒』であり、コア確認**(写真-6)** で3cm、開削確認**(写真-4)** で12cmであった。

“防寒シート”のケースでは、開削による確認(写真-4) および、コアによる確認(写真-6)で双方とも約10cmの凍結深が確認された。地温観測結果では、1、2層目

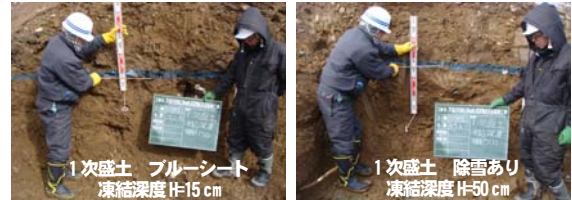
写真-5 試験盛土開削凍結深度確認 (H24/3/6時点)  
(左:ブルーシート, 右:裸地)

“裸地”のケースでは、開削による確認**(写真-5)** および、コアによる確認**(写真-7)** で双方とも50cmの凍結深が確認された。地温観測結果では、1層目は地温 $0^{\circ}\text{C}$ 未達であったが、2、3層目は地温 $0^{\circ}\text{C}$ 以下 ( $-2\sim-20^{\circ}\text{C}$ ) を示し、他のケースと比較し著しい地温低下が確認された。

“ブルーシート”のケースでは、開削による確認(写真-5) および、コアによる確認(写真-7)で双方とも約15cmの凍結深が確認された。地温観測結果では、1、2層目は地温0°C未達であった。3層目は地温0°C以下が確認された。

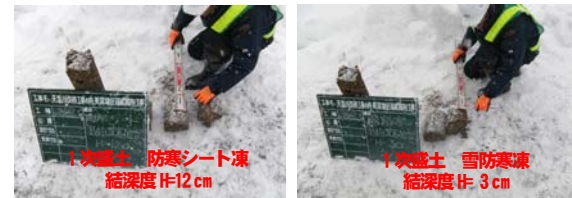
写真-6 試験盛土コア凍結深度確認 (H24/2/3時点)  
(左:防寒シート, 右:雪防寒)

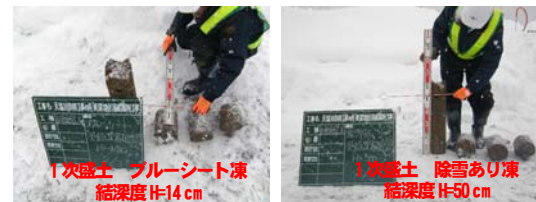
写真-7 試験盛土コア凍結深度確認 (H24/2/3時点)  
(左:ブルーシート, 右:裸地)

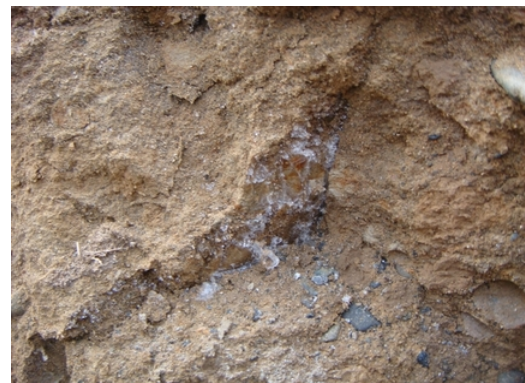
写真-8 開削時に確認された盛土内のレンズ状の水

なお、ケース『裸地』の2～3層目付近にて確認した凍結部分(地中の氷の確認)を写真-8、写真-9に示した。レンズ状、粒状の水が確認されており、融雪時の盛土変形の原因となっているものと想定される。

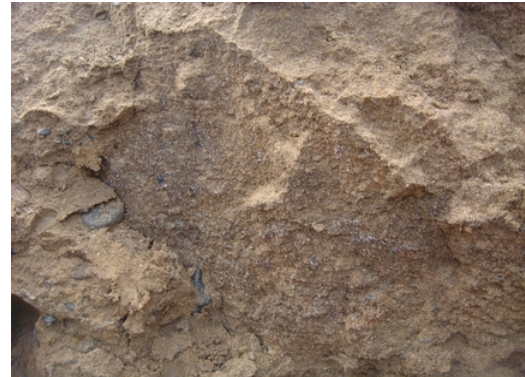
写真-9 開削時に確認された盛土内の粒状の水

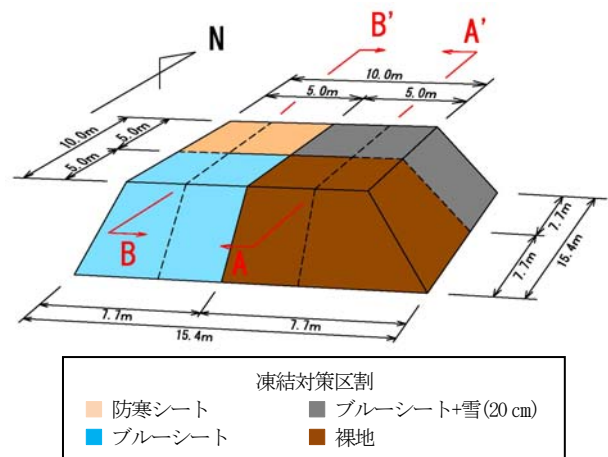
図-6 試験盛土変状観測位置図

(b)B-B' 断面に示し、2次盛土の盛り立て直後と融雪後の盛土形状観測時の盛土法面の変状変化を(c)A-A' 断面および(d)B-B' 断面に示す(図-6、図-7)。

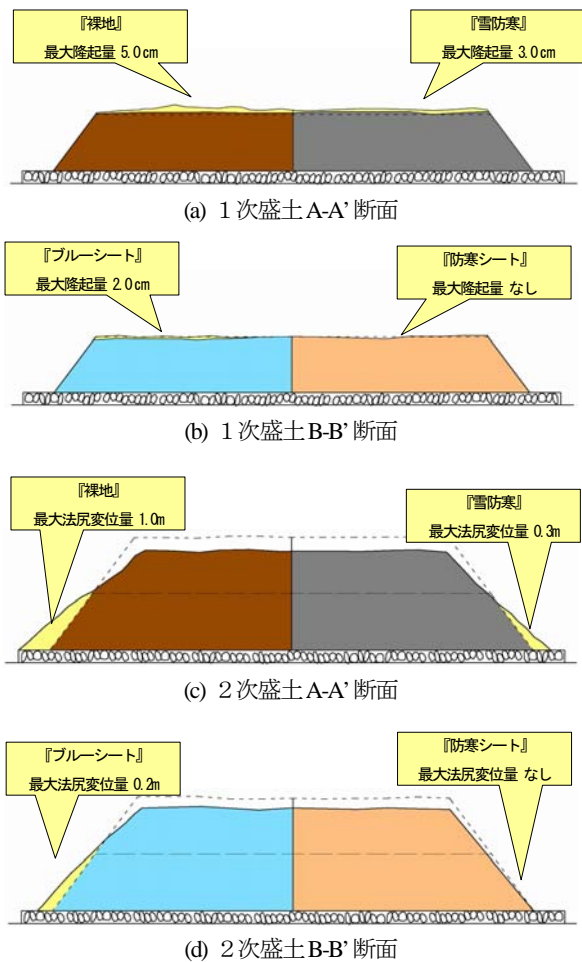
図-7 盛土表面変状図

盛土完成後の変形量は、1次盛土の盛り立て直後と2次盛土前の盛土表面の変状変化を(a)A-A'断面および

各ケースにおける沈下および隆起量を測量した。

1次盛土の挙動としては、ケース『防寒シート』以外、盛土表面が隆起する傾向が得られている。2次盛土の挙動としては、『防寒シート』以外、法尻付近で法面の変位が確認された。
