# 石狩・空知地方における 平成24年豪雪時の雪害と気象

(独) 土木研究所 寒地土木研究所 雪氷チーム

平成23年度冬期の石狩・空知地方では、低温と局地的な降雪により、最大積雪深の発生確率年は石狩北部の厚田と新篠津、空知南部の美唄と岩見沢で道路防雪施設の設計値である30年を超過した。本論文では、雪害の発生条件を検討するため、空知地方の岩見沢や石狩地方の厚田を中心とした地域を対象に、現地調査、気象データ、新聞記事、国道の通行止め履歴をもとに平成24年豪雪による雪害と気象の特徴をとりまとめた。その結果、雪害の発生は大雪期間の積雪深増加だけでは判断できないこと、多量の積雪により雪崩予防柵や防雪柵の機能が低下していたことが示唆された。

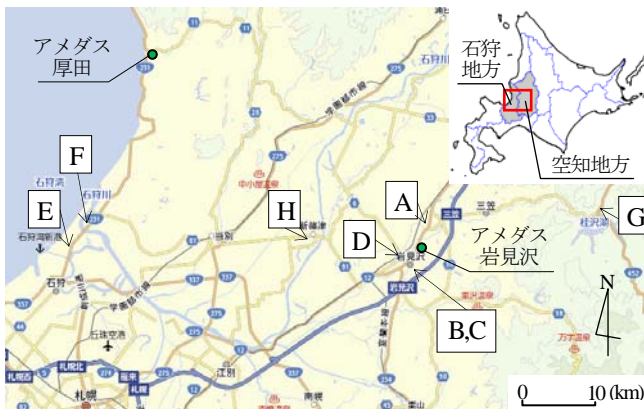
図-2 2011年度冬期現地調査箇所。図中のA～Hは、図-3のA～Hの位置に該当する。

1月23日調査では、大量降雪に起因する積雪深増加により、交通障害の要因となる車線および歩道幅の減少が見られた。1月30日調査では、道路標識の約2/3以上が着雪により、認識が困難となっていることを把握した。2月10日調査では、石狩市において視程障害と防雪容量にはほぼ達した吹き止め柵について確認した。2月22日調査では、雪崩予防柵の背面の積雪が柵高さ以上となっている状況を確認した。3月1日調査では、吹き払い柵の風上側が埋雪している状況を確認した（図-2、図-3）。

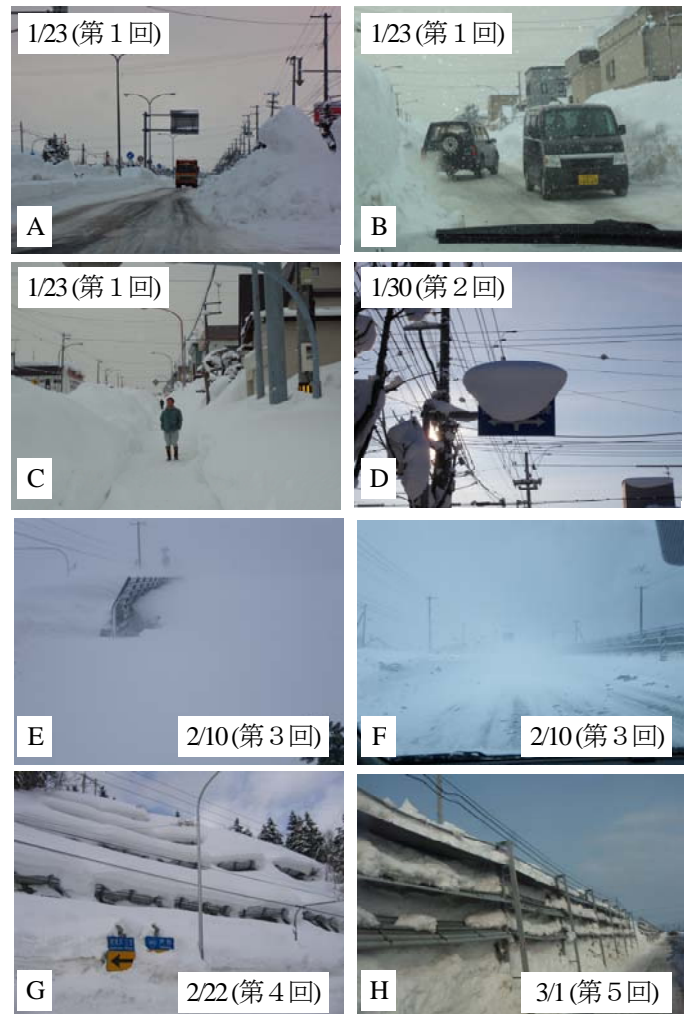
図-3 2011年度冬期現地調査状況

- A : 国道12号線（岩見沢市岡山） 片側2車線の排雪が間に合わず、走行車線に堆雪されている。
- B : 岩見沢市市道 路肩の堆雪により車線幅が減少し、相互通行が困難となっている。
- C : 岩見沢市市道 約20mの堆雪、歩道幅は1人分のみ確保されている。
- D : 岩見沢市市道 道路標識の着雪、大雪後未処理。標識の約2/3以上が着雪により、認識が困難となっている。
- E : 国道231号（石狩市新港東）防雪容量にはほぼ達した吹き止め柵（柵高5.0m）。
- F : 国道231号（石狩市八幡） 吹き払い柵の下部間隙が埋雪している。雪堤高さは約1.5m。
- G : 国道452号線（三笠市桂沢） 雪崩予防柵の背面の積雪が柵高さ以上となっている（柵高2.0m）。せり出し高さは約1.0m。
- H : 新篠津村市道 吹き払い柵（柵高3.5m）の風上側が埋雪している。

アメダス岩見沢では積雪深が73cm増加し、降積雪や吹雪による道路通行止めの他、除排雪が滞る事態となった (表-2)。また、1月16日の時点で最大積雪深の30年確率期待値を超過し、平年値との比が1.6倍となった (表-4)。その後、2月上旬までは顕著な積雪深増加は見られなかったが、除雪後の路肩の堆雪による車線減少や視距の低下、標識の着雪等の雪害が発生した (図-3)。

アメダス岩見沢では積雪深が55cm増加し、再び交通網が寸断される事態となった (表-2)。その際、最大積雪深の30年確率期待値を超過し、平年値との比が1.7倍となった (表-4)。その後は、雪崩予防柵の背面や防雪柵の風上側が埋雪する等、防雪機能が低下していた (図-3)。

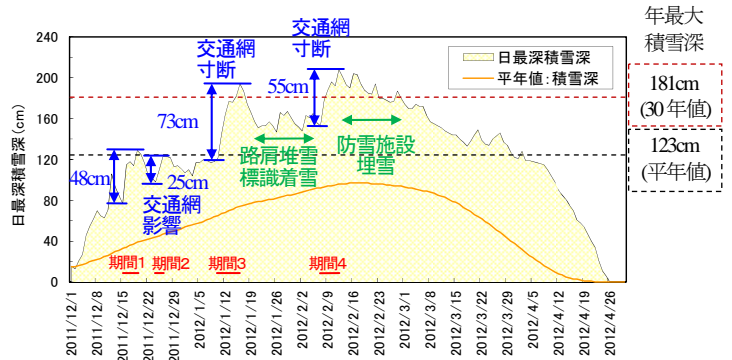
図-7 2011年度冬期アメダス岩見沢積雪深と道路雪害

期間1～4を含む2011年度冬期のアメダス岩見沢の積雪深の推移を、図-7に示した。2011年度冬期では、期間3と期間4で交通網が寸断された。期間1では6日間

積雪深が48cm増加したが、道路交通網に目立った影響は発生しなかった。対して、期間2では3日間での積雪深増加が25cmで、期間1よりも23cm小さかったが交通網に影響を与えた。また、期間1と期間4は、ほぼ同程度の期間 (6日間) と約50cmの積雪深増加であったが、期間4では交通網の寸断に至った。このように、雪害の発生は大雪期間の積雪深増加だけでは判断できないことが示唆される。

4. と 5. の結果から、雪害は積雪だけでなく、他の要素が絡んでいる可能性がある。中村<sup>16)</sup>によれば、雪氷災害の特徴は、他の災害には見られない準静的性質 (災害が発現するまでの期間が長い) と動的性質 (突如発生) の双方を兼ね備えている点にある。例えば、図-7 に示す交通網の寸断等は動的性質、防雪施設の埋雪等は準静的性質として分類されると考えられる。これらの雪害発生の特徴を把握することは、今後の雪害発生条件を検討するための基礎資料として有効と考えられる。ここでは、ある地域で雪害が発生するリスクの程度を「雪害度」、雪害を未然に防ぐ体制や備えの程度 (除雪体制や防雪施設の高さ等) を「防雪度」と定義のうえ、平成 24 年豪雪時の岩見沢を対象として道路の雪害に与える要因について検討した。
