積雪寒冷地における床版防水層の機能低下に関する実験的研究

(独) 土木研究所 寒地土木研究所 寒地構造チーム ○角間 恒
(独) 土木研究所 寒地土木研究所 寒地構造チーム 澤松 俊寿
(独) 土木研究所 寒地土木研究所 寒地構造チーム 岡田 慎哉

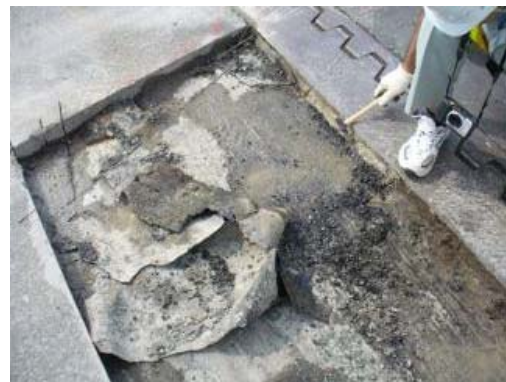
図-1 防水層の損傷例

このような背景から、床版防水の重要性が強く認識されてきている。しかしながら、橋面全面への床版防水層（以下、防水層）の設置が基準化されたのは近年のことであり⁴⁾、多くの既設橋梁で防水層が未設置か部分的な設置にとどまっているのが現状である。また、比較的新しい建設年次で防水層が設置されている橋梁においても床版下面に漏水や遊離石灰が確認されており、防水層の機能低下が懸念されている。防水層の現状把握を目的として、北海道内の防水層が設置された RC 床版を有する 15 橋について引張接着試験が実施されている。その結果、架設年次によらず多くの橋梁で基準値を満たさず、防水層の機能低下の可能性が示されている⁵⁾。所要の引張接着強度を確保していない箇所の中には、**図-1**

のように舗装および床版コンクリートに対する付着が全く確保されておらず、適切な防水効果が得られていないものも確認されている。

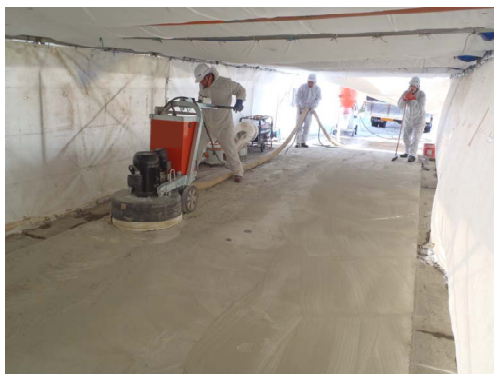
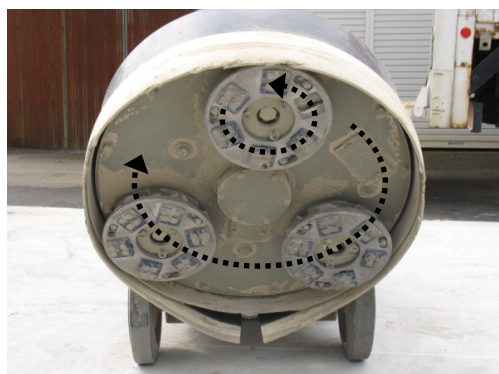
図-4 コンクリート表面の研掃

(a) コンクリート表面の研掃の状況

(b) 小型研掃機

コンクリート硬化後、コンクリートを打設した半分の面積にあたる 3.00m×10.52m についてコンクリート表面の研掃を実施した。研掃には図-4 に示す小型研掃機（研削加重 300kg、研削ディスク速度 600~1200rpm）を用い、コンクリート表面のレイタンスを確実に除去できるように 2mm 程度の厚さを削り取った。
