振動調査技術の農業用ポンプ 設備診断への適応について

札幌開発建設部 農業整備課 ○西田 真弓
蒔苗 英孝

本報は、農業用ポンプ設備の点検・整備に係る維持管理費低減やストックマネジメントにおける一次診断技術の向上を目指し、農業用ポンプ設備診断に対して、数値による定量的な判定が可能な振動調査の適応について検証した結果について報告するものである。

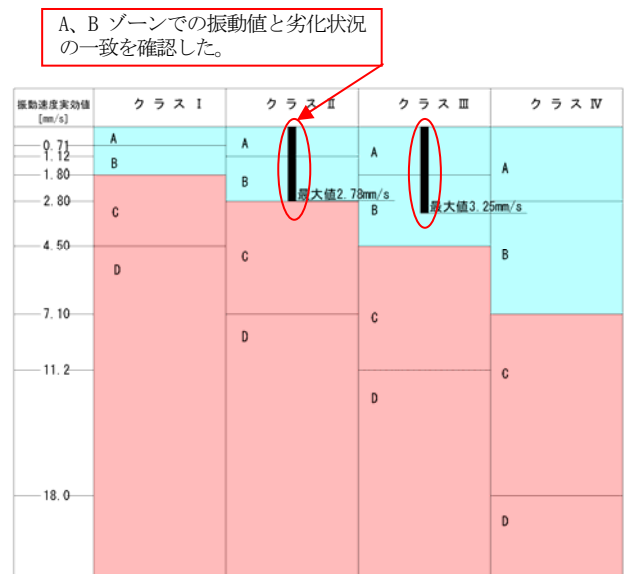
図-5 ISO基準へのプロット結果

工業用ポンプで用いられている図-4に示す振動速度実効値の既存判定基準ゾーン分けでは、本調査における対象ポンプは原動機の出力からクラスⅡおよびクラスⅢに分類され、既存判定基準に照らし合わせた場合は、本調査で測定した3方向、621点全ての計測箇所において、A及びBゾーン(長期運転可能)範囲内であった(図-5)。これは、事前調査により確認したポンプ劣化状態(比較的良好)と一致する結果であった。この結果、農業用ポンプ設備の機能診断(健全度評価)の「S-4」判定基準として既存評価基準「ISO 10816-1 クラスⅡおよびクラスⅢのA、Bゾーン」は、利用可能であると判断できる。

※上図は図-4の621点の振動速度実効値をISO判定基準にプロットしたものである。

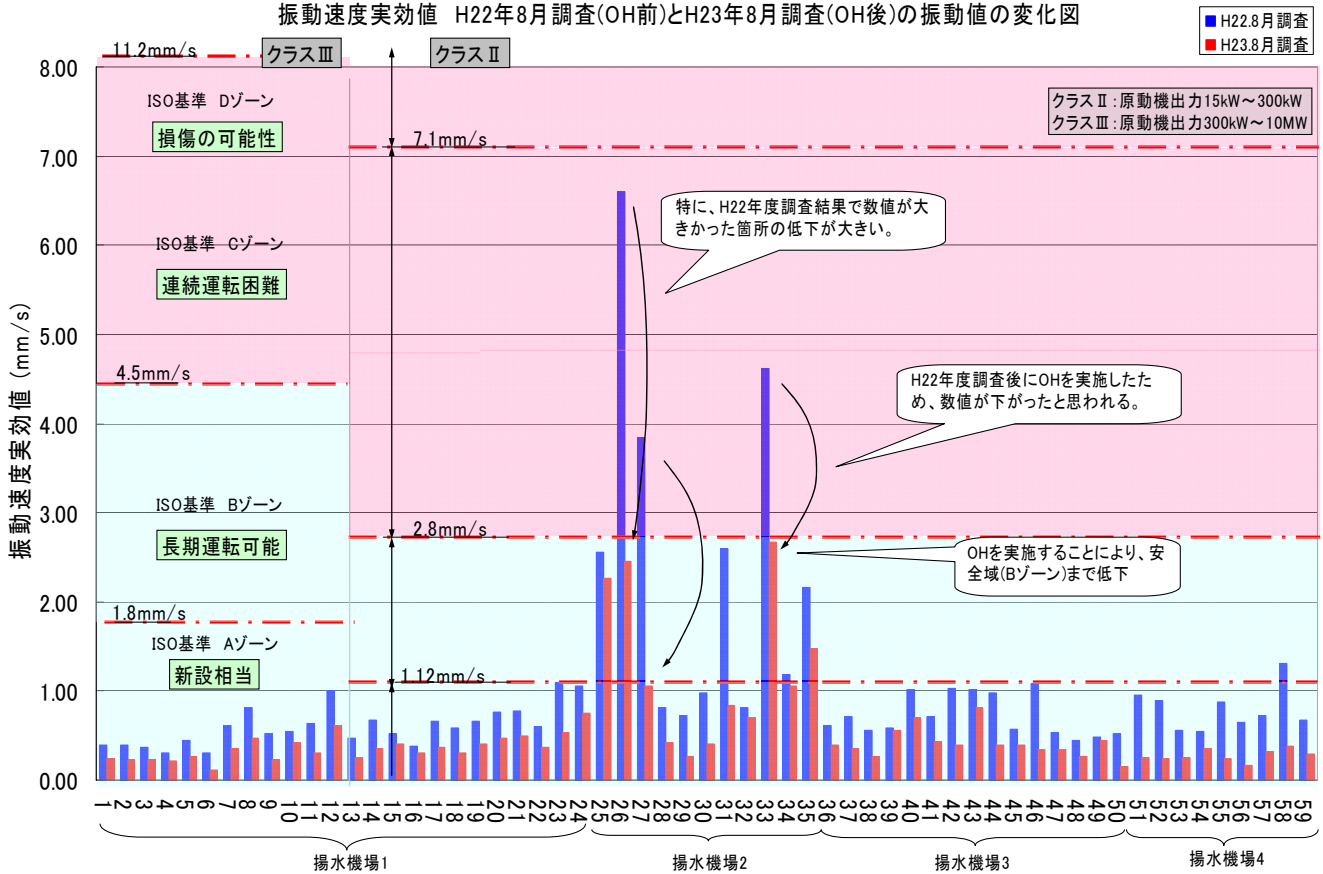
図-7 振動値のオーバーホールによる変化

図-7に示すとおり、いずれのポンプもオーバーホールにより状態が改善し、5台全てのポンプ(59測点)において振動速度実効値は低下する結果となった。

しかし、ポンプによってはオーバーホールにより軸受ベアリングの交換を行ったにもかかわらず揚水機場2の

振動速度実効値 H22年8月調査(OH前)とH23年8月調査(OH後)の振動値の変化図

ように振動値がBゾーン上限にとどまっているものも確認された。

これは、このポンプがギャップ値（遊び）の大きいベアリングを採用していることが影響しているものと考えられ、この結果から採用されたベアリングの種類によっては、ISO判定基準が適応できない場合もあることが確認された。

オーバーホールを実施したポンプ(4揚水機5台ポンプ)を利用して、その前後を計測し振動値の変化を確認した。
