北海道日本海沿岸における 磯焼け箇所への藻場回復について

— 寿都漁港の総合的な磯焼け対策施設の検討・実施報告 —

小樽開発建設部 小樽港湾事務所 第一工務課 ○松野 健
今林 弘
(独) 土木研究所 寒地土木研究所 水産土木チーム 佐藤 仁

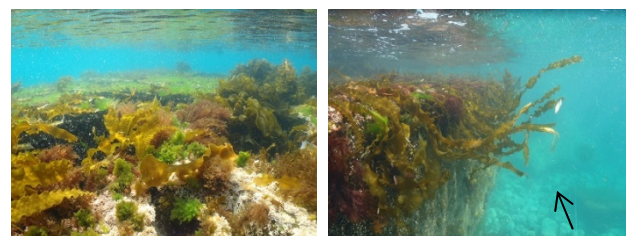
写真-3 海藻着生状況(2012.5)

続いて、施工後よりホソメコンブの幼芽期にあたる冬季と繁茂期である夏季において海藻着生状況をモニタリングした。結果の一例として、直近の海藻繁茂期にあたる2012年5月における天端水深-0.5mに設置したブロック上面の状況を写真-3に示す。既設天端部は海藻の着生が見られず磯焼け状態のままであるが、天端水深-0.5mではホソメコンブやワカメを始めとする多種類の海藻が着生しており、嵩上げを行うことによる効果を確認することができた。
