鶴居第2地区の排水路沈砂池による 土砂流出対策とその効果について

釧路開発建設部釧路農業事務所工事課 ○角野 豊
日下 信正
吉田 明

本報告では、沈砂池に到達し水中を浮遊する土砂量及び沈砂池内に堆積した土砂量の測定結果及び土砂流出対策の効果について報告するものである。

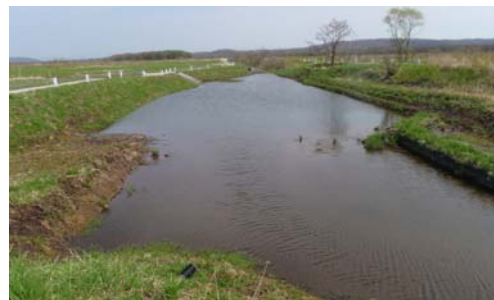
写真1 排水路下流部の沈砂池

本地区では、土砂流出対策として、排水路の下流部に沈砂池を設置し、工事中に発生した土砂を捕捉している(写真1)。また、施工中は施工箇所ごとに汚濁処理施設を設置している(写真2、3)。さらに、排水路では法面に在来植生を回復させるための法面被覆を採用している。農家自らも牧草の更新時に圃場周縁部の牧草を残すなど、農地からの流出土砂を極力抑えるための営農上の工夫を行っている。このように地域全体で釧路湿原の自然環境の保全に努めている。

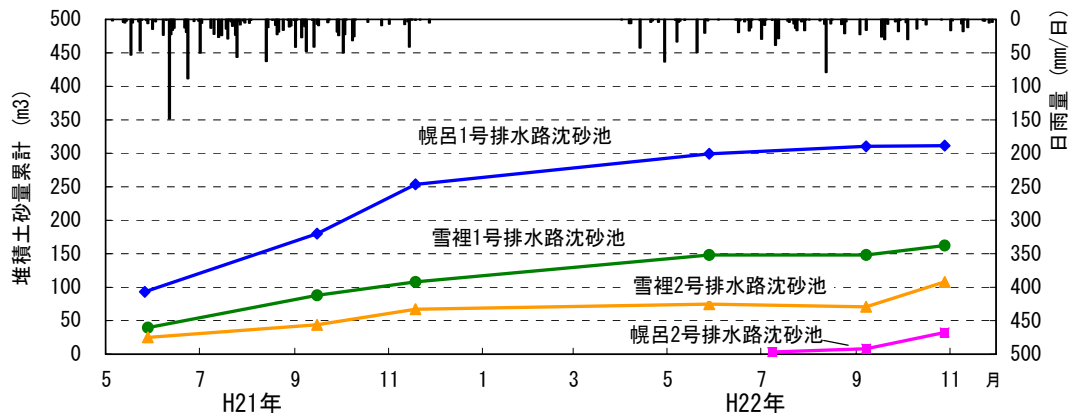
図6 堆積土砂量の経時変化

堆積土砂量の経時変化を図6に示す。沈砂池設置後、次第に堆積土砂量が増加しており、土砂捕捉機能を発揮していることがみてとれる。
