積雪寒冷地におけるコンクリート舗装の 現況把握と設計手法に関する一検討

寒地土木研究所 寒地道路保全チーム ○上野 千草
安倍 隆二
木村 孝司

本報告では、北海道開発局で実施してきたコンクリート舗装の設計手法の推移、北海道におけるコンクリート舗装の路面状況、および積雪寒冷地特有の破損事例を報告する。また、凍上による破損を抑制する設計断面の検討のために置換率70%および100%で実施した試験施工箇所における現地調査の内容と、現在までに得られた調査結果を報告するものである。

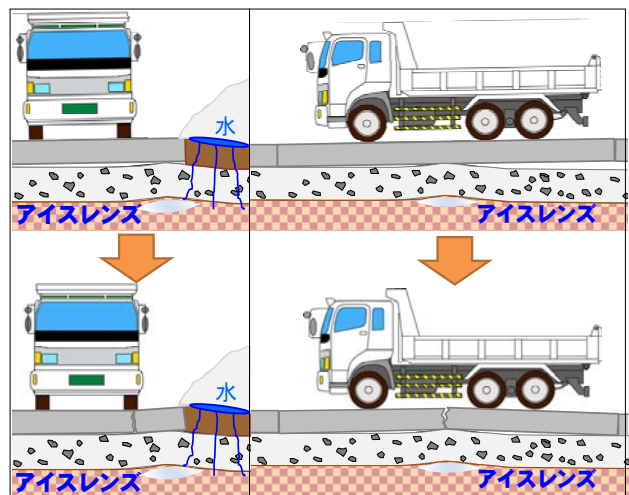
図-7 凍上によるひび割れ発生メカニズム

凍上によるひび割れのメカニズムの一例を**図-7**に示す。

路床が凍上性の材料で、路床まで0℃以下となり、路肩からの水分の供給がある場合、**図-7**の左図のように、路肩側の路床にアイスレンズが発生・発達し、舗装版が持ち上げられる。ここに車輛荷重が繰り返しかかり縦断的にひび割れが発生する。また、融解期には路肩端部の支持力を低下をまねき、ひび割れの発生要因となる。

一方、**図-7**の右図のように舗装下で路床にアイスレンズが発生した場合、車輛荷重がかかることにより横断方向にひび割れが発生する。また、融解期には舗装版直下の支持力を低下をまねき、ひび割れの発生要因となる。

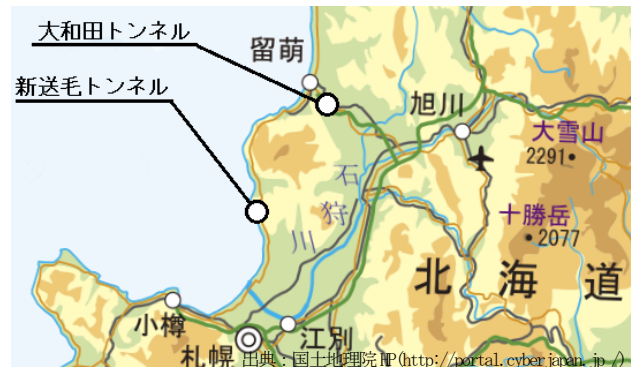
図-9 試験施工箇所図

試験施工は、図-9に示す深川留萌道大和田トンネル(留萌市)および一般国道231号新送毛トンネル(石狩市)の明かり部の2箇所である。

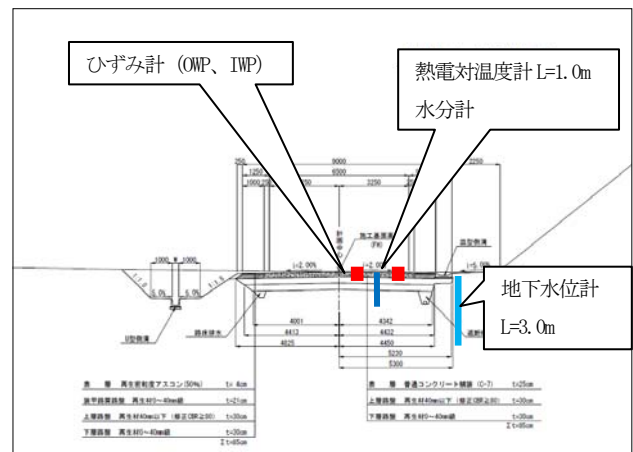
図-10 埋設計器概要(新送毛トンネル置換率70%工区)

各箇所とも路盤・路床の凍結を確認するための温度計・水分計を埋設し、さらに、図-10に示すように新送毛トンネルの明かり部には、コンクリート舗装版内部にひずみ計を、路肩に地下水位計を埋設している。

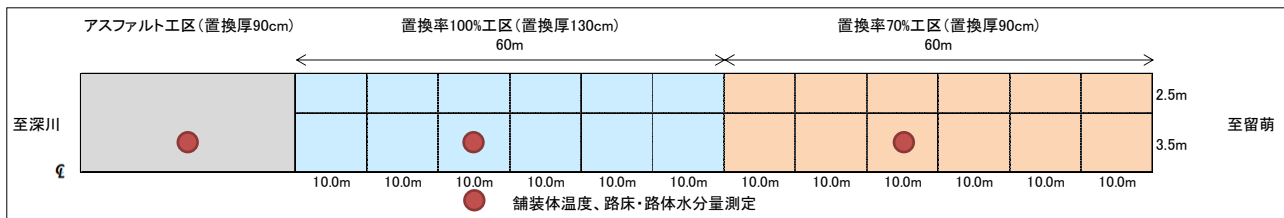
図-11 大和田トンネル明かり部試験施工工区概要

各試験施工箇所の概要を図-11、12に示す。各箇所とも置換率70%および100%の工区、および供用性状等の比較のためアスファルト舗装工区を設けている。
