# 北海道の既設コンクリート舗装の現状について

(独) 土木研究所寒地土木研究所 寒地道路保全チーム ○熊谷 政行  
 (独) 土木研究所寒地土木研究所 寒地道路保全チーム 安倍 隆二  
 (独) 土木研究所寒地土木研究所 寒地道路保全チーム 布施 浩司

キーワード：コンクリート舗装、健全度、耐久性、維持管理

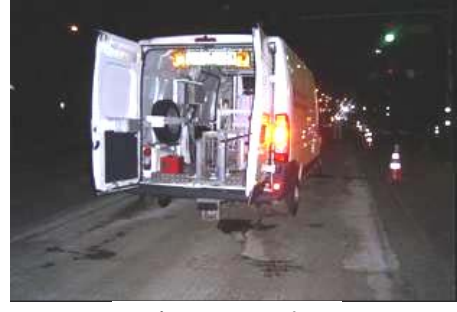
写真-10 FWD 調査

FWD 調査は、目地部の健全度を評価するために実施した。FWD 試験（写真-10）は、非破壊試験であり、舗装体の支持力を評価する試験である。図-5 に目地部における荷重伝達率の評価方法を示す。FWD 試験装置の載荷版をコンクリート版の端部に載荷し、D0 たわみセンサーと 30cm 離れた D30 たわみセンサーのたわみを用い、測定したたわみ量を式(1)に代入し、荷重伝達率を計算する。この数値が 65%以上であれば、ダウエルバーが正常に機能し、目地部の伝達が良好であることが評価できる。

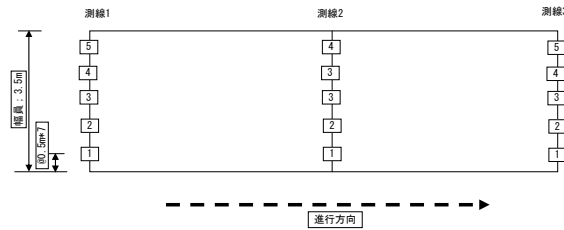
図-6 FWD 調査箇所（一般国道 5 号札幌市手稲）

一般国道 5 号札幌市手稲で実施した調査箇所を図-6 に示す。調査は目地部 3 測線を測定した。また、参考にひび割れ発生箇所や健全部箇所でも参考に試験を実施した。調査の前にダウエルバーの位置や調査を行った鉄網の埋設位置を確認するため、電磁波レーダを用いたが、位置を確認することができなかった。施工年度が昭和

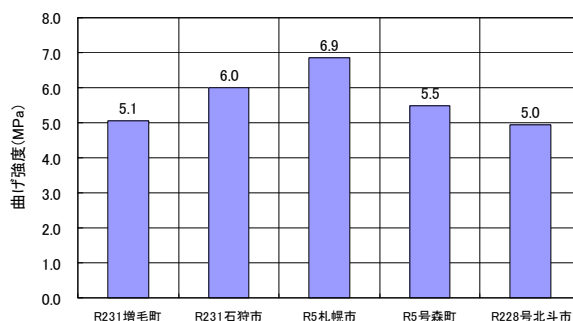
図-10 曲げ強度

採取コアを用いた室内試験は全道5箇所のコンクリート舗装箇所から採取したコアを使用し、室内試験を実施した。曲げ強度は圧縮強度試験のデータを用いる換算式を用い、算出した。図-10に全道5箇所から採取したコアの換算した曲げ強度を示す。全ての調査箇所の曲げ強度は、現在の規格値4.4MPa以上の値を得ることができた。

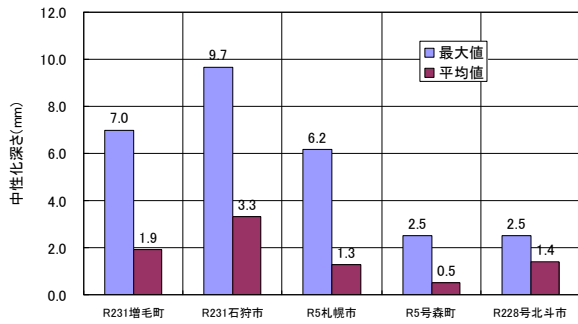
図-11 中性化深さ

図-11 に中性化深さの試験結果を示す。中性化深さは、試験用供試体の最大値および平均値を示した。大気中の二酸化炭素による中性化の影響は、最大でも 10mm 程度の結果となった。
