鋼製ゲートにおける耐久性塗装工法の 検証について（第2報）

室蘭開発建設部 農業開発課 ○成松 雅樹
森田 尚洋

そのことから、維持管理費の低減を目的とした耐久性塗装工法を試験施工し、各塗装工法の劣化状況等、供用5年目のモニタリング調査結果について報告する。

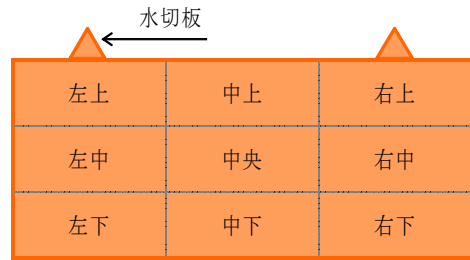
図-3 調査箇所割付

Ⅱ) 塗膜厚測定においては、ゲート表面を10点に分割し、1箇所につき4点を計測した（図-3）。なお、過去に行った再塗装の塗装仕様が不明であったため、施工当時の一般的な再塗装仕様であるジンクリッチペイント+エポキシ樹脂系（以下、「在来工法」という。）（表-3）と仮定した。測定の結果、土砂吐ゲート：平均塗膜厚198~406 μ m、10測定点中7測定点が基準未滿、洪水吐ゲート①：平均塗膜厚163~29

7 μ m、10測定点すべてが基準未滿、洪水吐ゲート②：平均塗膜厚242~332、7測定点すべてが基準未滿であった（表-4）。

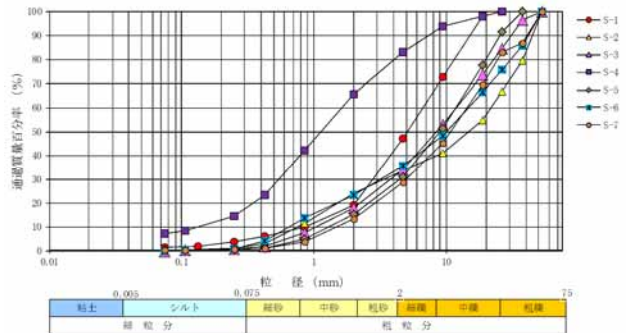
図-5 粒径加積曲線

流砂を対象とすることから、ゲート上下流7箇所の川底や河原地表から資料を採取した。採取試料の粒度分布試験結果から、河道内の土質は「砂質レキ」及び「レキ」に分類された(図-5)。現地目視により、レキは比較的硬質と思われる、角レキ状や亜角レキ状のものが多く含まれていることを確認した(写真-5)。
