# ひび割れ修復工法の選定 および施工実態に関する調査

(独) 土木研究所 寒地土木研究所 道北支所 ○村中 智幸  
(独) 土木研究所 寒地土木研究所 耐寒材料チーム 内藤 勲  
(独) 土木研究所 寒地土木研究所 耐寒材料チーム 島多 昭典

ひび割れ修復工法は、古くから一般的に使用されている工法であるが、注入不足が原因と思われる修復後の漏水等の再劣化が生じた事例もある。その背景として、ひび割れ修復工法の品質評価方法が確立していないため、適切な工法選定や施工がなされていないことが懸念される。本調査では、全道のひび割れ補修工事において、ひび割れ修復の工法選定および施工実態調査を実施し、実状把握と品質評価に関する検討を行った。

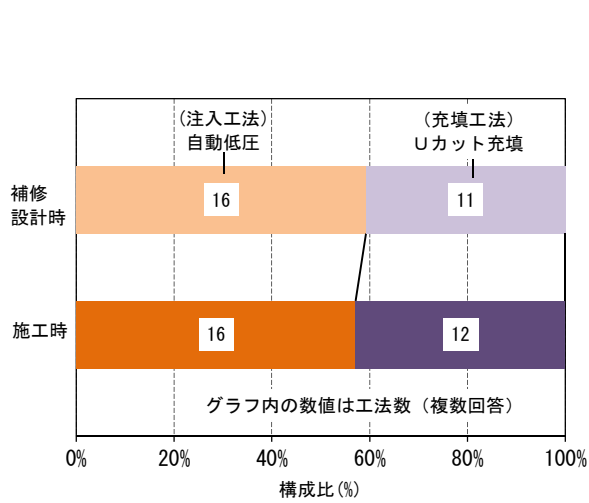
図-1 修復工法の選定

図-1に補修設計時と施工時におけるひび割れ修復工法の選定結果、図-2に注入工法を選定した補修工事と選定しなかった補修工事の理由をグラフに示す。

注入工法は、取り扱いが容易で主流となっている自動低圧注入工法(以下、自動低圧)、ひび割れ充填工法(以下、充填工法)は、Uカット充填工法であった。なお、補修設計時からの工法変更は、1箇所(注入工法から充填工法への一部変更)であった。

以上から、ひび割れ修復工法の選定理由において、表面ひび割れ幅以外のその他の選定要素として、低コストで作業が比較的簡易で取り扱いが容易なものを補修設計時、施工時共に選定している傾向があった。また、ひび割れの現地状況に応じた変更事例は少なかった。

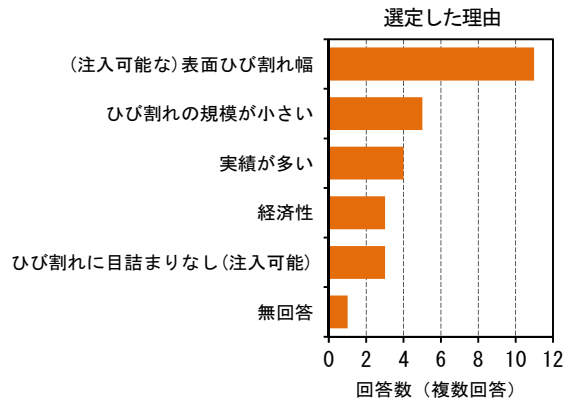
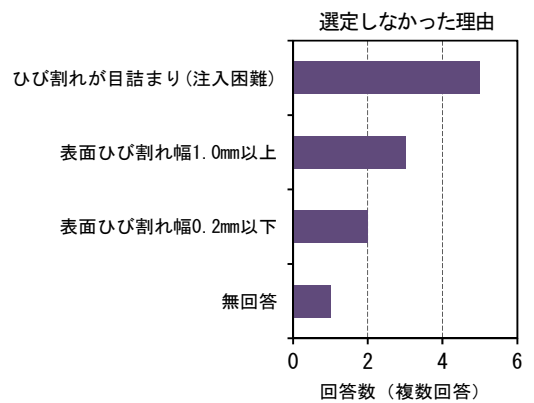
図-2 注入工法の選定理由

注入工法を選定した理由として、指針<sup>7)</sup>で定義されている「(注入可能な)表面ひび割れ幅」が一番多かったが、その他の理由として「実績が多い」や「経済性」と言う理由もあった。注入工法を選定しなかった理由としては、指針<sup>7)</sup>において、注入工法の適用範囲外である「表面ひび割れ幅0.2mm以下」と「表面ひび割れ幅1.0mm

以上」、および「ひび割れが目詰まり（注入困難）」のため充填工法を選定したと言う回答であった。

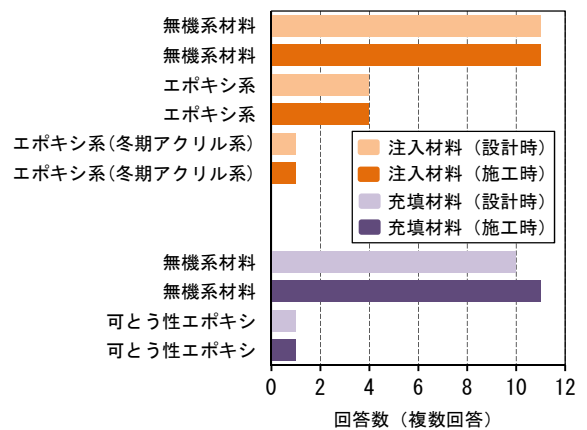
図-3 修復材料の選定

図-3に補修設計時と施工時におけるひび割れ修復材料の選定結果、図-4に注入材料の選定理由のグラフを示す。

設計時の材料選定においては、有機系材料より比較的处理が容易な無機系材料を注入工法、充填工法共に多く採用していた。他に、エポキシ樹脂系（以下、エポキシ系）注入材・充填材、冬期間のみアクリル樹脂系（以下、アクリル系）注入材の採用例があった。

施工時においても、すべての工事で補修設計で選定されている材料を採用しており、工事発注時の当初設計の

ままの材料で施工が実施されている。

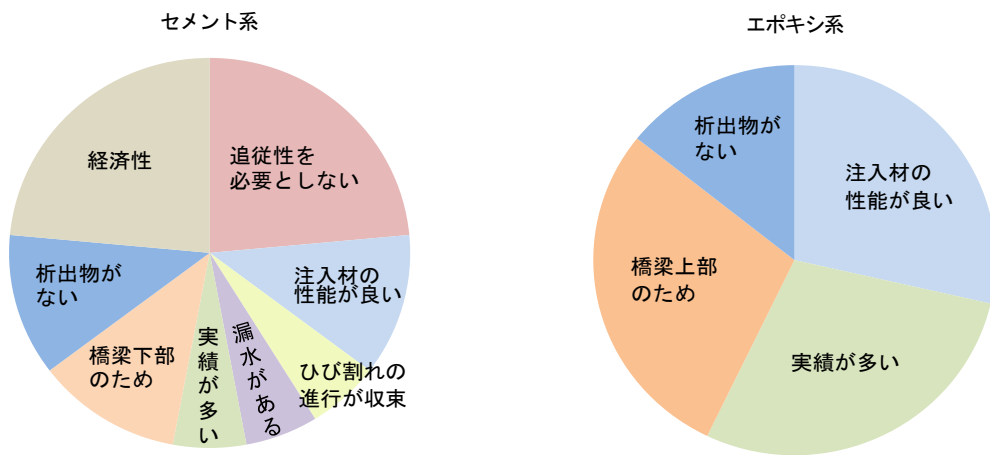
図-4 注入材料の選定理由

注入材料の選定においては、注入材の性能や施工部位で判断している回答が多かったものの、「経済性」や「実績が多い」と言った回答もあり、特に実績の項目に関しては、単に多く使われているのみで、ひび割れの状態に応じた材料選択がなされていない現状が明らかとなった。

以上から、冬期間の低温環境下への対応や、ひび割れ部の挙動に対応した材料選定等があったものの、修復工法選定と同様、ひび割れの現地状況に応じた選定が必ずしも行われていないことが伺える。

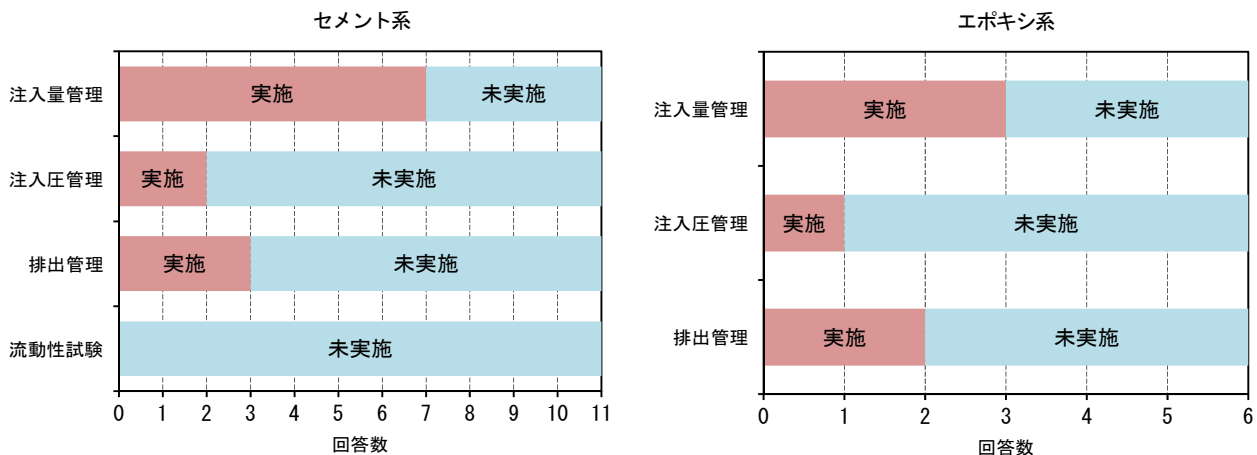
図-5 注入工法の品質管理実施の有無

図-5に注入工法の注入材の種類による品質管理実施の有無を示す。

セメント系注入材（以下、セメント系）では、ロート流下試験などの流動性試験は全て未実施であり、注入工法の一般的な施工管理方法である注入量管理に関しても

セメント系で6割程度、エポキシ系で半数しか実施されていない。注入圧管理や排出管理についても、実施している箇所が少ない状況が明らかになった。
