白鳥大橋の舗装ひび割れ調査及び 舗装補修計画について —予防保全を考慮した舗装補修計画—

室蘭開発建設部 室蘭道路事務所 計画課 ○島田 武
小野寺 仁
西村 浩二

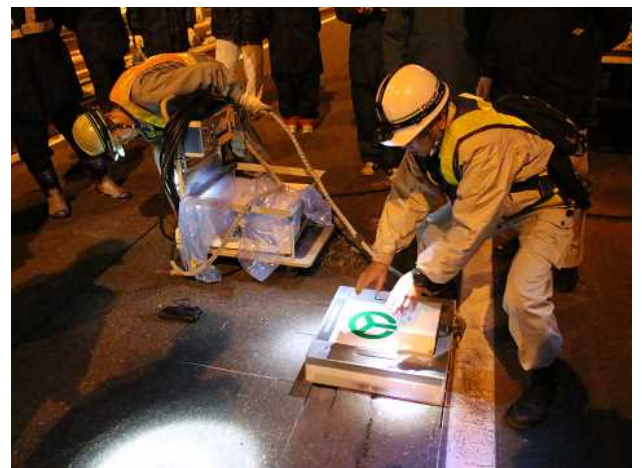
写真-2 舗装調査状況

ひび割れ深さは、ひび割れ箇所をIH（電磁誘導加熱）式舗装撤去工法により正方形に開削し、開削断面から確認・計測した。写真-2には、試験状況を示している。開削箇所の復旧にはファルコンHRを使用することとし、基層には流し込みタイプ、表層は転圧タイプとした。図-3には、復旧断面図を示している。

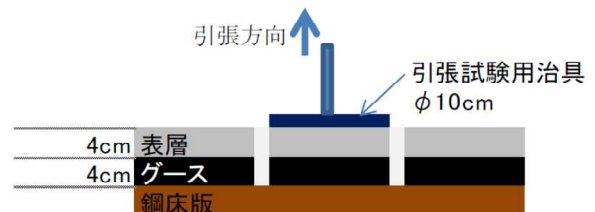
図-5 付着強度試験イメージ図

次に、ひび割れ箇所からどの程度の範囲まで付着力に影響があるかの確認を目的とした、グースアスファルト付着強度試験を行った。調査は、ひび割れ延長が長い調査箇所Aで行うこととし、ひび割れ部を中心に横断方向に3点、ひび割れ箇所での測定は困難であることから、近似値としてひび割れ延長上のひび割れが発現していない箇所1点、比較対象としてひび割れが発生していない健全箇所1点の合計5点で測定を行った。図-4には、各試験位置を示している。試験方法は、①コアカッター(φ100 mm)を用いて舗装を切断し、②引張治具をエポキシ樹脂でコアに接着の後、③引張治具に測定器を接続して付着強度を測定した。図-5には、試験イメージを示している。

試験結果は表-3に示している。d = 0 cmの箇所では表層は基層の界面で剥離したが、他の試験箇所では表層部で凝集破壊が発生し、測定目的である基層部の付着強度は計測不可能であった。しかしながら、d = 0 cmの箇所では0.57 MPaの付着強度を示し、その他の箇所では竣工時の付着強度である1.4 MPa以上¹⁾を記録したことから、基層グースアスファルトの付着力は所用の強度が保たれていることが明らかになった。通常、付着強度計測時には表層部での凝集破壊は発生することが無いことから、表層アスファルトの健全性低下が推察された。
