豊平川8号床止における老朽化対策について —河道特性を考慮した床止の設計—

札幌開発建設部 札幌河川事務所 計画課

豊平川の床止群は、河床低下対策など河道の安定化を目的に昭和25年から昭和48年にかけて設置された。しかし、長年の流水の作用により破損、磨耗、空洞化等が生じており、洪水時の安全性が損なわれている状況にあったことから、平成19年より順次改修工事を実施しているところである。本論文は、床止群のうち8号床止において、平成23年9月洪水の影響による河床変動形状等を考慮した床止施設設計について報告するものである。

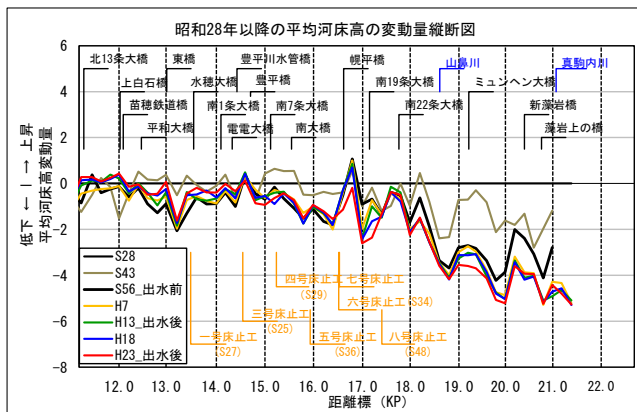
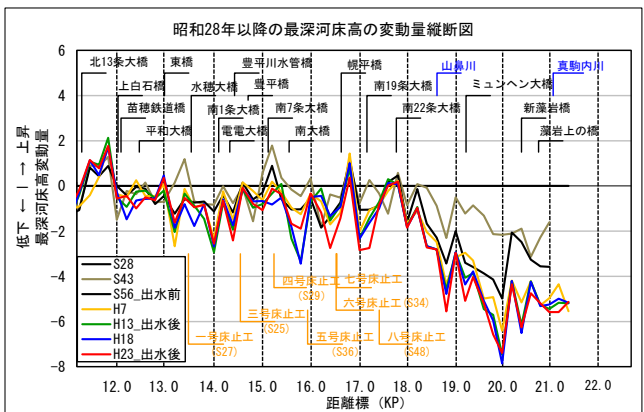
図-1 河床高の経年変化（左図：平均河床高、右図：最深河床高）

一方、豊平川における河床高の低下は、図- 1に示すとおり、8号床止（KP17.4付近）より上流区間でその傾向が顕著であり、ミュンヘン大橋の上流（KP20.0）の河床高は、S56からH18までの間で約2.9m低下している。また、河床高の低下によって、護岸の根入れが不足し、根固めブロックの倒壊・流出が発生しており、河道の安全性が著しく損なわれている状況にある。

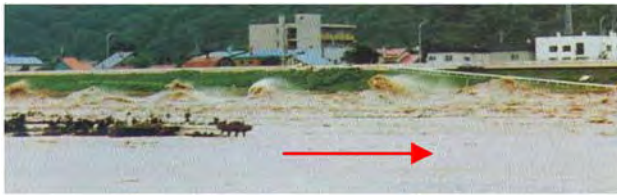
豊平川は河床勾配が大きく、洪水時には三角波が発生（図- 2参照）するなど高速で乱れた流れが生じる。このような流水の持つ強いエネルギーによって堤防等の安全性が損なわれて、ひとたび豊平川が破堤氾濫すると、流れの速い氾濫流が短時間で都市部に到達し、避難行動や避難誘導を困難にするだけでなく、道都札幌市の都市機能を麻痺させるおそれがある。

図-2 三角波の発生状況
(昭和56年出水、ミュンヘン大橋下流)
