排水路の鋼矢板の表面塗装による補修について — 施工年度におけるモニタリング調査結果 —

稚内開発建設部 農業開発課 ○角野 豊
宮崎 武博

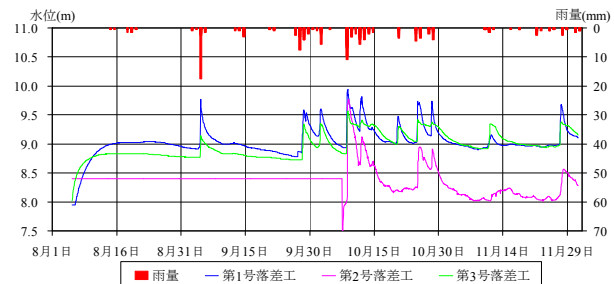
図-2 地下水位計測結果 (平成27年)

施設周辺地盤の土質は、粘土分含有量が多く、湿潤状態になりやすく、pH値が4.3～5.4と低い。DIN(ドイツ規格基準)での判定(表-1)において、土壌の腐食性が高いことから、ミクロセル腐食が発生しやすい環境であると推察される(図-1)。また、地下水位が変動(図-2)していることから通気差が生じやすく、通気差マクロセルアノード判定も強い評価結果となっていることから、マクロセル腐食も発生しやすい環境であると推察される。

(第2号落差工は、観測孔を再設置した10月7日まで、地下水位が観測孔以下であったため欠測。)
