平成30年度

様似漁港西護岸における親水施設としての補修方法検討について

室蘭開発建設部 浦河港湾事務所 工務課 ○平尾 隆朗
山口 圭太

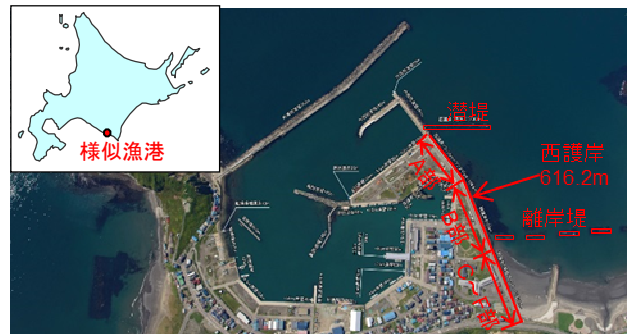
写真-1 様似漁港全景 (平成30年9月撮影)

親水施設は、写真-1に示すとおり、本漁港の西側に位置しており、平成5年から12年にかけて、既設西護岸を改良して整備したもので地元住民や道央圏からの釣り客に利用され親しまれている。しかし、護岸の改良から20年以上が経過しており、写真-2に示すように老朽化が進行し一部区間は立ち入り制限を行うなど利用に支障を来している状況である。

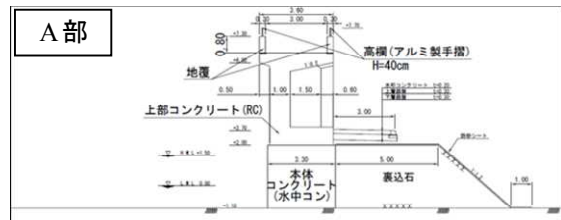
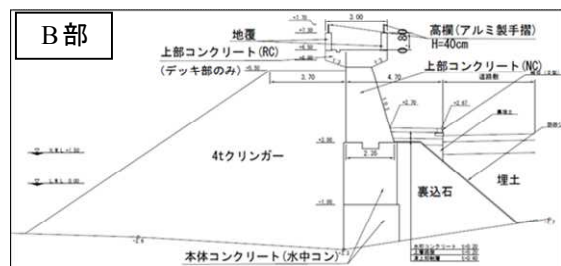
図-1 西護岸標準断面図

当該施設は、A～F部で構成され、総延長が616.2mである。それぞれの延長は、A部が168.8m、B部が210.0m、C～F部が237.4mである。図-1にA及びB部の構造図を示す。A部は上部コンクリートがすべて有筋であり、天端にデッキ部、港内側に柱を設けている。B部は護岸の天端にA部と同様にデッキ部を設けており、上部コンクリートについてはデッキ部のみ有筋である。C～F部についてはB部断面の消波ブロックがない構造となっている。A部はフィッシャーマンズデッキ、B～F部は様似町が進める「アポイジオパーク」の取組の一つであるフットパ
