高速道路の積雪寒冷地に適した舗装導入について

—導入後の路面性状報告—

東日本高速道路(株)北海道支社技術部技術企画課 ○上杉 隆則
丸山 正

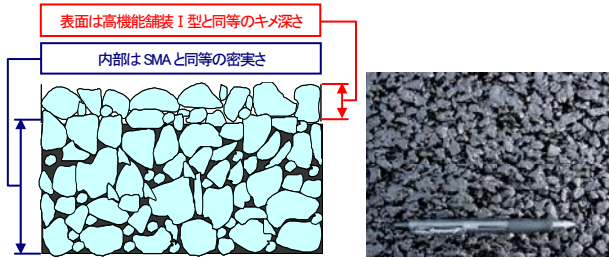
図-2 ハイブリッド舗装の概念と表面性状

図-2、図-3にハイブリッド舗装と高機能舗装Ⅰ型の比較を示す。ハイブリッド舗装は、高機能舗装Ⅰ型と同等のキメ深さを持ち、内部は碎石マスタック舗装のような水密性を有している表装用混合物である。従来の高機能舗装Ⅰ型より、骨材飛散抵抗性に優れていた。

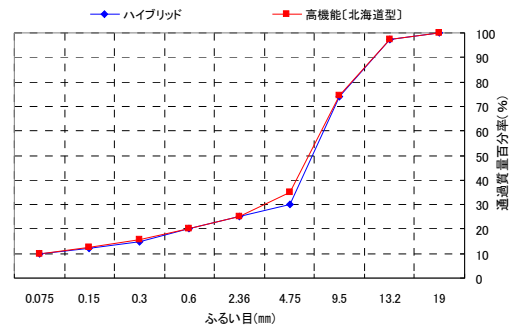
図-4 目標粒度の比較

1つめの課題は、表-1、図-4に示すように、7号碎石を意図的に配合し4.75mmふるい通過量を30%から35%に変更した。これによりフラッシュの抑制を可能とした。

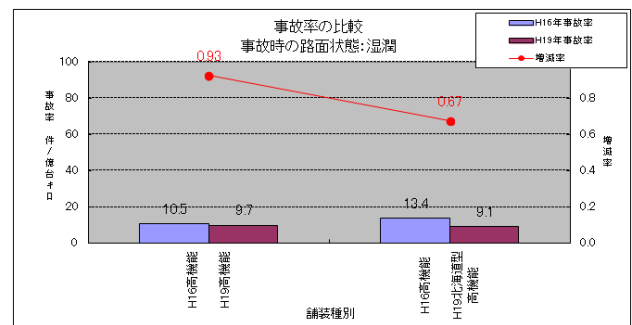
図 - 9 高機能舗装 (I型と北海道型) の事故率比較

図 - 9 に高機能舗装 I 型と高機能舗装北海道型の事故率の比較を示す。図 - 9 の左側と右側の棒グラフは、それぞれ同じ箇所である。左側は高機能舗装 I 型の比較で、平成 16 年と平成 19 年を比較している。右側は、平成 16 年が高機能舗装 I 型で、平成 19 年が高機能舗装北海道型である。
