平成30年度

一般国道232号小平町花岡における 法面災害について

留萌開発建設部留萌開発事務所 ○武藤 翔吾
黄瀬 雅巳
島田 智宏

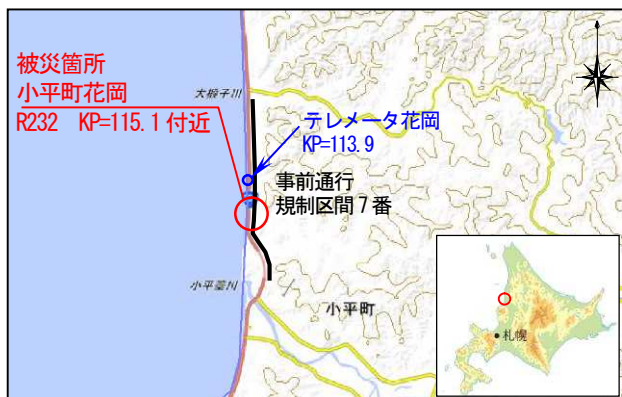
図-1 被災箇所図

被災箇所は、留萌郡小平町花岡に位置し、一般国道232号KP115.08～KP115.1 (L=20m) の区間である。

崩壊は道路面からの比高20～30mの海岸に面した切土法面で発生した。崩壊箇所は切土法面頭部で、規模は平均幅15m、斜面長10m、最大厚さ2mである。崩壊発生
