農業用開水路における目地等の補修工法の適用性評価 — 供用5年経過後のモニタリング結果 —

札幌開発建設部 農業整備課 ○古城 知和
五十嵐壽晃
岡下 敏明

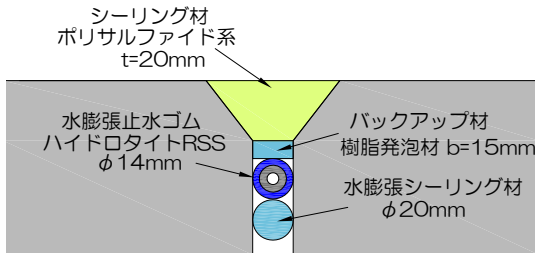
図-2 ハイドロタイト RSS 工法

施工直後において、止水材の膨張挙動により底版の一部のシーリング材の膨れが確認された。(写真-1)その後、膨れの進行はなく安定した状態で経過したが、5年目にこの膨れが破れ漏水がみられた。破損したシーリング材を切断し、内部の状態を確認したところ、目地間で止水材が上下左右方向に波打って隙間から漏水が生じ、止水性が確保されていなかった。(写真-2)

底版部の膨れは、水膨張による止水材の長手の伸びがハンチ部で拘束されたことに起因し、抜け出しが生じたものと推定される。

できたとしても延長方向が長い隅角形状の場合、その伸び量のコントロールが困難で、膨張量とのバランス確保が難しいものと推察する。

この対応策として、低膨張タイプの止水材を使用して延長方向の伸び量を抑制するとともに目地幅よりやや大きめのサイズを選定してはめ込むような製品が開発されている。

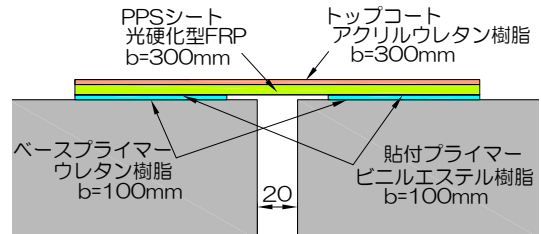
図-3 PPS ライニング工法

全般的に変状はなく、トップコートの耐候性を含め目地機能は維持されていた。ただし、目地中央の伸縮部のシート重ね箇所において、表層に微細な亀裂がみられた。(写真-3) 内面調査の結果、亀裂はトップコート下のプライマーに発生していたが、シートまでは達しておらず止水性には問題がないことを確認した。(写真-4)

伸縮部の重ね箇所の亀裂要因は、シートの持つ伸縮性に対してプライマー硬度が追従できなかったことにある。ただし、本来プライマーは、目地両端の固定部のみで良く、重ね箇所ではシートそのものの接着強度が高いため、プライマーは不要である。また、その発生部位から亀裂が入ったことで機能を失するものではないため、問題なしと判断する。なお、強粘着なシートの取り扱いに際してプライマーの使用により施工性が向上する場合には、その使用量や端部仕上げの方法等に留意が必要である。

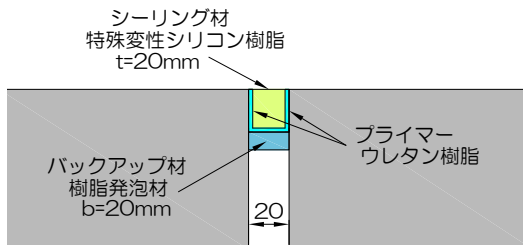
図-4 AS-900工法

目地の伸縮追従性が低下しほぼ全体的に剥がれが発生し、ハンチ部では漏水がみられた。(写真-5) 表面を研磨し確認した結果、この剥がれは全厚に及び既に止水性を失っていた。(写真-6) また、目地表面には、紫外線劣化と見られる亀甲模様の微細ひび割れがみられた。

高い背面水圧に対抗するため、高モジュラス（原型を保つために抵抗しようとする引張応力：高→硬い）なものを選定した上、耐候性が不十分であったものと推定される。

変性シリコンの耐候性は、建築のシーリング用途でも実績があるので極端に弱い訳ではないが、土木用としては不十分であったと考えられる。これらの対応策として、現在では高い背面水圧への抵抗力を維持しながら伸縮追従性を備えた中モジュラスタイプで、かつ、耐候性に優れたウレタン樹脂を主成分とした改良品（クリークシーラーAS-920）が開発されている。

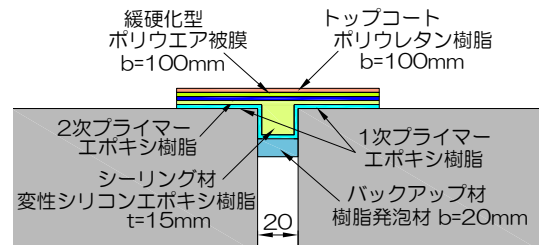
図-5 HSPU型目地工法

表層の縦方向に多くの微細な亀裂と継目に沿った大きな亀裂が発生していた。これらは年々増加していた。(写真-7) 内面状況を確認した結果、亀裂はポリウレア被膜に発生していたが、内部のシーリング材には至らず止水性には問題がないことを確認した。(写真-8)

ただし、ハンチ部では、破れ箇所からの漏水がみられた。(写真-9) 漏水経路の調査の結果、シーリング材と母材の一体性は確保されていたが、母材の劣化部（目地弱部）からの滲み出しているものであることを確認した。(写真-10)

また、一部で大きな膨れを確認した。(写真-11) 内面調査の結果、既設水路の止水材である水膨張性止水ゴムの膨張による突出であることがわかった。(写真-12)

シーリング材保護のための高強度被膜が先に亀裂しており、目地挙動による作用力に対して現膜厚(1mm)では強度が不十分だったものと推定している。この対応として、強度増加のための増厚などを要する。漏水と膨れに関しては、既設水路側に要因があったが、教訓にすべき重要な事象である。

元来、目地付近のコンクリートの強度は弱い。特に既設水路の場合には、応力作用と凍害劣化により更に脆い。このため、目地補修の事前に必要な母材強度の有無を確認すべきである。また、既設の止水材の特徴(伸縮性能、膨張率、施工位置等)を把握し、必要に応じて止水材の交換も検討すべきである。このことは調査設計段階から配慮すべき事案であり、他工法の場合も同様である。

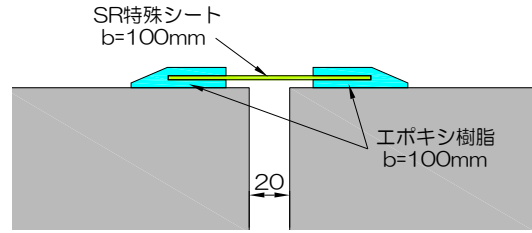
図-6 SRジョイント工法

揚圧力の作用により底版のシートが膨れ、これを固定するエポキシ樹脂が破損した。シートの接着部には、当初から穴が開いておりそれをエポキシ樹脂で固めることによって一体性を図る狙いがあったが、樹脂の破損によりその穴あき部が弱点となり、樹脂破損部と合わせて漏水がみられた。(写真-13) また、ハンチ部でも漏水がみられた。(写真-14) 内部調査の結果、底版と側壁のシートの重ね部分の一体化が図れていなかった。(写真-15)

本現場の作用揚圧力(最大0.02Mpa)に対して、シート厚(1mm)、エポキシ樹脂厚(2mm)では、強度が不足していた。ハンチ部は、シートの重ね部分をエポキシ樹脂で封止したが、樹脂の破損により隙間ができた。

この対応として、全般的に強度の増加を図る必要がある。現在では改良品が開発され、シートの材質をポリ塩化ビニール(PVC)に変更し、増厚(2mm)している。また、穴あきシートは廃止して接着性を高めた専用エポキシ樹脂に変更し、増厚(10mm)している。シートの重ね部分は溶着(熱または溶剤)方式としている。

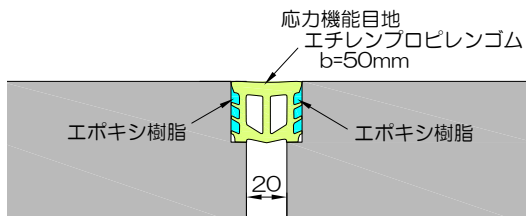
図-7 応力機能目地工法

一般的に変状はなく、目地機能は維持されていた。ただし、エポキシ樹脂の表面に亀裂が確認された。(写真-16) この亀裂の研磨確認の結果、内面には変状が確認されず、止水性には問題がないことを確認した。(写真-17)

亀裂は、躯体側の端部仕上げに際してEPDM表面に薄く被った部分である。仕上げ方法の課題はあるものの目地本体の性能には直接関係しないため、全く問題ない。

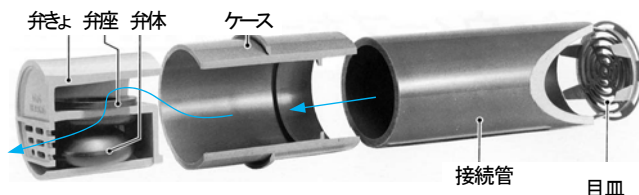
図-10 浮子弁式ウィーブホール

弁きよの取り外しは、フック付き金具で軽く衝撃を与えると容易に引き抜きが可能であり、破損時の交換も可能である。(写真-25) $\phi 75\text{mm}$ 以上のサイズであれば素手で容易に堆積土砂を掻き出すことが可能である。
