平成25年度

一般国道38号野花南大橋における橋梁補修について

札幌開発建設部 滝川道路事務所 工務課 ○三澤 勉
工務課 榎木 利弘
山崎 達哉

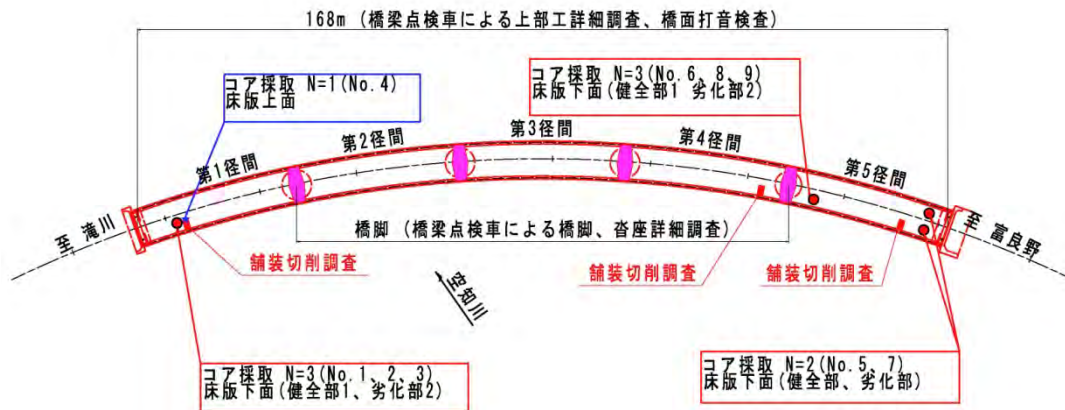
図-2 コア採取ほか調査箇所図

床版下面のコア採取箇所は、目視と打音検査により、①ひび割れやスケリングの程度、②漏水の有無やコンクリートの色判別による保湿具合の違いから、比較的健全と予想したエリアと劣化が進行していると予想したエリアに分けて、それぞれから採取した。

鉄筋腐食度調査は、漏水やエフロレッセンスの滲出が見られる周辺で箇所選定して実施した。

床版上面の調査は、舗装の繰り返し補修跡や打音検査から箇所を決め、1箇所当たり1.0m×2.0mの範囲で床版上面コンクリート部を出して直接確認した。また、床版上面からの凍結防止剤による塩化物イオンの浸透も考えられることから試験用のコアを採取した。

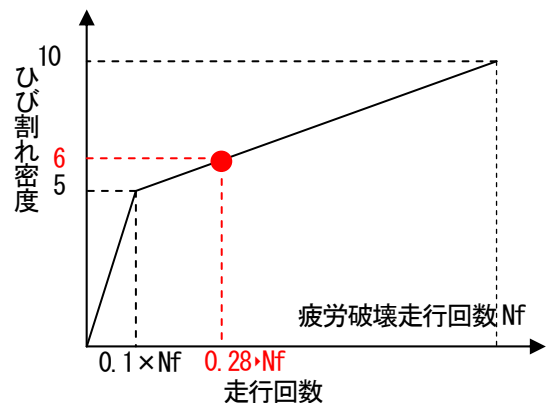
図-7 床版ひび割れ密度と輪荷重走行回数

次に同表より、この時のたわみ劣化度は $0.3\sim 0.6$ 未満と推定できる。たわみ劣化度とは、床版が健全な状態から疲労劣化していく過程で、剛性が低下してたわみが大きくなり、やがてせん断破壊の様子を指標化したものである²⁾。さらには実験や実橋での計測によってたわみ量とひび割れ密度の相関から、図-7に示すように、疲労破壊に至るまでの輪荷重走行回数とひび割れ密度の関係が示される。

図-7より、ひび割れ密度が 5m^2 程度で破壊に至る走行回数の 10% 程度であることが読み取れる。野花南大橋の床版を図-7に当てはめた場合、ひび割れ密度 6m^2 で現状の走行回数を推測すると、 $0.28 \times N_f$ 程度であることが推察される。

ただし、図-7は疲労に特化した場合の関係であり、経年劣化による床版体力の低下は別途考慮しなければならない。

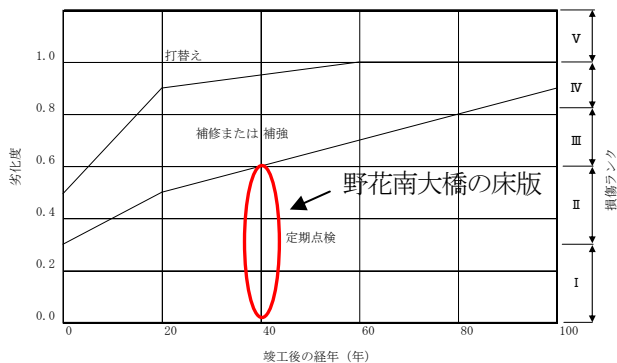
図-8 経年を考慮したRC床版の損傷ランクと対策区分
「北海道における鋼道路橋の設計及び施工指針」(北海道土木技術会)

床版の損傷ランクについて、概ねⅠ～Ⅱの状態であると推察した。次に、図-8より、対策区分について判定した。この図は、損傷の程度が経過年数に応じたものであるか、年数の割に損傷が進んでいくか、あるいは健全さが保持されているかで、対策区分の目安とするものである。野花南大橋は、S36年の供用開始であるが、S49年からS50年にかけて床版が打ち替えられており、現在の床版の使用年数は約40年である。経過年数と損傷ランクを考えると、一般的な進行であり、定期点検でも可と判定される結果となる。

しかし、現状の床版上面は、深さ $2\sim 3\text{cm}$ 程度の凍害劣化があり、進行すると床版有効厚さの減少して、せん断耐力が早期に低下し、輪荷重による押し抜きせん断破壊による陥没が起きることが考えられる。

したがって、床版の補修は、上面劣化部を除去して打ち替えることに加え、防水工を施すこととした。

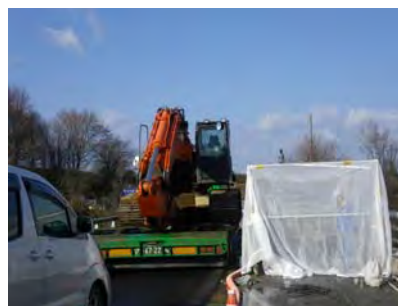
写真-5 片側交互通行状況

野花南本橋は、車道幅員6.50m、片側3.25m(外側線含む)、歩道のない橋梁であり、さらに曲線橋であるため現場条件が厳しいなか、24時間の片側交互通行の中で床版上面の打ち換えを行った。
