農業用管水路（鉄鋼系管材）の腐食調査状況について —埋設環境によるダクタイル鋳鉄管腐食の要因推定—

留萌開発建設部 農業開発課 ○辻内 剛
桑嶋 豪
工藤 吉弘

国営苫前土地改良事業で造成した10条の農業用管水路（管水路）は、施設供用開始後15年程度を経過している。この間、機能診断調査を進めてきた中で、鉄鋼系管材に腐食劣化が進行していることを確認している。

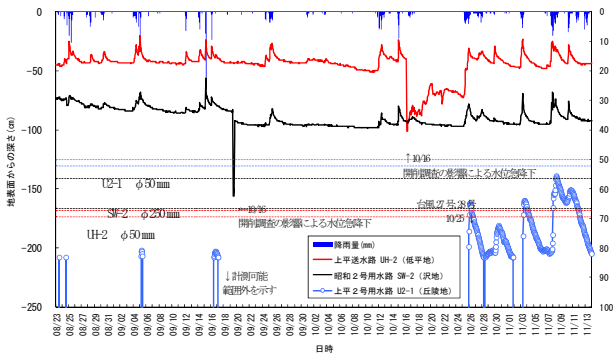
図-5 地下水位変動

また、地形の代表的な地点において地下水位変動観測をおこなったが、低平地、沢地では地下水位は総じて本管よりも高く、丘陵地では、本管より低い状況であり、各観測地点において本管を跨ぐような地下水位変動は見られなかった。(図-5 参照)
