寒冷地エプロン舗装の液状化発生後の凍上等による変状拡大実験と調査結果

(独)土木研究所寒地土木研究所

北海道開発局港湾空港部港湾建設課

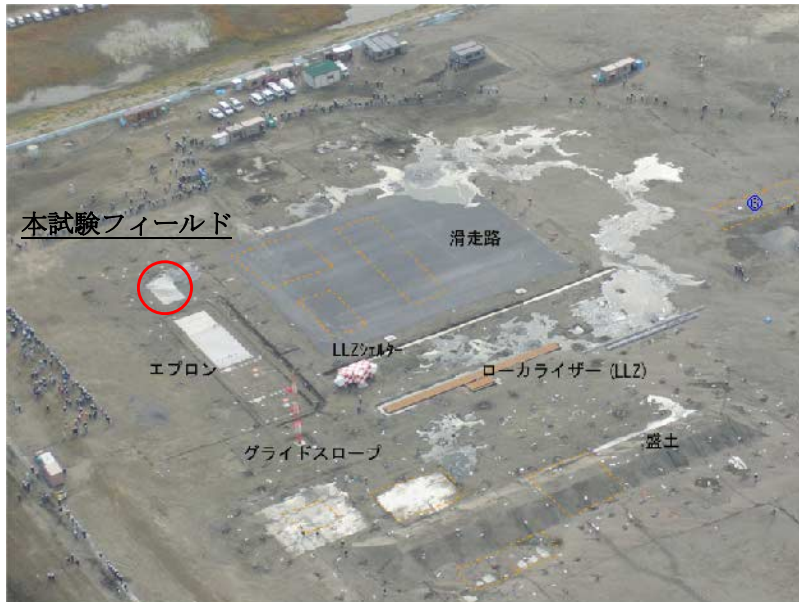
写真-1 石狩湾新港西地区 実験フィールド

本実験フィールドは、(独)港湾空港技術研究所が石狩湾新港埋立地に設置した試験フィールドに隣接して設置されている(写真-1)。試験エプロン舗装帯の平面図、標準断面図を図-2に示す。また、当該地近傍のボーリング柱状図を図-3に示した。地下水位はGL-2.25mにあり、深さ5m程度までN値1~3の極めてゆるい砂層が分布して

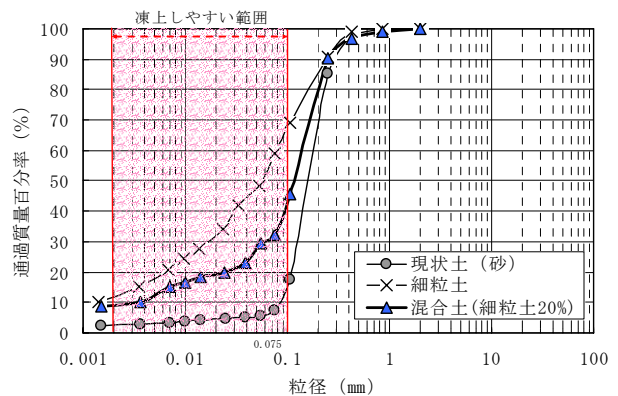
図-3 粒度試験結果

現地実験を行う石狩湾新港廃棄物処理埋立地の砂で実施した、粒度試験の結果を図-3に示す。凍上に大きく影響するシルト・粘土分の合計は7.2%であり、凍上試験の結果により求めた凍上率は、図-4に示すように、そのままでは0.6%とほとんど凍上しないことを確認した。そこで、現地の砂に対して、シルト分の多い細粒土を、体積比20%で混合することによって、シルト分・粘土分の合計が32.3%、凍上率は5.7%となり、凍上しやすい地盤材料を構成することができた。

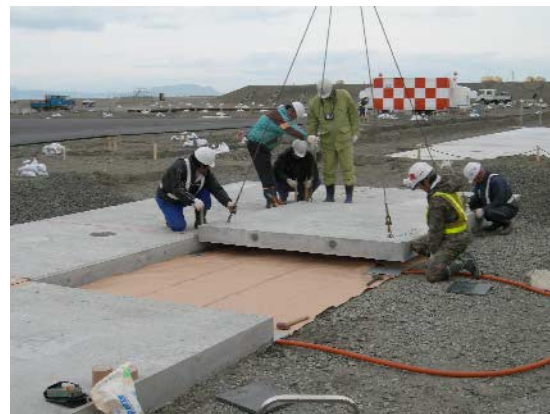
写真-2 プレキャスト版の敷設状況

試験舗装体については、①で述べたように凍上しやすい地盤材料を混合して施工した。さらに、液状化現象及びその後の凍結融解による地盤の盛上りや沈下等の変状が発現しやすいように、上層路盤及び下層路盤厚は最低仕上がり厚を考慮した15cm(合計30cm)とし、スリッパー、タイバーによる版同士の剛結も行わないこととした。また、施工にあたっては、さらに、舗装版の内、2枚はプレキャスト版として、液状化実験直後や越冬実験終了後、写真-2のように吊り上げて、舗装体内部の沈下や空洞化の状況を、確認できるようにした。路床の施工にあたっては、液状化現象が締まっていない(ゆるい)

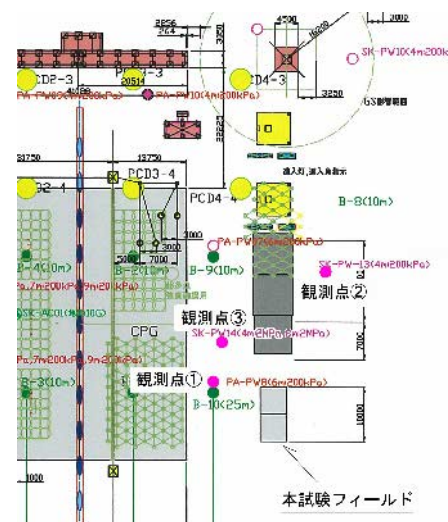
図-6 間隙水圧計 計測位置

基礎地盤における液状化現象を最も明確に確認できるのは、対象地盤における間隙水圧の上昇である。本試験舗装体直下には間隙水圧計が設置されていず、間隙水圧の上昇及び消散の状況については、試験舗装体近傍に設置された3箇所の間隙水圧計観測値から確認することとした。試験舗装体と3箇所の間隙水圧計設置箇所との位置関係を図-6に、3点の観測位置における間隙水圧計の経時変化を、図-7に示した。
