鋼橋塗装の部位別劣化状況と対策に関する調査

(独) 土木研究所寒地土木研究所 道央支所 ○田畑浩太郎
 同 上 耐寒材料チーム 林田 宏
 同 上 道央支所 宮本 修司

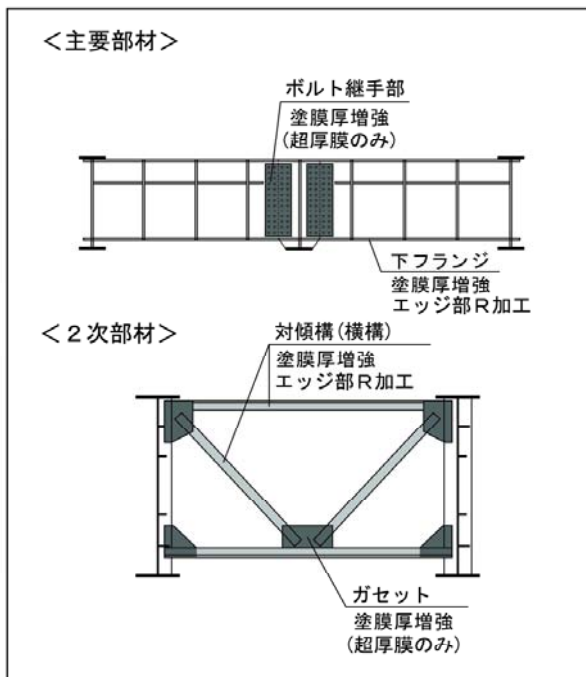
図-2 塗膜厚増強部位

塗膜厚増強の対象部位を図-2に示す。ボルト継手部、下フランジ、2次部材、ガセットを試験施工の対象とした。なお、下フランジについては、隅角部が弱点となるのを防ぐため、10cmまで立ち上げを行った。（図-3）

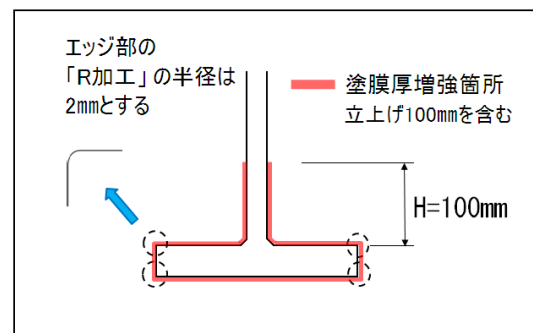
図-3 下フランジ塗膜厚増強範囲拡大図

鋼道路橋塗装・防食便覧⁴⁾や佐々木らの報告⁵⁾によると、鋭い角度をもつ部位（シャープエッジ部）は塗料が十分に付着せず塗膜厚不足になることが多いため、早期劣化しやすく、その対策として角部のR加工（曲面仕上げ）が推奨されている。今回の調査では、その効果を検証するため、主桁下フランジ、2次部材、ガセットの各エッジ部でR加工を実施した。R加工の半径は2mmとした（図-3）。

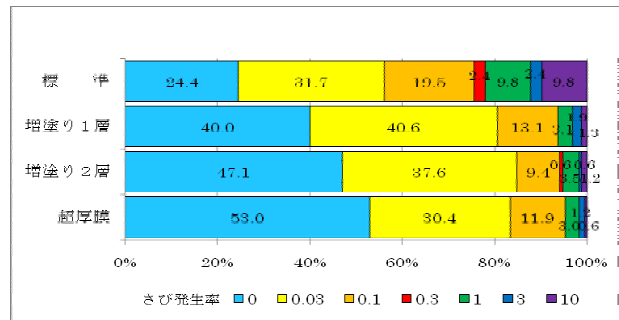
図-5 調査結果（主要部材及び2次部材）

主要部材及び2次部材の、早期劣化部位における塗膜厚増強箇所と標準塗装箇所のさび発生率の出現状況を図-5に、今回の調査における主要部材のさび発生状況を写真1～4に示す。

さび発生率0%と評価した部材数の出現割合を見ると、「標準」に対して「増塗り1層」は約1.6倍、「増塗り2層」は約1.9倍、「超厚膜」は約2.2倍になった。同じく0.03%以下と評価した部材数の出現割合は、「標準」に対して、それぞれ約1.4倍、約1.5倍、約1.5倍になった。

(1) 今回の調査では、主要部材及び2次部材に対する早期劣化対策として「超厚膜」が最も効果があった。続いて「増塗り2層」「増塗り1層」の順となっており、下塗り塗装の厚さと、さび防止効果には、正の相関があると言える。

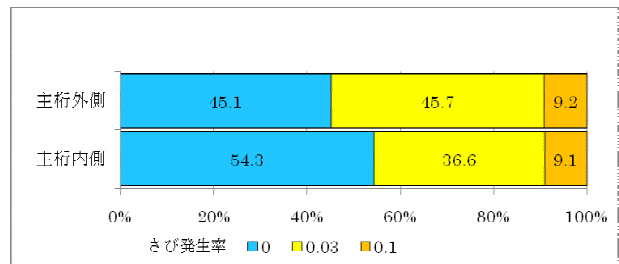
図-6 調査結果（外側部材と内側部材）

次に、飛来塩分など外部の腐食環境の影響を確認するため、外桁の外側の部分（以下、外側と記す）と、内側および内桁の部分（以下、内側と記す）のさび発生状況を比較した結果を図-6に示す。この図より、さび発生率0%と評価した部材数の割合は、「内側」の部材が多くなっており、外部環境の違いがさび発生率の違いとして表れたと思われる。ただし、その違いはわずかであり、今後とも継続的に調査する必要がある。

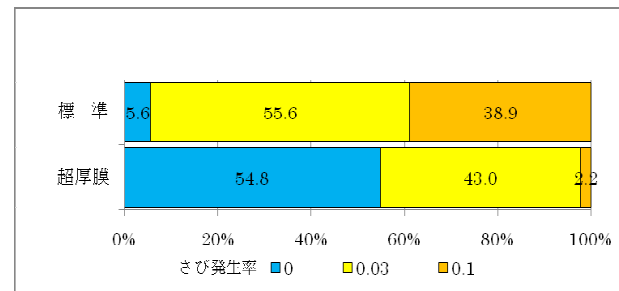
図-7 調査結果（ボルト継手部）

ボルト継手部の調査結果を図-7に示す。

さび発生率0%と評価した部材数の出現割合を見ると、「標準」の5.6%に対して、「超厚膜」は54.8%になった。同じく0.03%以下と評価された部材数の出現割合は、61.2%と97.8%になった。

- (2) ボルト継手部に対しては「超厚膜」のみが試験施工の対象であったが、効果が顕著に表れた。ボルト継手部は、凹凸がある形状のため、ケレン作業が難しいことから、主要部材及び2次部材に対して最も効果が大きかった「超厚膜」による早期劣化対策を行うことが望ましい。
- (3) エッジ部に対しても、対策を行っていない標準部と比較して、増塗りを行った効果が見られた。しかしながら、対策別に比較するとほとんど違いが見られなかった。その理由として、エッジ部では、塗装の厚さを厚くすることが難しいことが考えられ、実際の塗装厚を計測するなど、より詳しい調査が必要と思われる。
- (4) エッジ部のR加工の効果については、「増塗り2層」との組み合わせで大きな効果が見られるものの、「増塗り1層」と「超厚膜」との組み合わせでは、ほとんど効果がなかった。しかしながら、経過年数が2年と短く、さび率も小さいことから、一概には判断出来ない。R加工の効果については、今後とも調査を継続し、塗膜厚の実態調査など、詳細な検証を行う必要がある。
- (5) 主桁の外側と内側の比較より、飛来塩分などの外的要因がさび発生率に与える影響について、さびの発生状況にわずかな違いが見られたが、現在のところ明確な違いとはなっていない。今後は、飛来塩分量など、外的要因も含めた調査を継続的に行う必要がある。

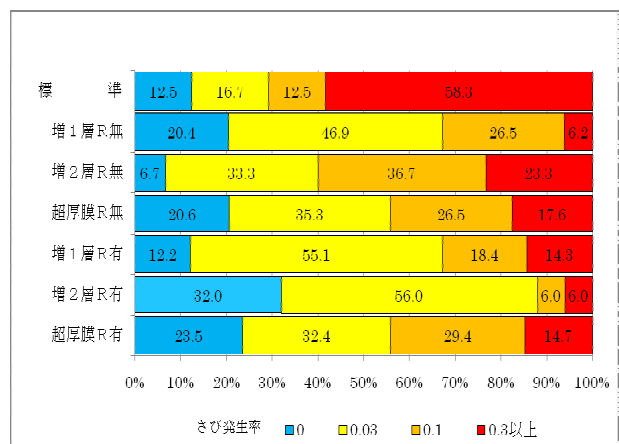
図-8 調査結果（エッジ部）

エッジ部については、塗膜厚増強とともに、R加工の効果についても調査を行った。（図-8）

次に、R加工の効果について、「増塗り1層」のR加工では、さび発生率で0%と評価した部材数の出現割合は、R加工が無い方が割合が大きく、0.03%以下と評価した部材数の出現割合では、ほとんど違いは見られなかった。「増塗り2層」では、R加工による効果が顕著に表れたが、R加工しなかった時の値が「増塗り1層」の場合を下回っており、単純な比較は出来ない。「超厚膜」については、さび発生率にほとんど違いが無かった。
