鹿山排水路における施設機能診断について

帯広開発建設部 農業開発第2課 ○下元竜太郎
堀内 隆
國見 圭嗣

国営草地開発事業上陸別地区で造成された鹿山排水路では、積ブロック護岸が全体的に前傾している。適切な対策工法の検討にあたっては劣化の要因やメカニズムを踏まえることが重要である。そのため、国営造成水利施設保全対策指導事業による施設機能診断で前傾の要因を検討した結果、凍上に起因する可能性が高いと判断された。

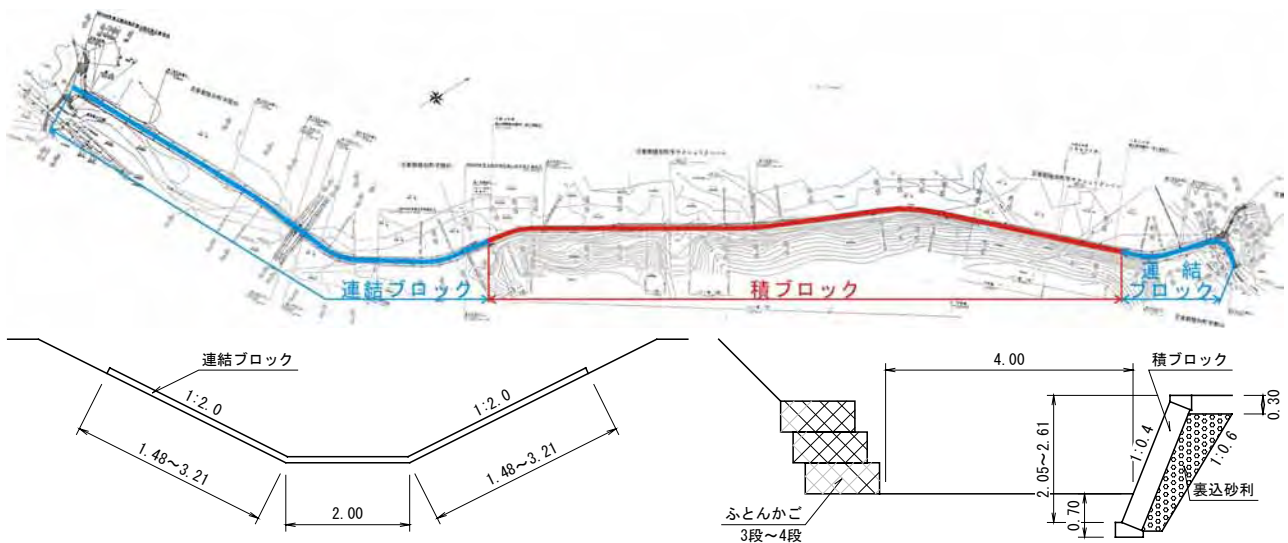
図-3 平面図と標準断面図

調査対象施設は、十勝支庁管内陸別町に位置する全長 1,537m の鹿山排水路である(図-2)。本施設は、昭和 60 年から平成元年にかけて建設され、施工後 19 年が経過している。水路護岸は、連結ブロック及び積ブロックで構成されている(表-1、図-3)。

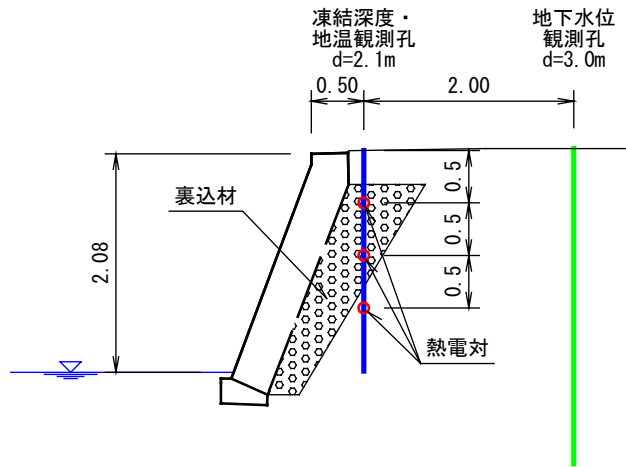
図-8 観測機器設置状況(定点11、単位:m)

凍結深度はメチレンブルー凍結深度計を、地温は熱電対を用いて測定した。凍結深度計の長さは2.0mとし、熱電対はGL-0.5m、-1.0m、-1.5mに設置した。これらの観測機器は、積ブロック天端前面から0.5m農地側に設置した。また、地下水位観測孔は凍結深度計からさらに2m農地側の地点に設置した。観測機器の設置状況図を(図-8)に示す。
