# 2003年8月豪雨により発生した斜面崩壊地からの土砂再移動調査

独) 土木研究所 寒地土木研究所 水環境保全チーム ○村上 泰啓  
 独) 土木研究所 寒地土木研究所 水環境保全チーム 赤岩 孝志  
 独) 土木研究所 寒地土木研究所 道央支所 菊地 渉

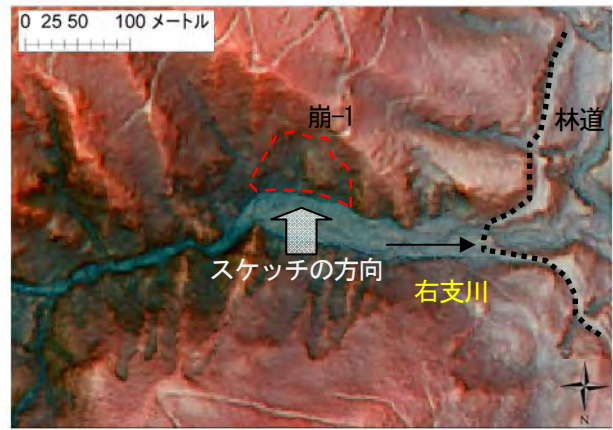
図-3 右支川崩壊地周辺の地形 (赤色立体地図)

崩-1 は額平川支川総主別川流域の最上流部に位置する右支川 (仮称) の左岸側に位置する斜面崩壊地 (図-3) である。右支川は総主別川の最上流部に位置し、地質は付加体堆積物に分類され、急峻な谷地形が形成されている。現地踏査結果、航空レーザー計測結果から、河道周辺で発生した崩壊地は基盤岩とみられるチャートや緑色岩が露出した箇所が多く、崩壊土砂は大半が河道に供給されているように見受けられる。右支川の河床材料はチャートや緑色岩などの硬質な基盤岩由来のものが多く、河床材料粒径は数 cm から 2m 程度の比較的大きなものから構成されている。「崩-1」は比高が約 50m、幅約 80m、斜

面勾配 45 度~50 度の崩壊地である。崩壊前の地形や地被状態が不明であるが、崩壊の形態は基盤岩が露出して

いることや周辺の崩壊地の状態から見て、表層崩壊であったことが推定される。筆者らは「崩-1」周辺の観察結果をスケッチ図として作成し、図-4 に示した。斜面上部には基盤岩が露出しており、下部には斜面から供給され堆積したと見られる土砂が堆積している。斜面途中に地被植生を残した土塊が残存している個所が調査開始時から確認されているが、図-5 に示した鉄筋杭の移動量の経年変化からみて、C 杭が北西（右支川河道）方向に50cm 程度の移動が観測されたほかは20cm 以内の移動量であり、しかも、必ずしも崩壊地下方に移動していたとはいえなかった。写真-2 は、「崩-1」を右支川下流左岸側より撮影した2 時期の写真を比較したものである。写真中央の立木、倒木の状況からも斜面表面からの土砂移動がそれほど起きていないことが示唆され、鉄筋杭による調査を一部裏付けるものと考えられる。また、表土が残存している領域では草本が、露岩した領域では苔などの地衣類が生育しており、徐々にではあるが、地被植生が復活しつつあることが伺える。

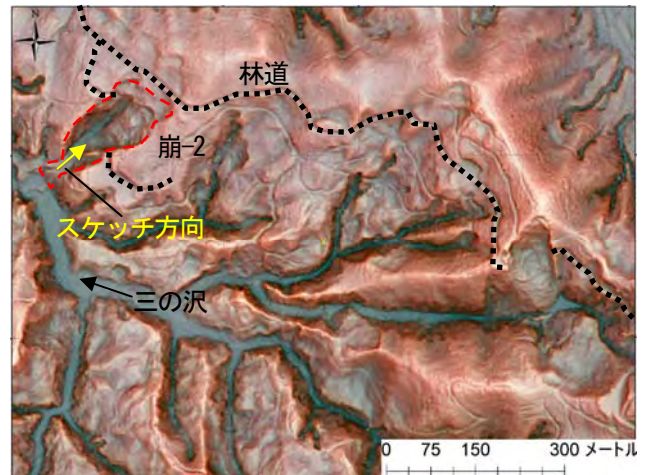
図-6 三の沢崩壊地周辺の地形(赤色立体地図)

「崩-2」は額平川支川総主別川流域の上流部に位置する三の沢下流右岸側に位置する斜面崩壊地(図-6)である。三の沢の地質は正常堆積物(白亜紀の海盆で堆積した泥岩: 蝦夷累層群)に属し、比較的緩やかな山地が形成されている。三の沢の現地踏査により、河道周辺の崩壊地は地滑りを呈するものが大半であり、これは航空レーザー計測結果から作成したレリーフ図(図-6)の判読からも確認されている。河床材料は数 mm 程度に風化した泥岩系のもので大半であるが、これは斜面崩壊した基盤岩が大気下で乾湿繰り返しによりスレーキングを起こしたものであることが筆者らの行った現地暴露試験及びスレーキング率試験により把握<sup>2)</sup>されている。図-8 に示した鉄筋杭の移動量の経年変化から見て、崩壊地右岸斜面に設置した A1~A5 の杭はガリー谷の方向に移動し、B1~B3、C2~D の杭は三の沢河道に向かって移動していることや、ガリー上の C1 杭のみ、谷下流の方向に大きく移動していることが読み取れる。ガリー谷上の C1 杭を除き、2004 年~2008 年の継続調査で数 cm 程度の移動

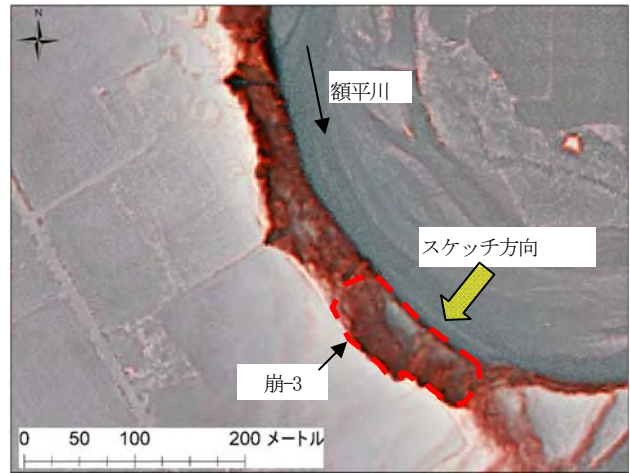
図-9 額平川崩壊地周辺の地形(赤色立体地図)

「崩-3」は額平川中流の右岸側河岸段丘に発生した斜面崩壊地(図-9)である。表層地質は正常堆積物(額平川の河岸段丘)であり、比高は約 30m 程度である。図-10 のスケッチ図において、崩壊地下部に蝦夷層群の泥岩が露出し、段丘堆積物との境界から発生している湧水に

より、ガリー状に土砂が流出している個所や、段丘中間からも湧水した跡があり、土砂が流出した痕跡などがみられることが図示されている。崩壊斜面下端では河岸浸食が若干進行しているが、基盤岩(泥岩)が露出しているため、それほど浸食は進んでいない。図-11 に示した鉄筋杭の初期状態からの変位量の経年変化によれば、斜面

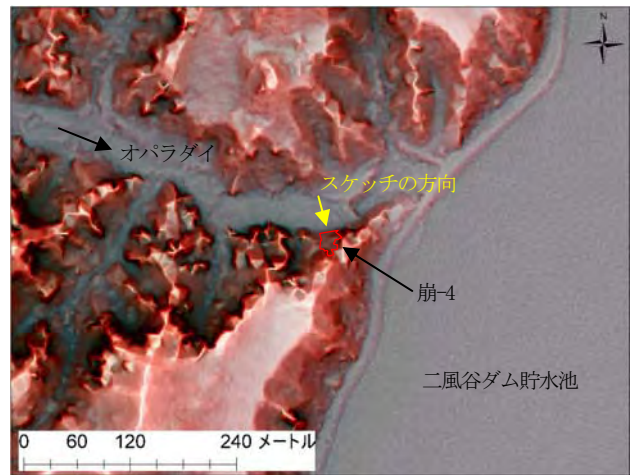
図-12 「崩-4」周辺の地形(赤色立体地図)

「崩-4」は二風谷ダム貯水池右岸側の流入河川であるオパラダイ川下流右岸にある崩壊地(図-12)で、基盤地質は正常堆積物(新第三紀の砂岩)、比高差は約 35m、幅は約 15m である。二風谷ダム貯水池右岸に広がる新第三紀の地質領域は砂岩、礫岩より形成され、比較的高低差のある入り組んだ谷構造を有する。基盤岩は比較的固結度の低いとみられるが、2003 年 8 月豪雨で発生した斜面崩壊は表層崩壊のものが主であった。図-13 に「崩-4」における崩壊地の状況を示す。ここでは基盤岩斜面上の 20~30cm 程度の表層土砂および植生が崩落したと見られ、崩壊斜面の大半は基盤岩が露出しており、崩壊地上部には砂岩、崩壊地下部には礫岩が見られる。崩壊箇所直下にみられる土砂は海浜砂様のもが多く見られる。図-14 に示した鉄筋杭の初期状態からの変異量の経年変化によれば、最終的には初期位置から 2、3cm の範囲内の変動に収まっており、観測期間の 4 年間では大きな変化がなかったといえる。表層崩壊という点では、「崩-1」と共通点があるように思えるが、図-12 に示されるような入り組んだ谷地形は、図-6 に示した蝦夷累層群領域で発生している様な地滑り崩壊「崩-2」とは異なる地形発達プロセスが考えられる。写真-5 では判別しにくい、「崩-4」において崩壊した斜面は翌年 7 月においてもほとんど植生が見られていないのに対し、4 年経過後の斜面は徐々に草本の侵入がみられており、斜面からの土砂流出はほとんどないと考えられる。

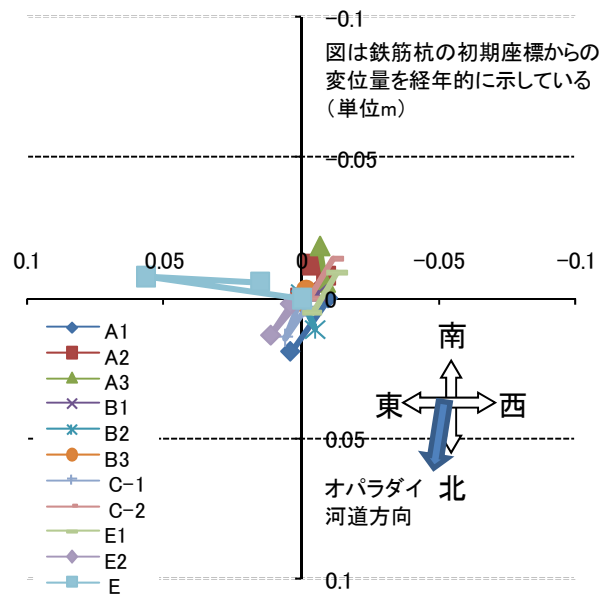
図-14 鉄筋杭の初期位置からの変異量「崩-4」

以上、「崩-1」~「崩-4」までの崩壊地の経年的な変化を調査した結果を述べた。数千か所もの崩壊地が発生した中で、実際に調査できたのはわずか 4 か所であり、必ずしも十分なサンプルとはいえない。しかしながら、鉄筋杭の移動量などから見て、基盤岩が露出している箇所はそれほど移動しておらず、裸地斜面からの土砂生産量は僅かであるといえる。しかしながら、斜面から崩壊し、斜面下方に移動した不安定土砂は鉄筋杭の移動量か

らみて、降雨や流水の影響により移動しつつあるといえる。また、写真-6、写真-7 に示したように、崩壊土砂上や露岩箇所においても徐々に植生は復元しつつあるといえる。しかしながら、2008年10月中旬に「崩-1」を観察した結果、崩壊地上部が一部表層崩壊（写真-8）していたことが判明し、崩壊地下部に土砂と流木化した樹木が一部堆積していた。崩壊地そのものは短期的には安定しているものの、今後の豪雨イベントによっては、崩壊地周辺で崩壊が進む可能性を示唆している。
