道北地方の国道防雪林の現状と課題について

(独) 土木研究所寒地土木研究所 技術開発調整監付寒地技術推進室道北支所 ○下道 純
 (独) 土木研究所寒地土木研究所 寒地道路研究グループ 雪氷チーム 松島哲郎
 (独) 土木研究所寒地土木研究所 寒地道路研究グループ 雪氷チーム 伊東靖彦

本論文では、現地調査によって得た道北地方の国道防雪林の配置・育成状態などの現状と維持管理の課題を報告する。

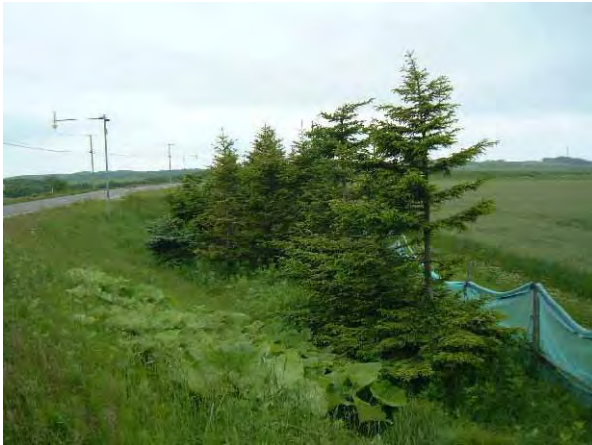
写真一3 余剰敷地を活用している一例

写真一3に示す通り線形改良等で余剰となった道路敷地を有効利用し、植栽される場合も見受けられる。

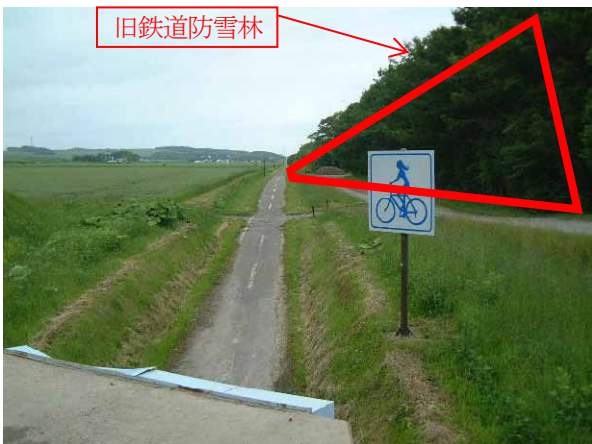
写真一4 旧鉄道防雪林を活用している一例

また、以前、日本国有鉄道が所有していた鉄道防雪林で、路線が廃止された際に、鉄道防雪林は平行して走る国道の道路敷地として移管され、道路防雪林として活用されている事例もあり、その一例を写真一4に示す。
